Restauration Defender 90/300tdi

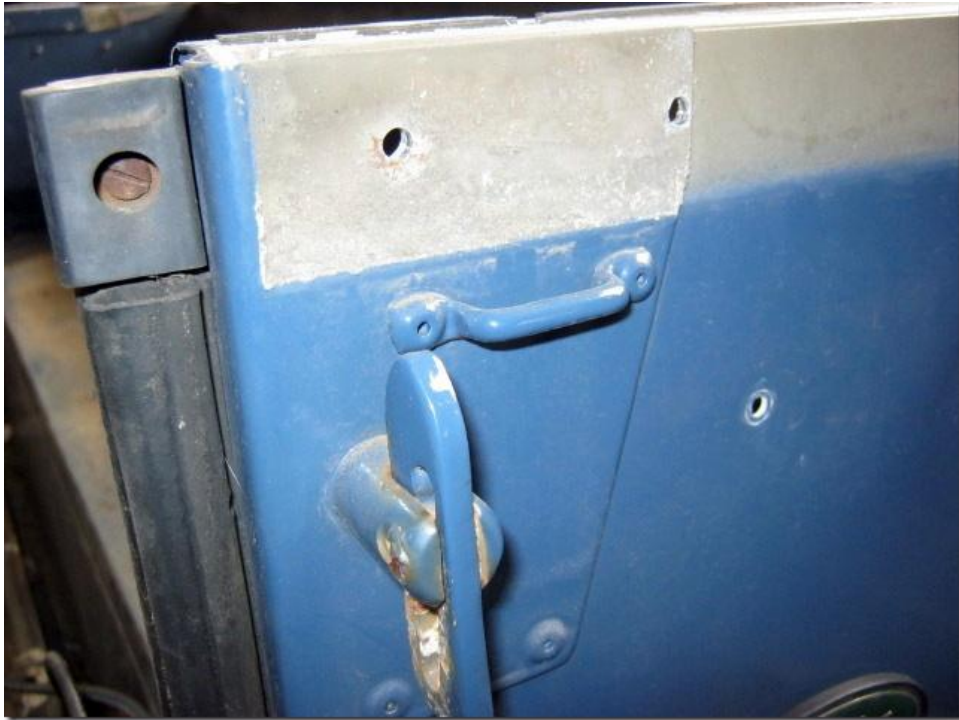
Zur Überraschung ist die Karosse unter den Schutzleisten nicht lackiert, beginnende Korrosion macht sich breit.

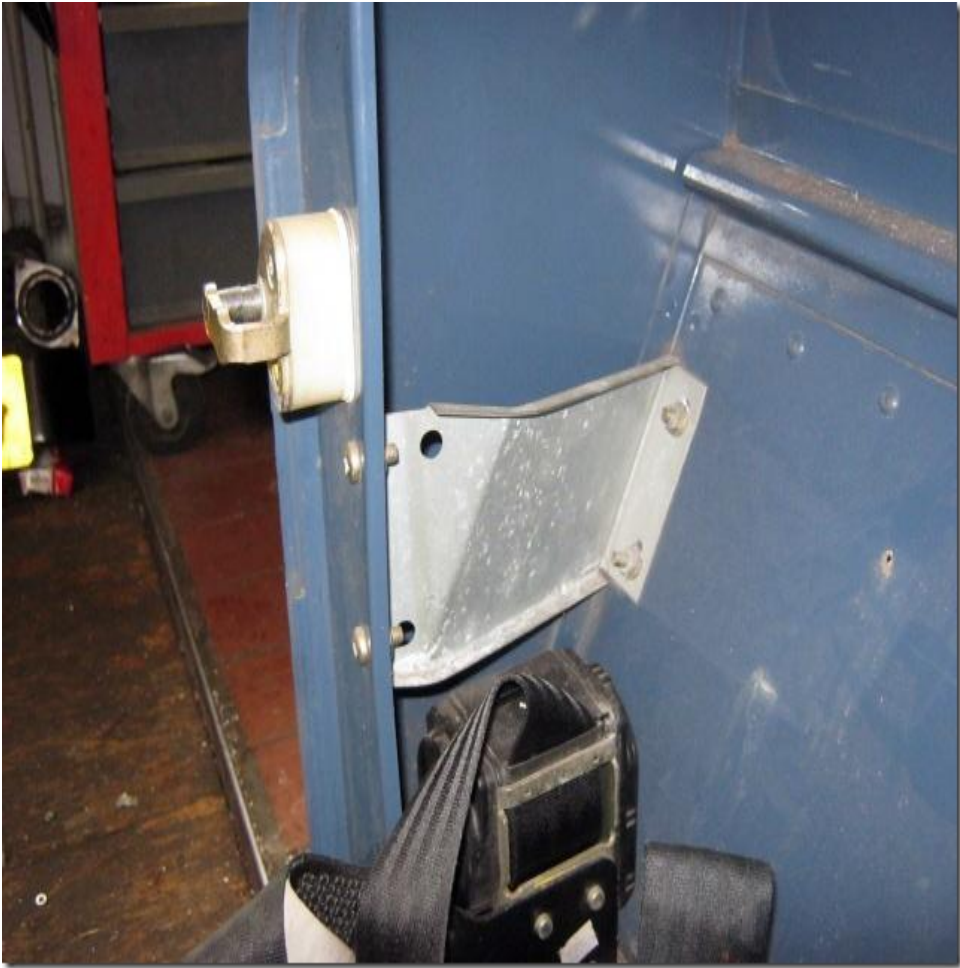
Angebrachte Riffelbleche erzeugen gerne Korrosionsschäden da sie von Feuchtigkeit unterwandert werden.

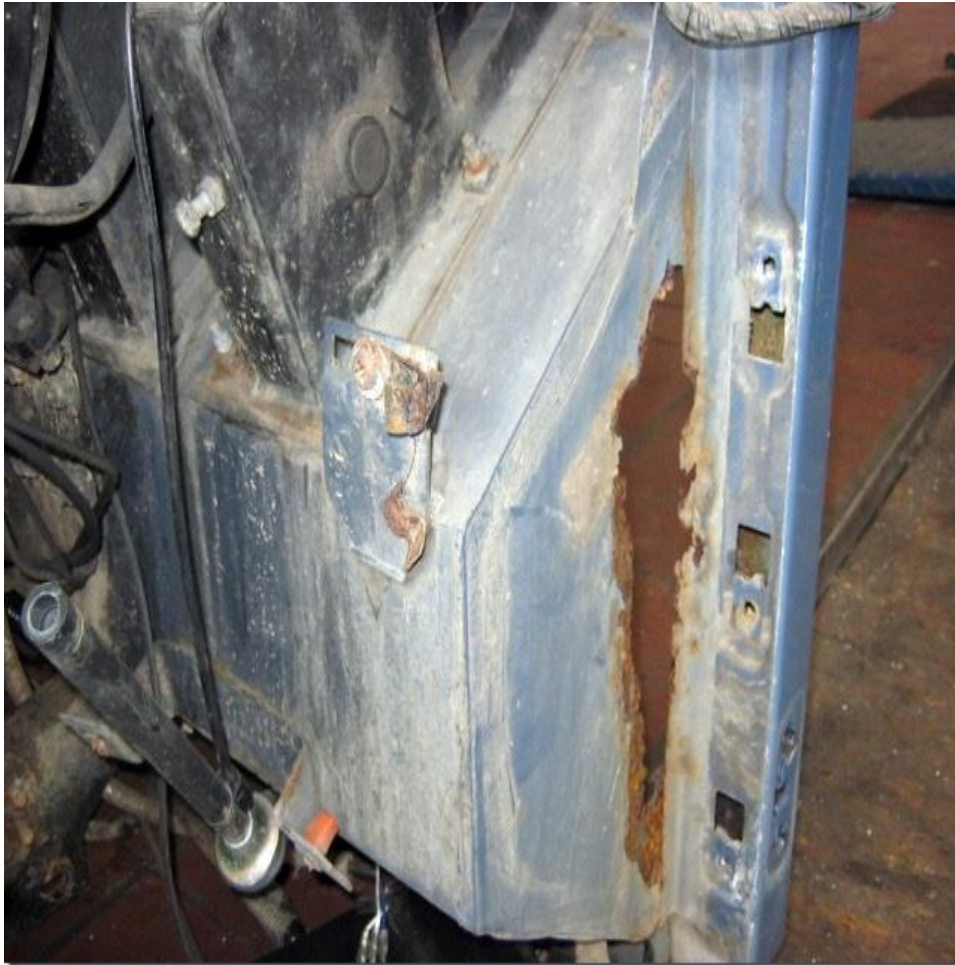
Kontaktstellen zwischen Stahl und Alu sind die Ausgangspunkte der Alukorrosion.

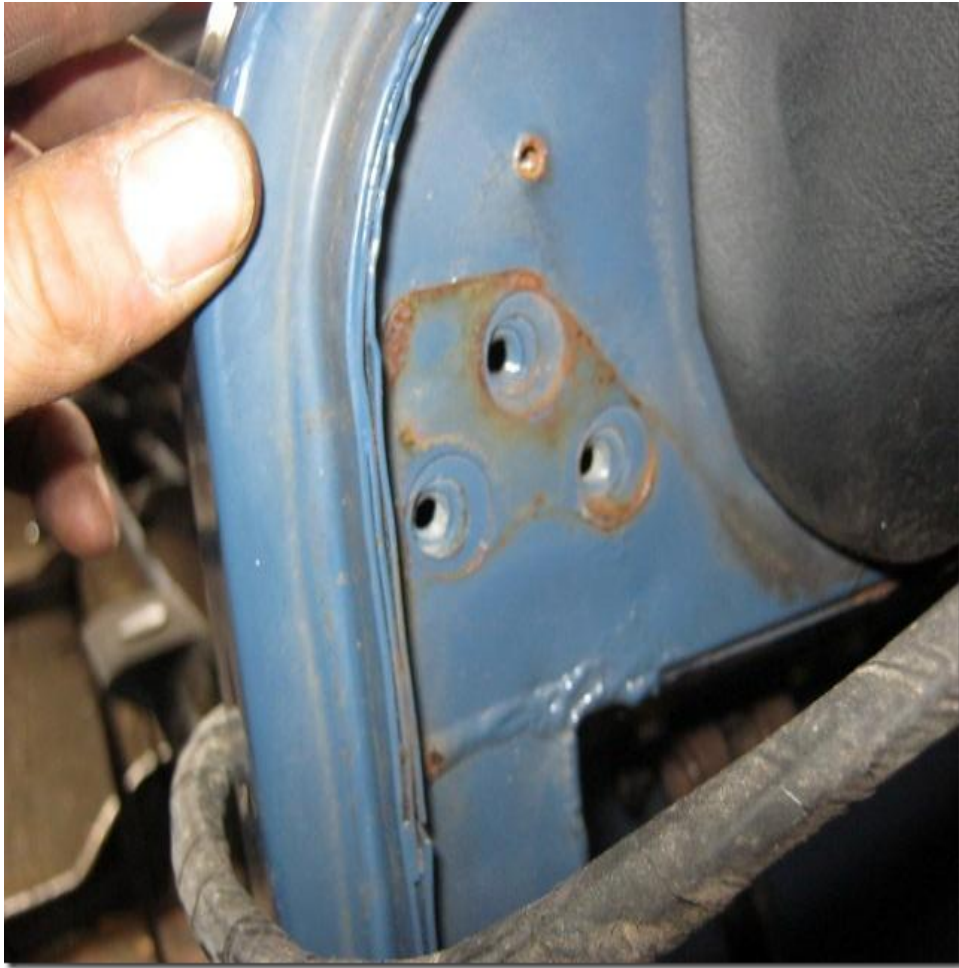
Nach entfernen der Kotflügelkästen ist das ganze Ausmaß der Schäden sichtbar, die Fusskästen sind komplett durchgerostet.

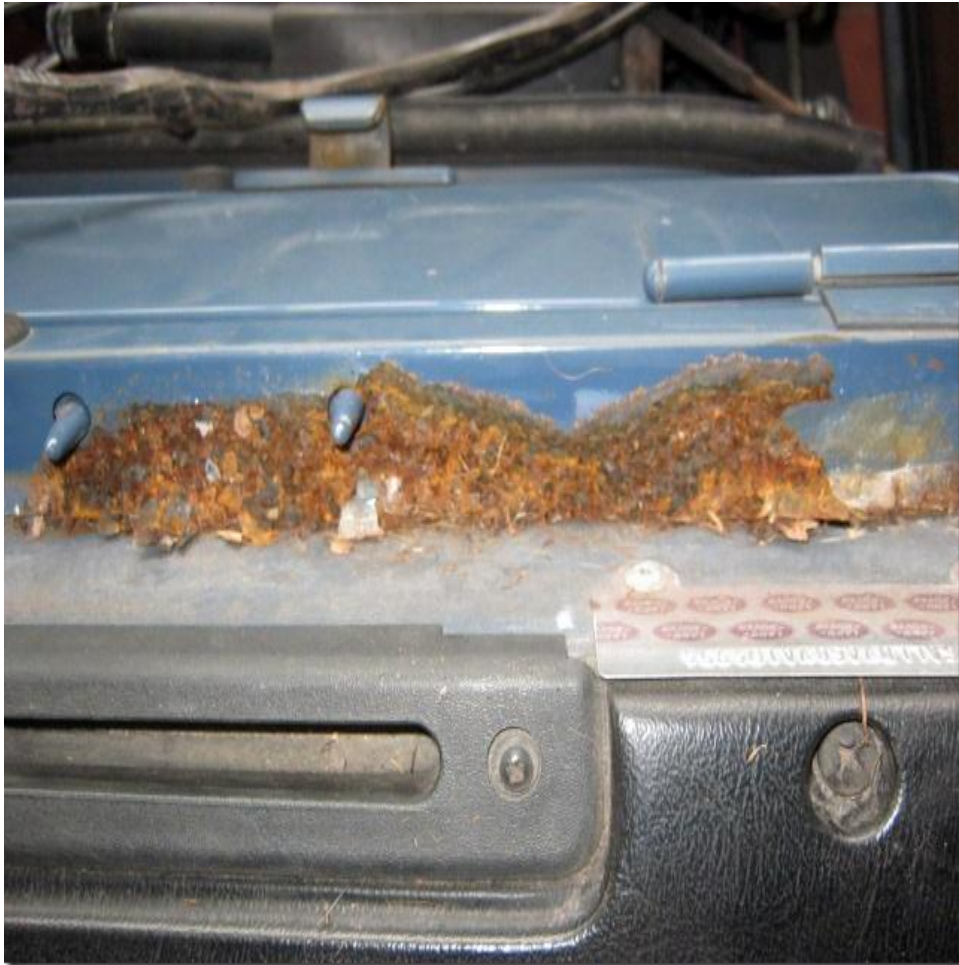
Mit den Jahren sind uns die versteckten Rostnester schon bekannt und wir müssen nicht mehr lange suchen, hier unter den Türfallen und im Fussraum.

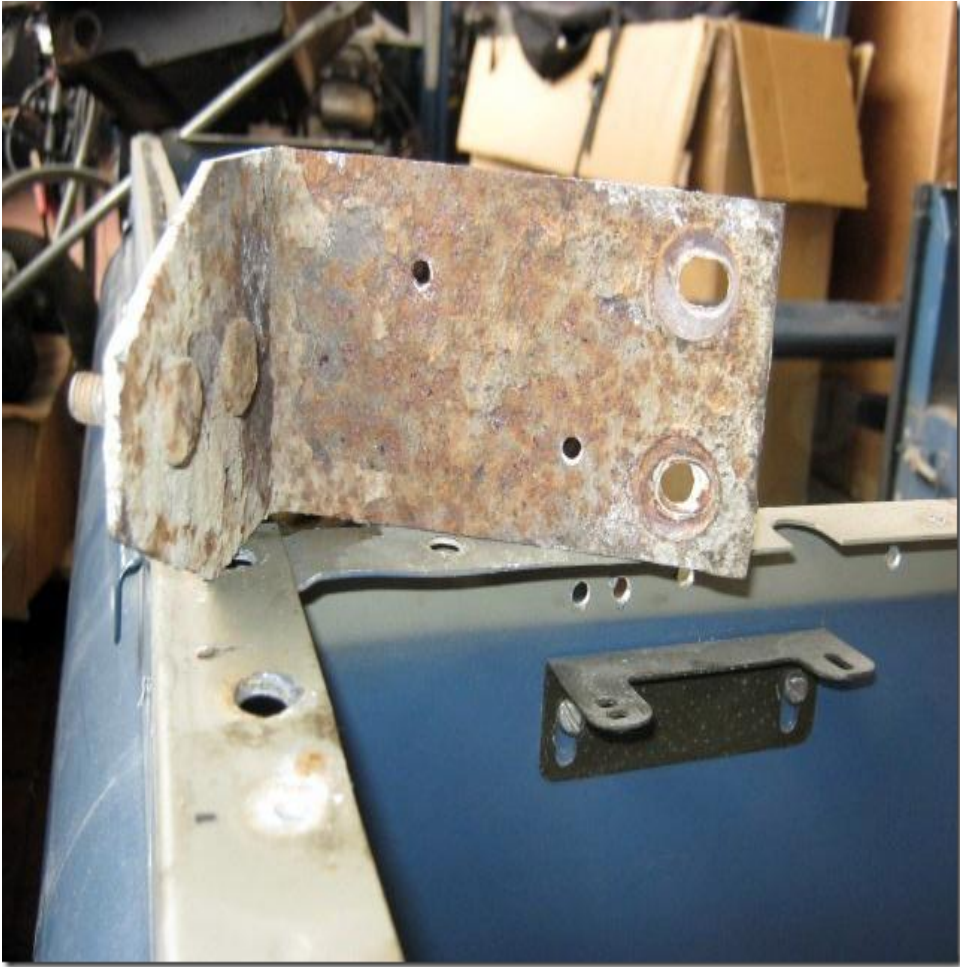
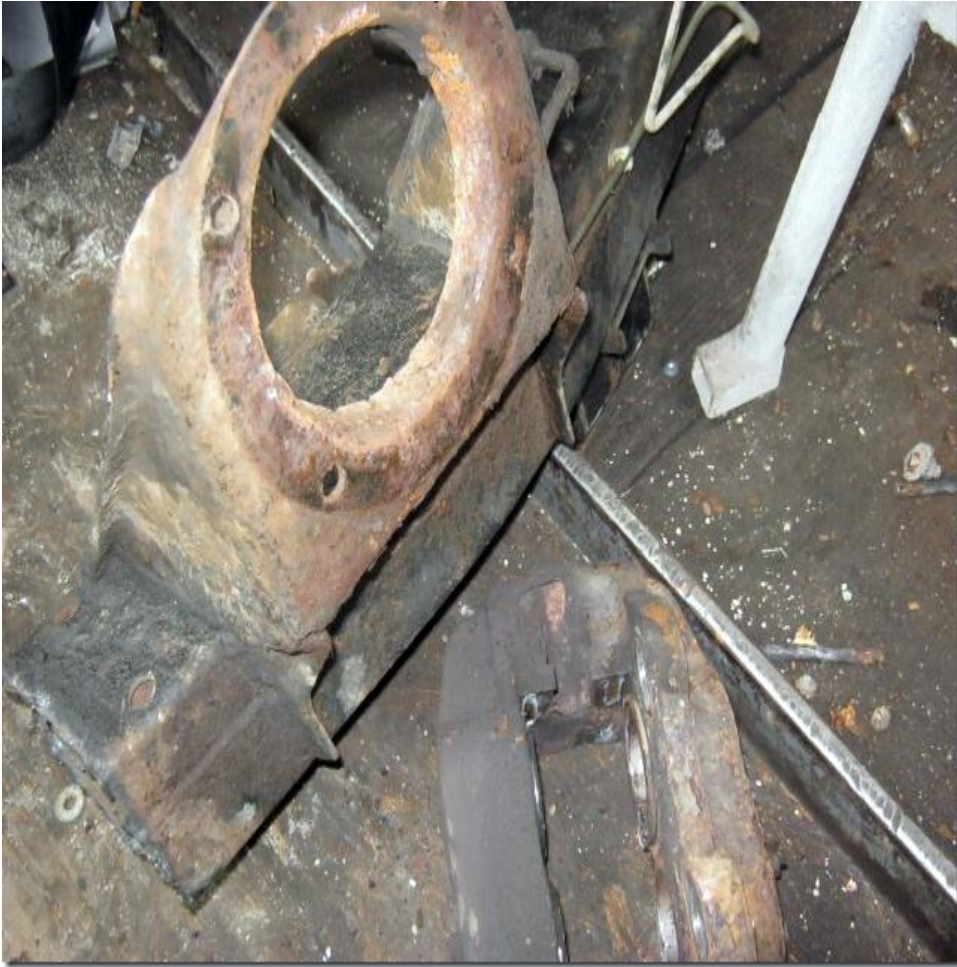
Rostige Scharniere

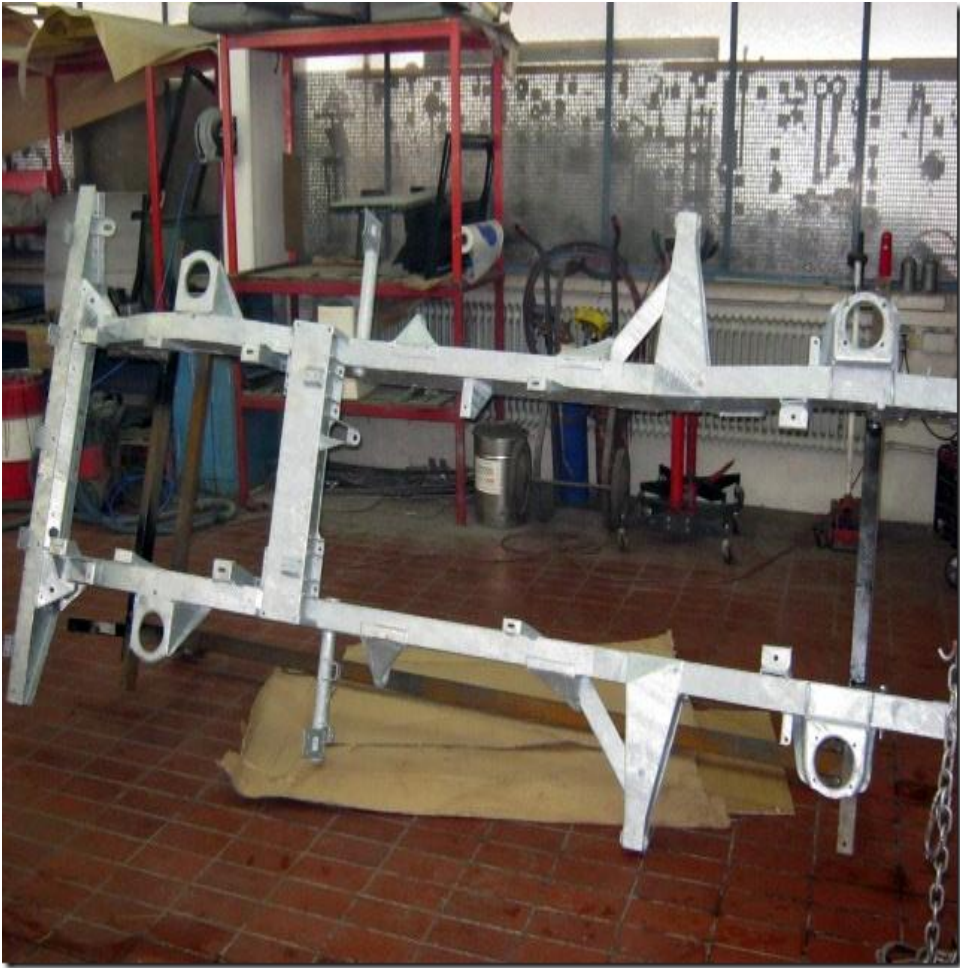
Hier eine Federaufnahme die stark vom Rost befallen ist. Auch das Innere des Rahmens ist stark von der braunen Pest befallen. Die Entscheidung fällt hier zugunsten eines neuen Rahmens. Land Rover Rähmen sind leider von der Innenseite sehr schlecht vor Korrosion geschützt. Selbst aktuelle Neuwagen sollten schnellstmöglichst mit Hohlräumwachs behandelt werden.

Der neue Rahmen ist eingetroffen, natürlich feuerverzinkt.

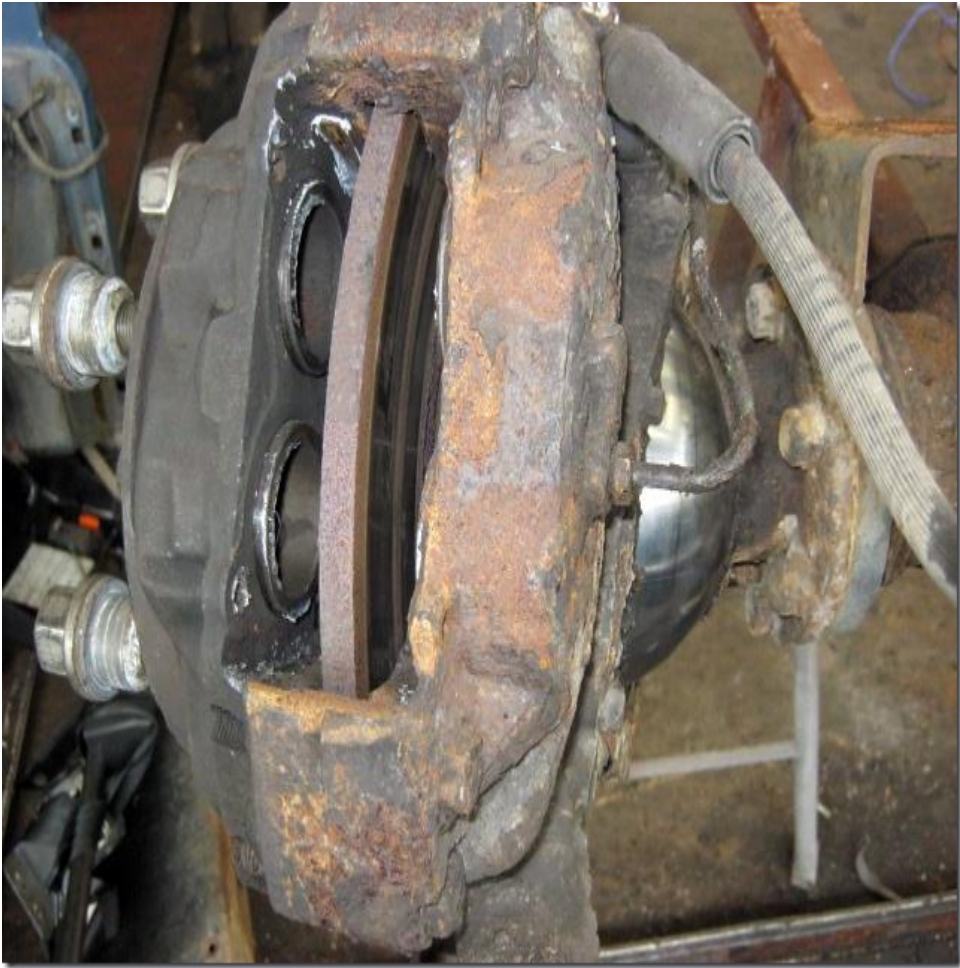
Würden sie diese Achse unter Ihrem neuen Rahmen montieren?

Wir auch nicht! Die Achsen werden einer kompletten Überholung unterzogen.

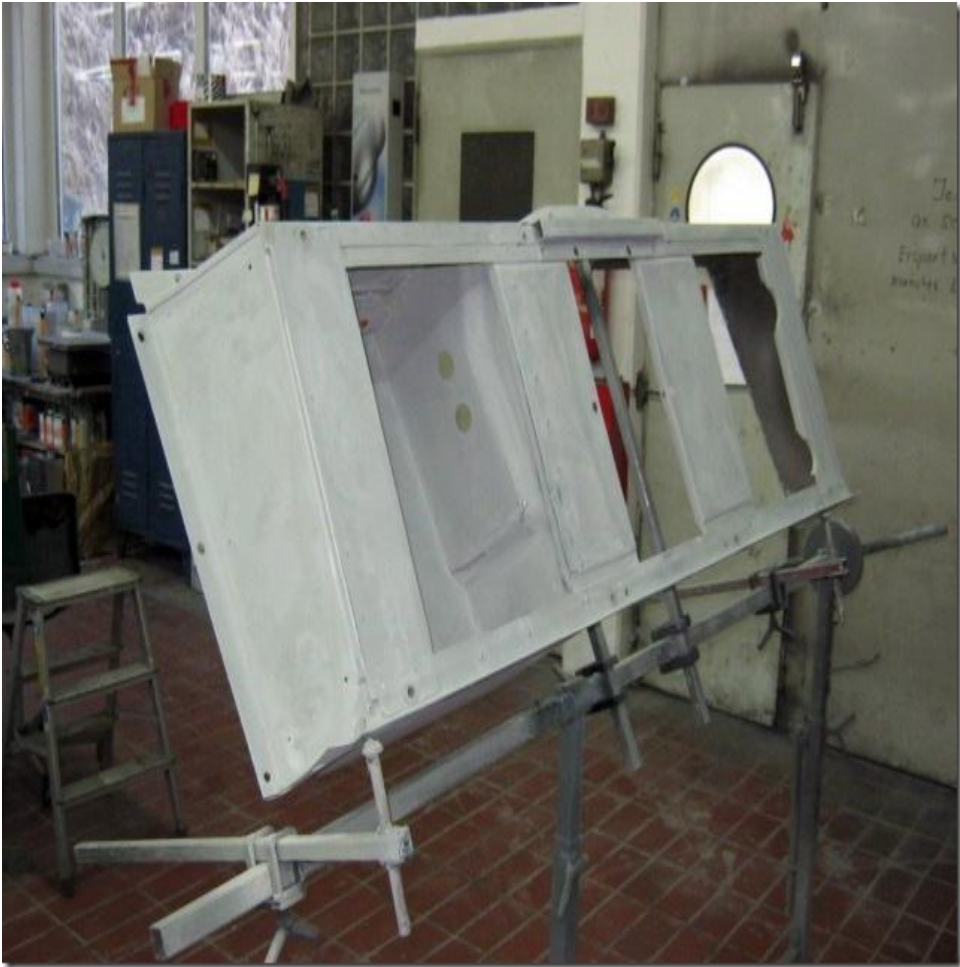
Der Kofferraumboden war dann doch zu wellig und wurde ersetzt.
