86 Serie 1 V8 Umbau

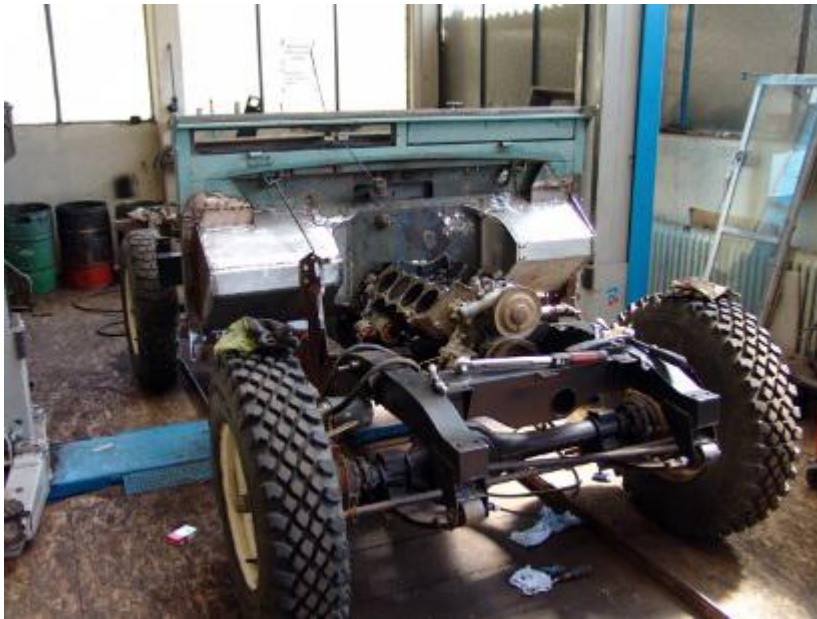
Hierbei handelt es sich um einen Serie1 V8 Umbau.
Die Spritzwand wurde bereits auf den Motor angepasst.

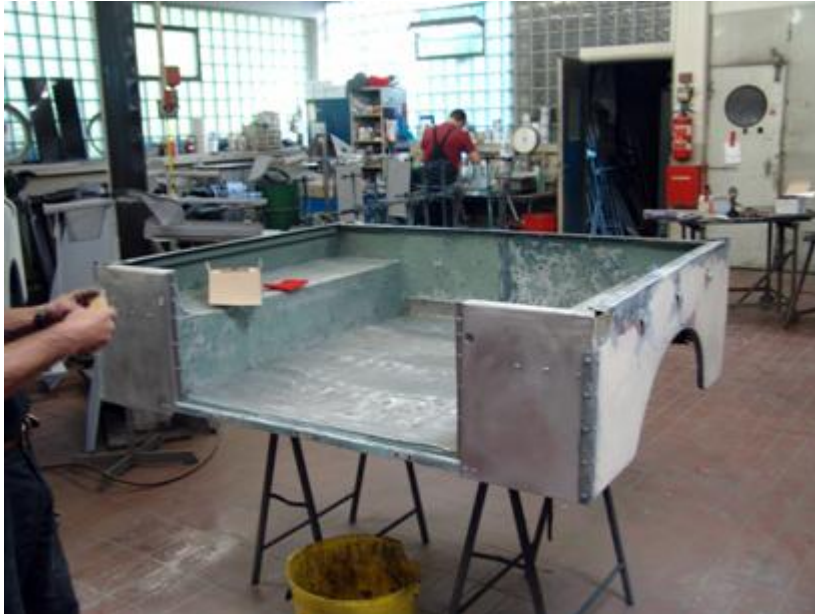
Wie bei fast jeder Serie 1 hat auch hier die Heckwanne über die Jahre gelitten und neue Aluminiumbleche müssen angefertigt werden.

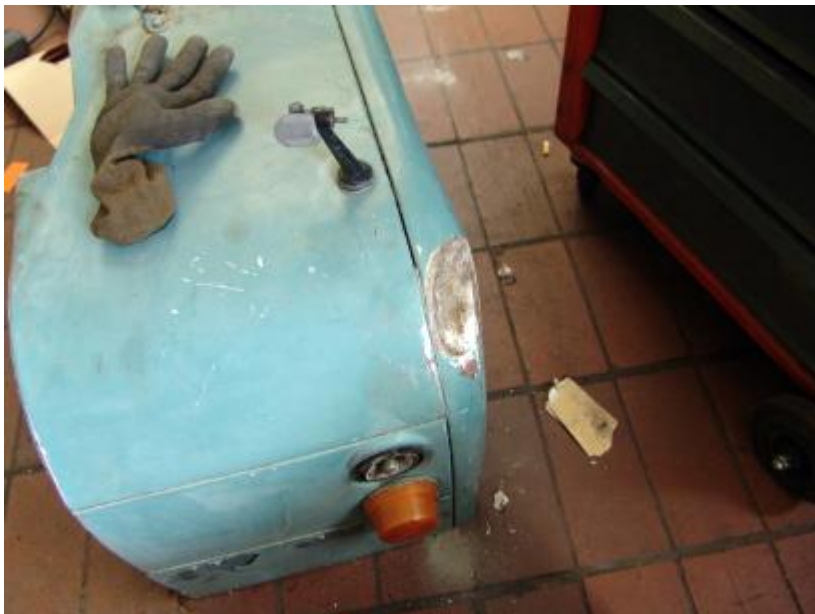
Auch die inzwischen seltenen Kotflügel haben einiges abbekommen und müssen jetzt gerichtet werden, solche Dellen stellen im Aluminium ein erhebliches Problem dar, da das Material nicht gestaucht werden kann.

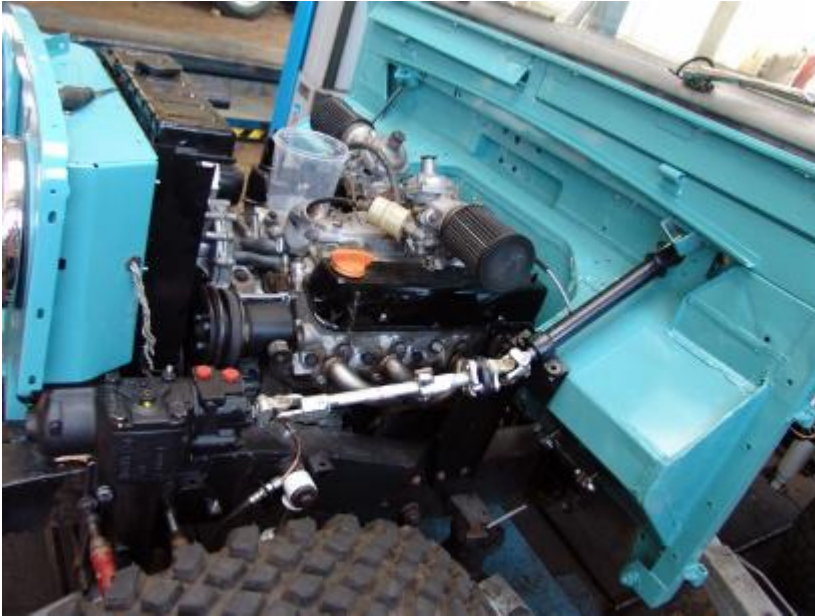
Inzwischen erweist sich die Servolenkung als Standard-Upgrade bei Vollrestaurationen.

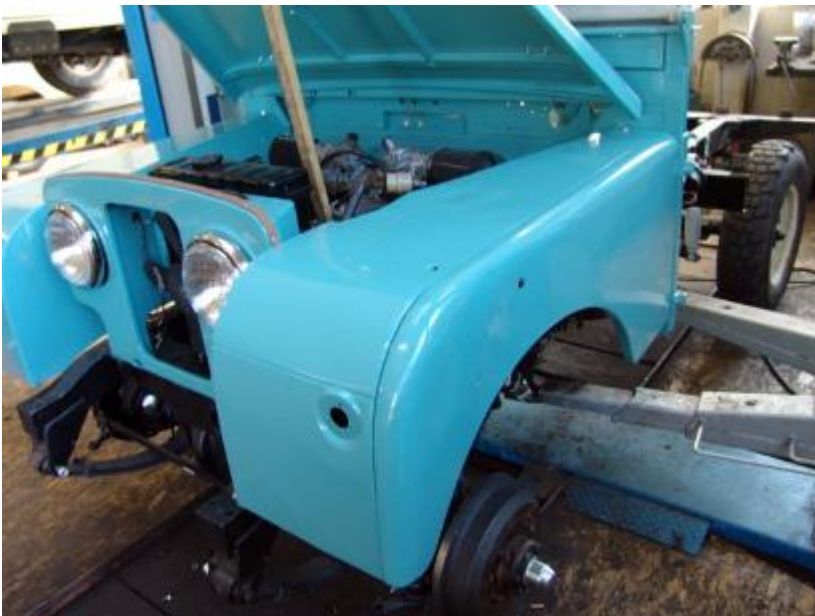
Kotflügel und Frontpartie werden montiert.
