## Restauration Range Rover Bj. 1989

Basis dieser Restauration war ein sehr gut erhaltener durchgehend gewarteter Range Rover aus der Schweiz mit ca. 80.000 Originalkilometer. Karosserie und Verschleißteile sollten bestmöglich restauriert werden, und der Wagen eine bestmögliche Rostkonservierung erhalten. Die Antriebstechnik (Motor und Getriebe wird lediglich geprüft und ggf. neu abgedichtet, denn ein so guter Originalzustand wird durch

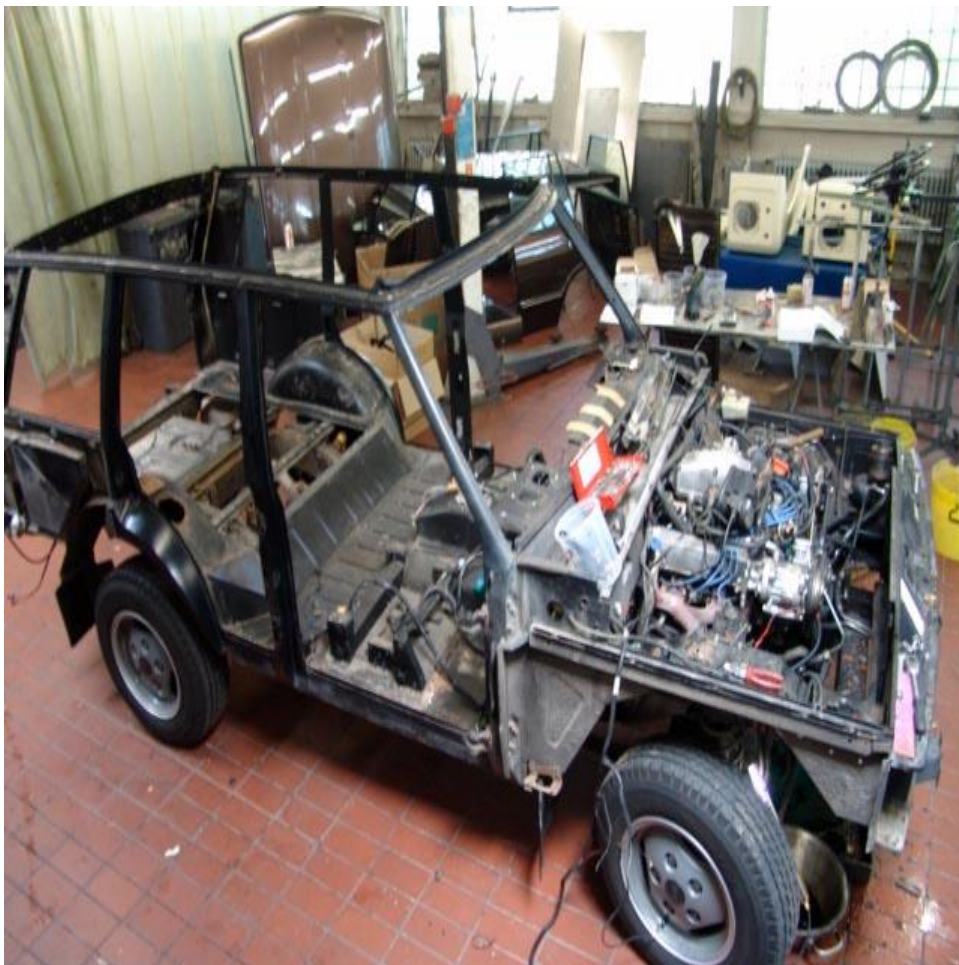
Hier sehen wir den Range Rover, nachdem die Außenhaut der Karosserie und die Innenausstattung ausgebaut sind.

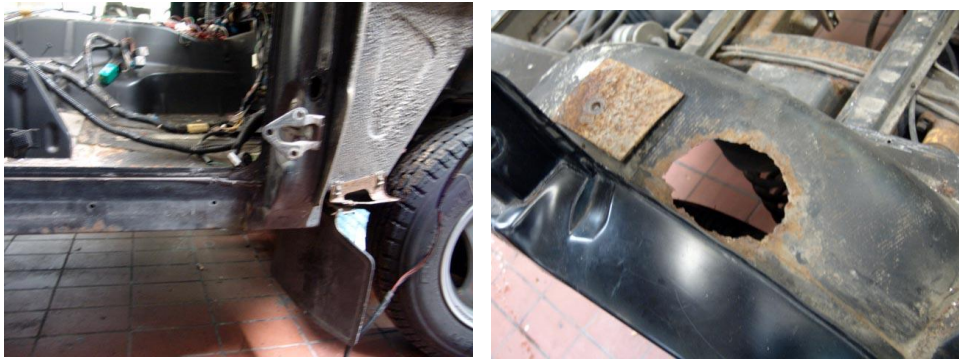
Diese Bilder zeigen die kritischen Stellen der Karosserie, bis auf 2 lokale Stellen gab es keine Durchrostung- die Basis war also perfekt.

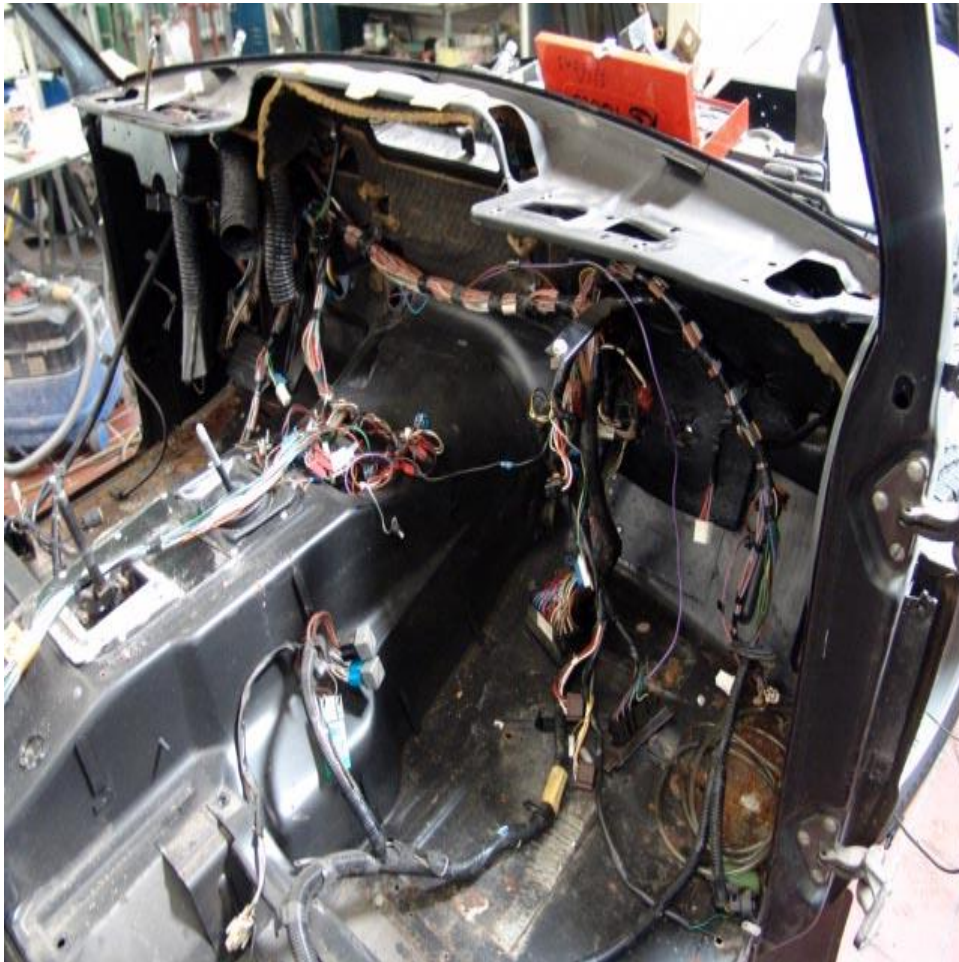
Wir entschlossen uns die Karosserie chemisch zu entlacken, entrosten und anschließend KTL beschichten zu lassen.

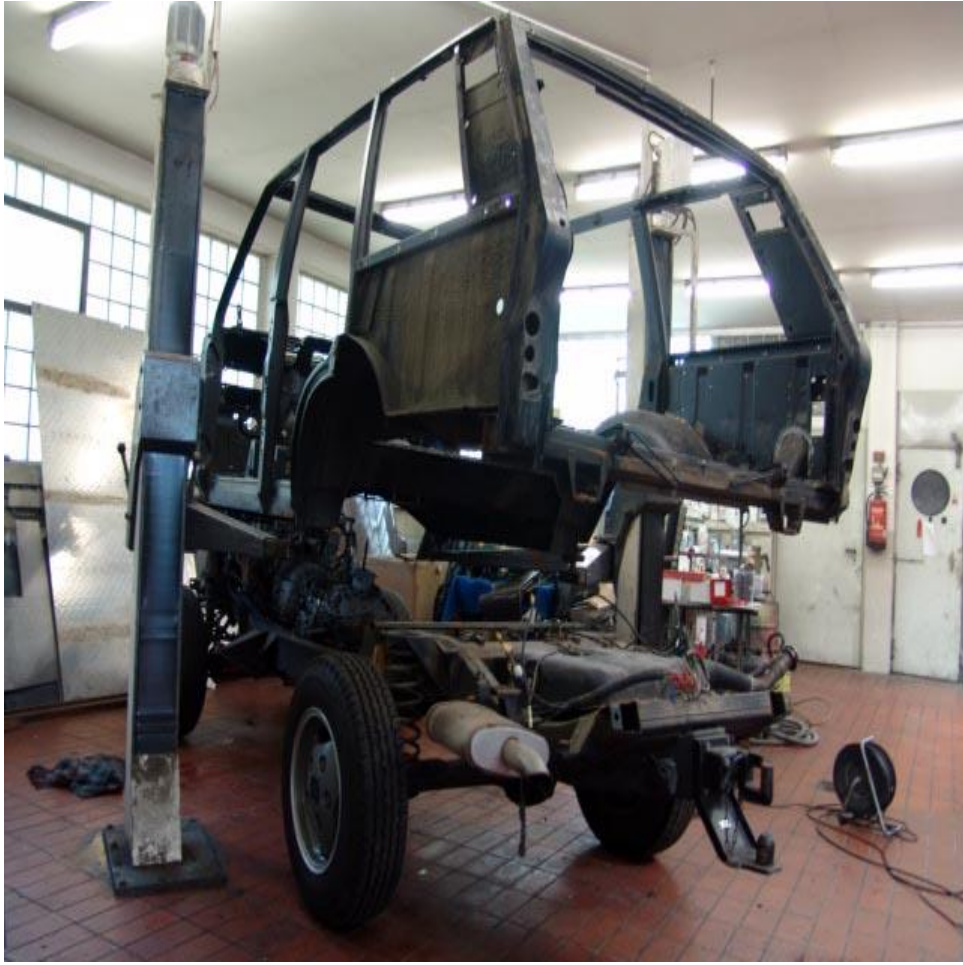
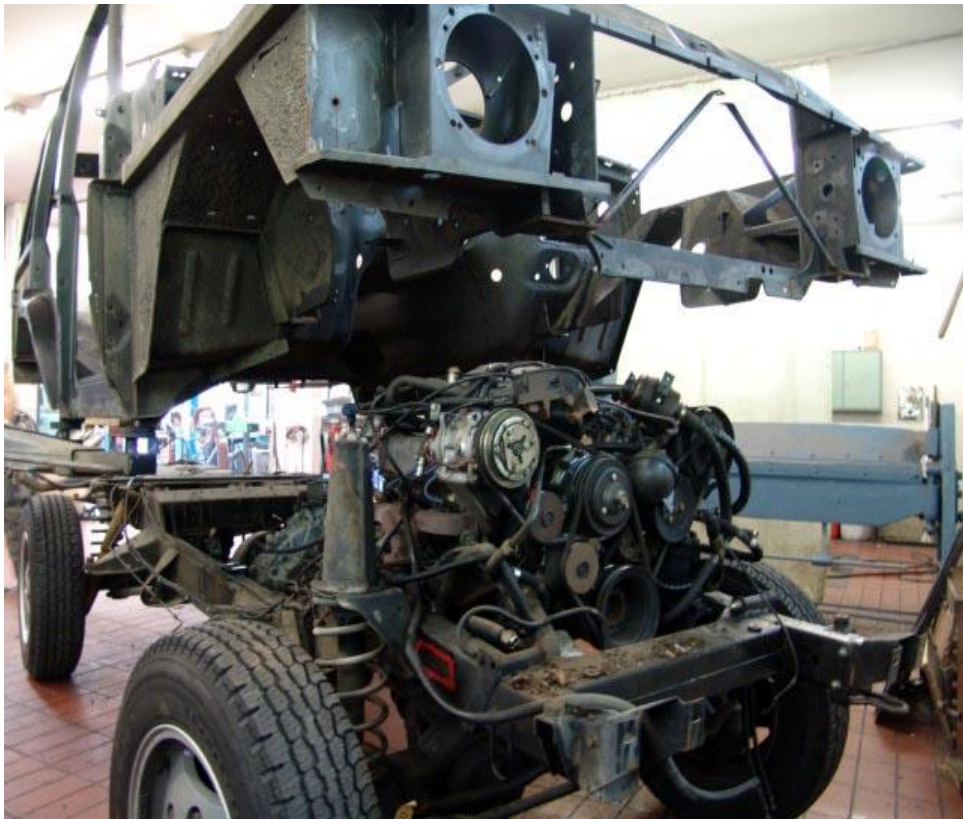
hierzu musste noch die restliche Elektrik ausgebaut werden.

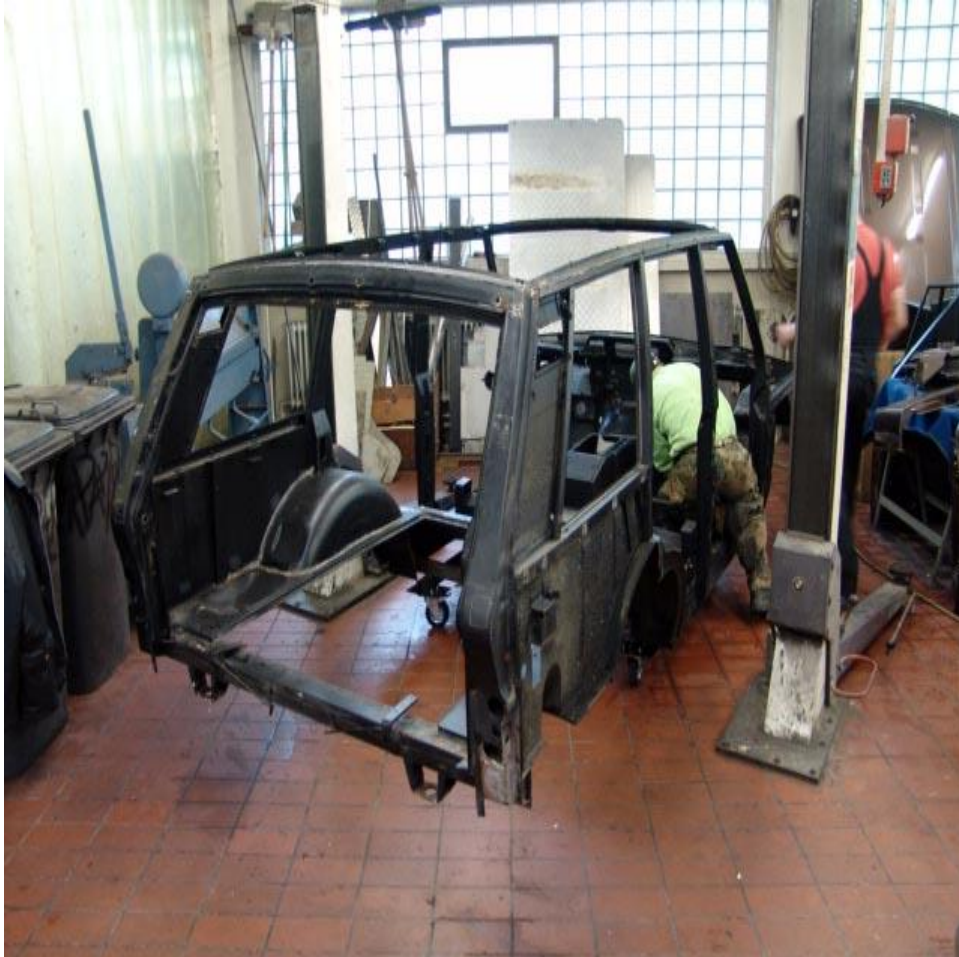
Die pure Karosserie. Die zwei schadhaften Stellen wurden ausgeschnitten und neu geschweißt, dann mussten alle Gummifugen, Silikon, etc. entfernt werden. Löcher wurden gebohrt, damit bei der chemischen Entrostung und KTL Beschichtung die Flüssigkeiten alle Hohlräume durchdringen konnten.

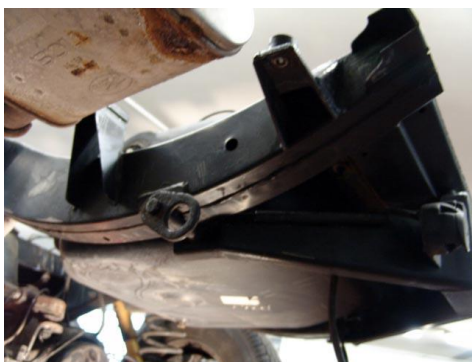
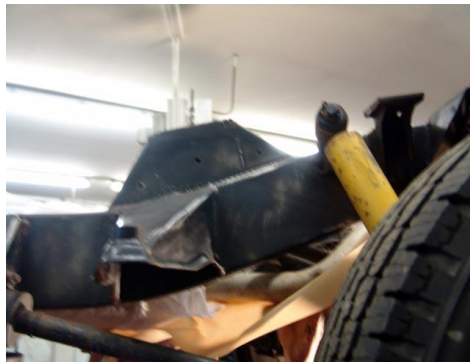
Nach der Reinigung sieht man den unglaublich guten Zustand des Rahmens.

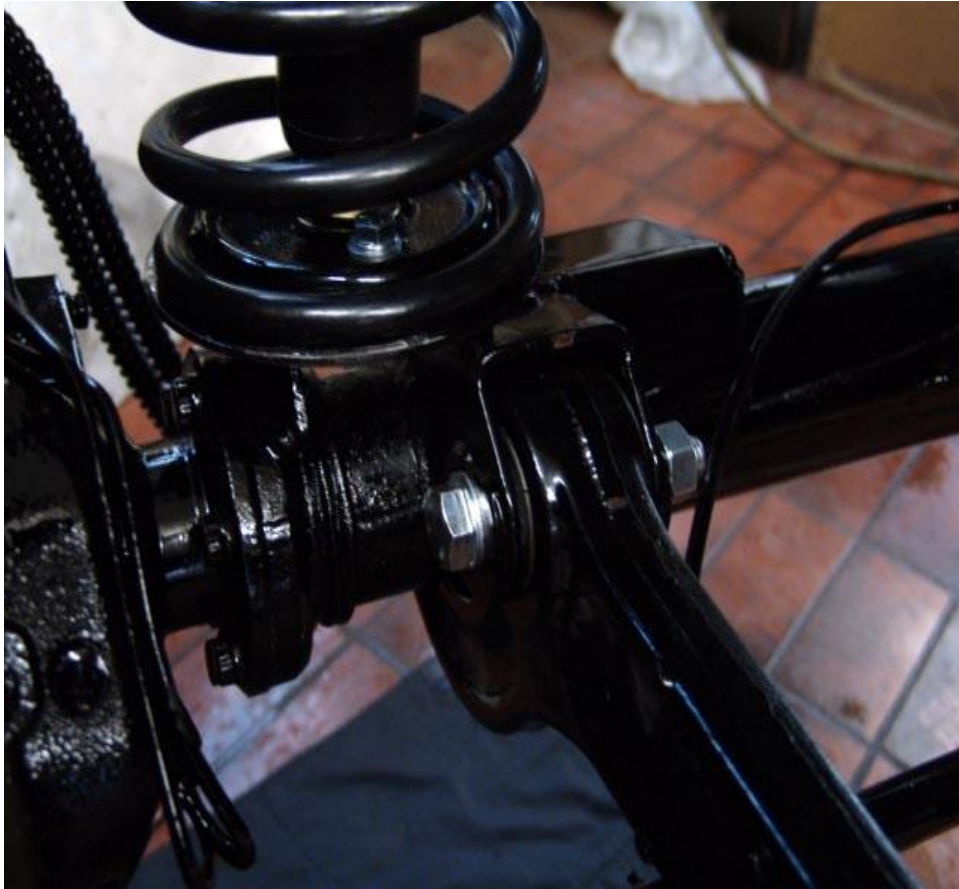
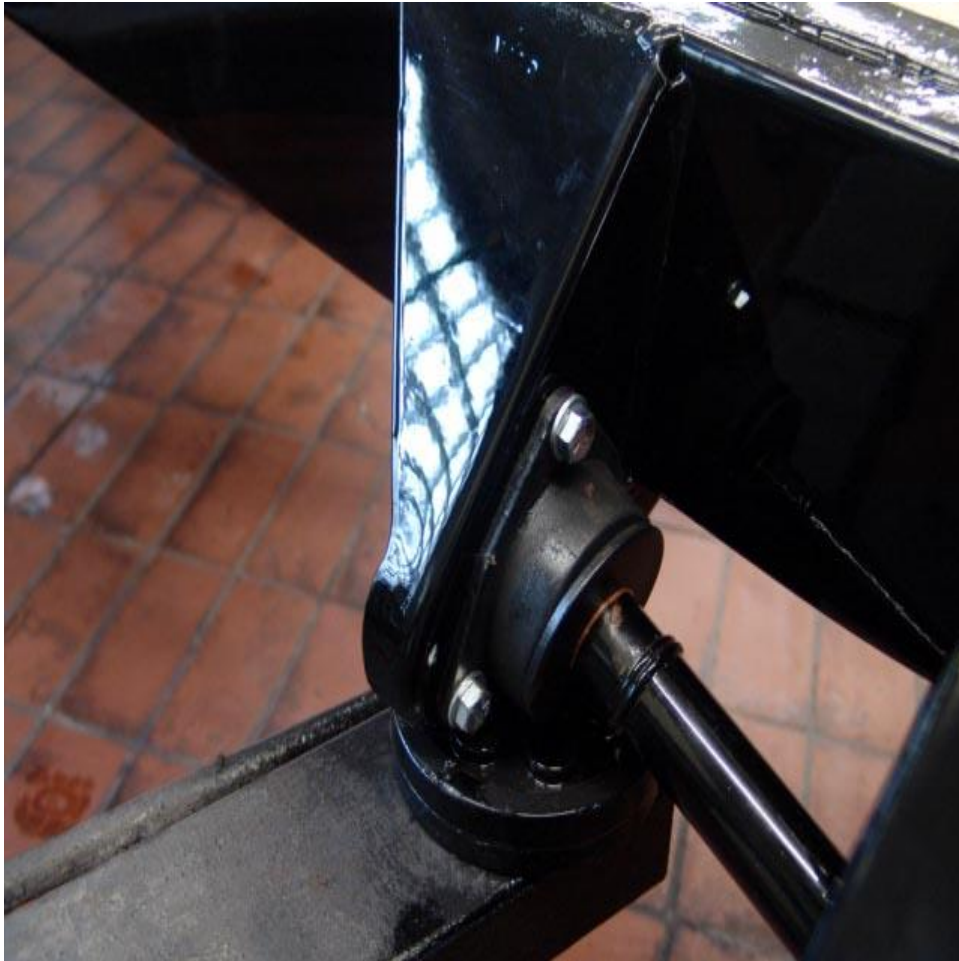
Der Rahmen wurde lackiert, die Achsen teilweise zerlegt und zusammen mit den Schubstreben, etc. neu lackiert und mit neuen Achsgummis, neuen Federn und Dämpfern wieder zusammengebaut.

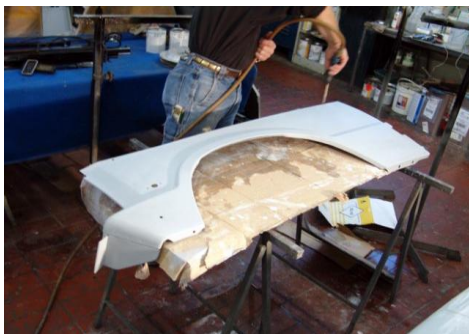
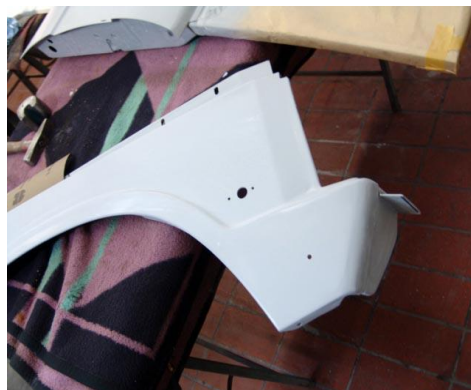
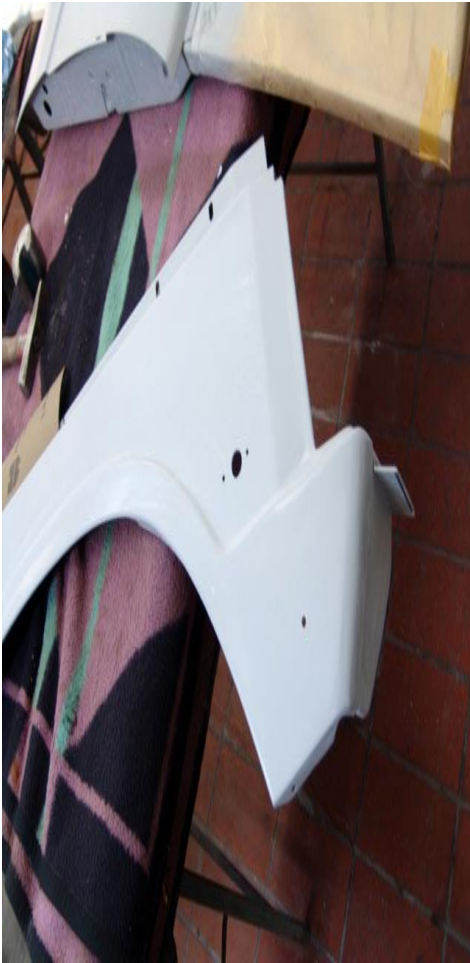
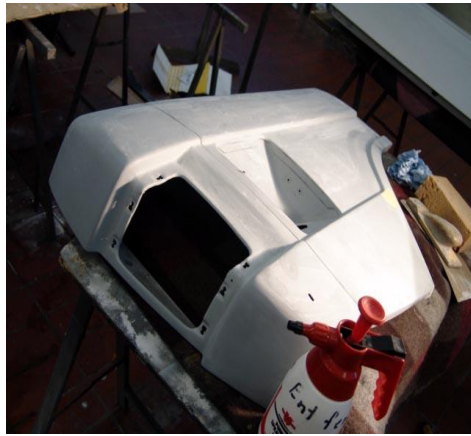
Während die Karosserie beim Entlacken und Beschichten war, hatten wir Zeit für die Karosserie- und Lackierarbeiten an der Aluminiumaussenhaut.

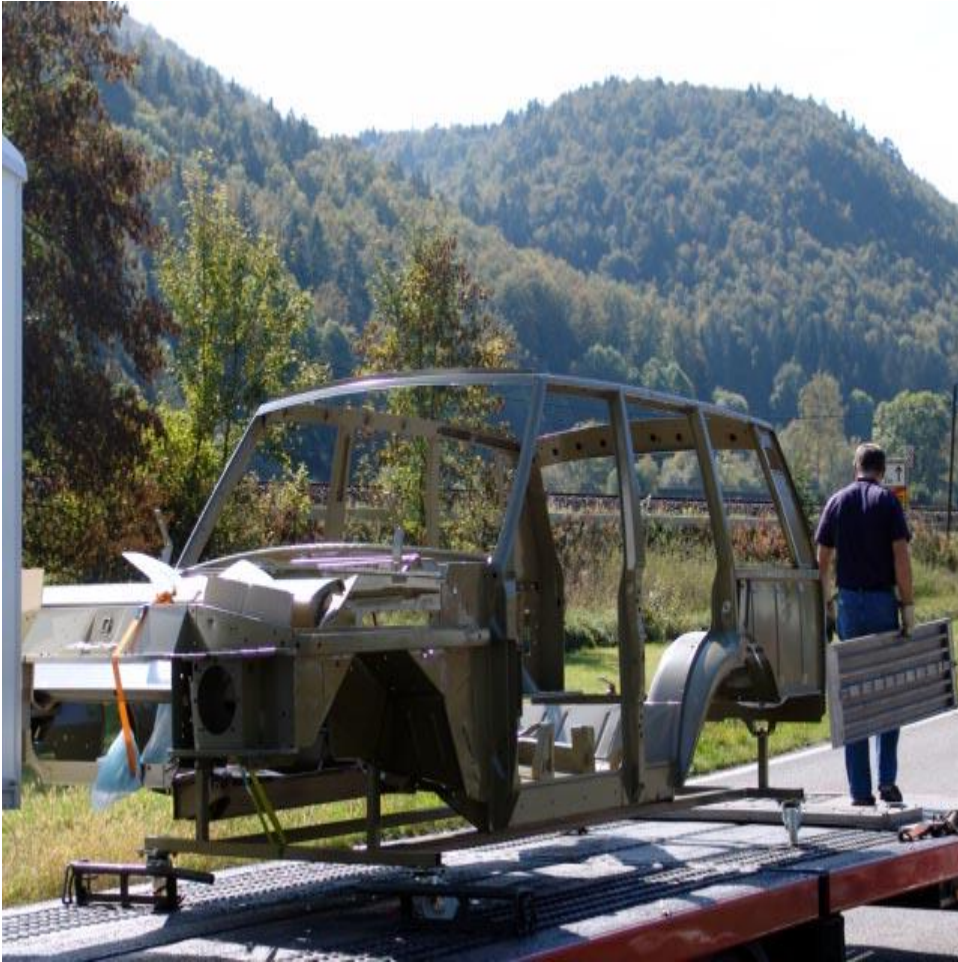
Die Karosserie kommt zurück vom Entrosten und KTL beschichten

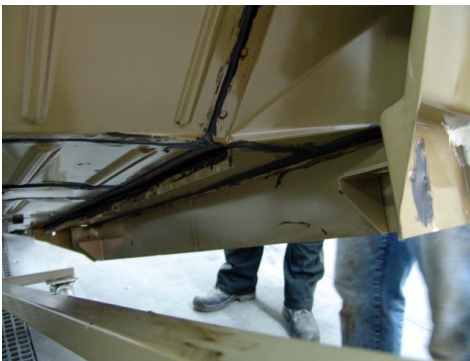
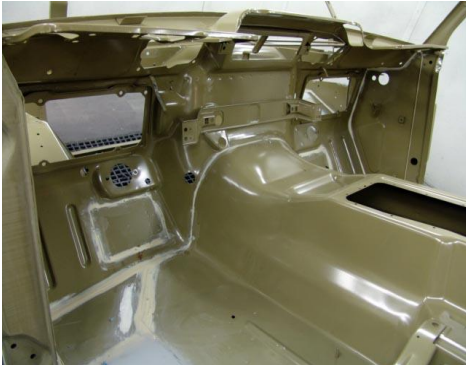
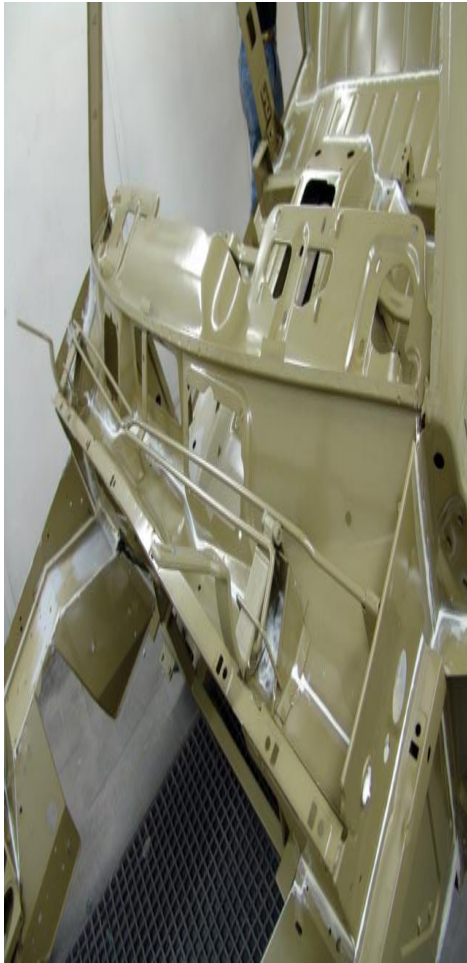
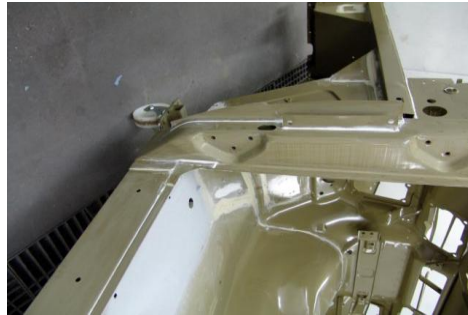
SÄMTLICHE Karosserienähte werden sauber abgedichtet, bevor die Karosserie in schwarz Seidenmatt lackiert wird.

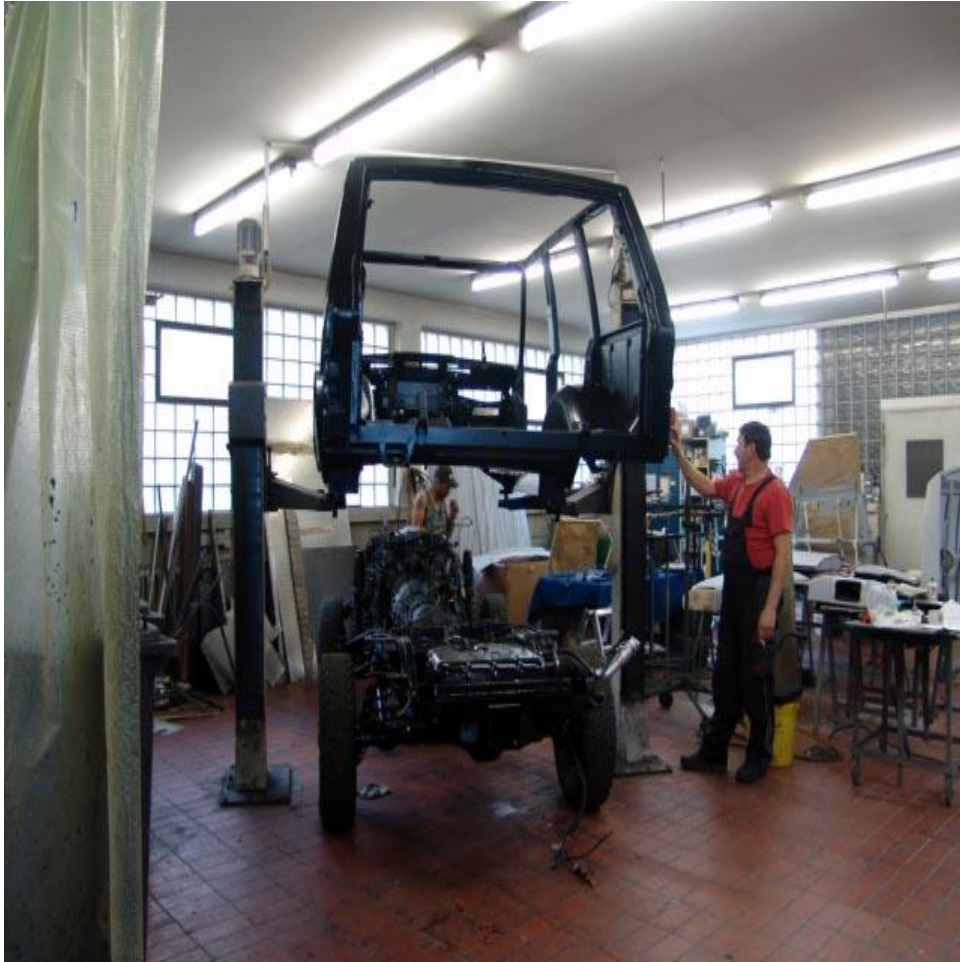
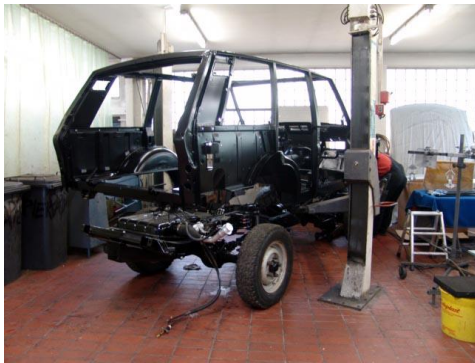
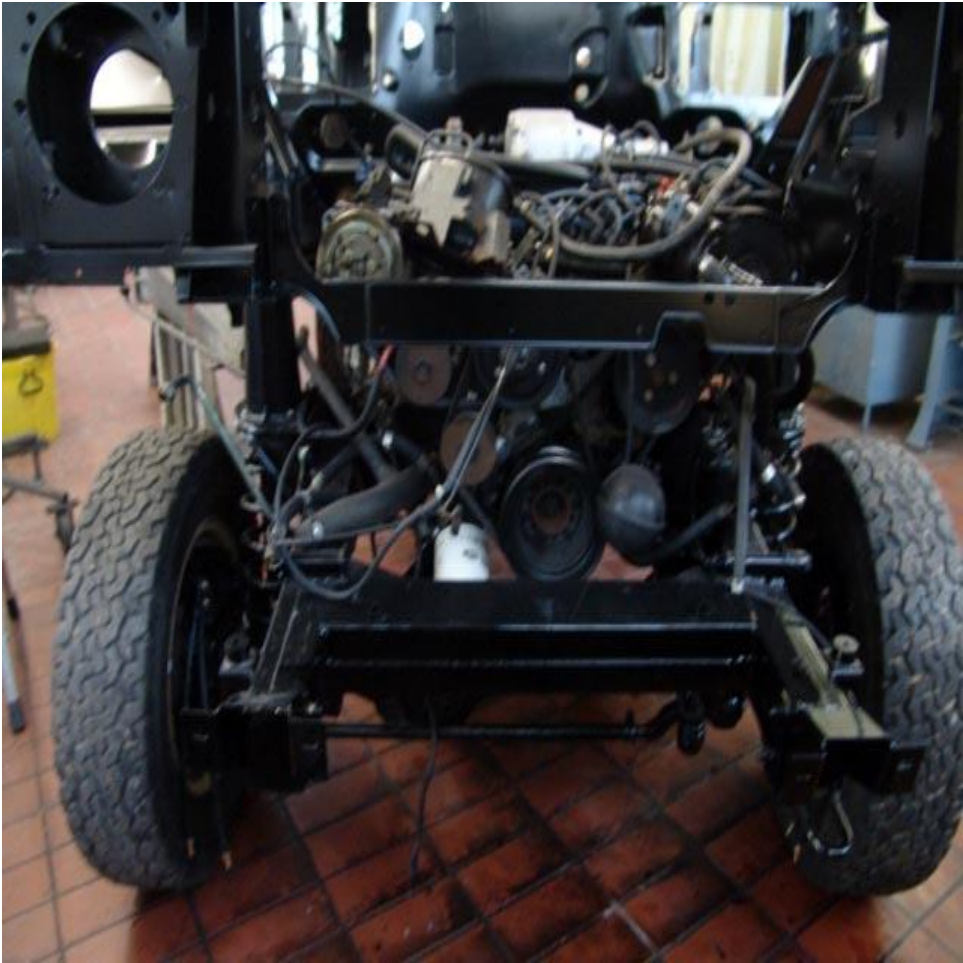
Hochzeit- die Karosserie wird wieder auf das Fahrgestell gesetzt

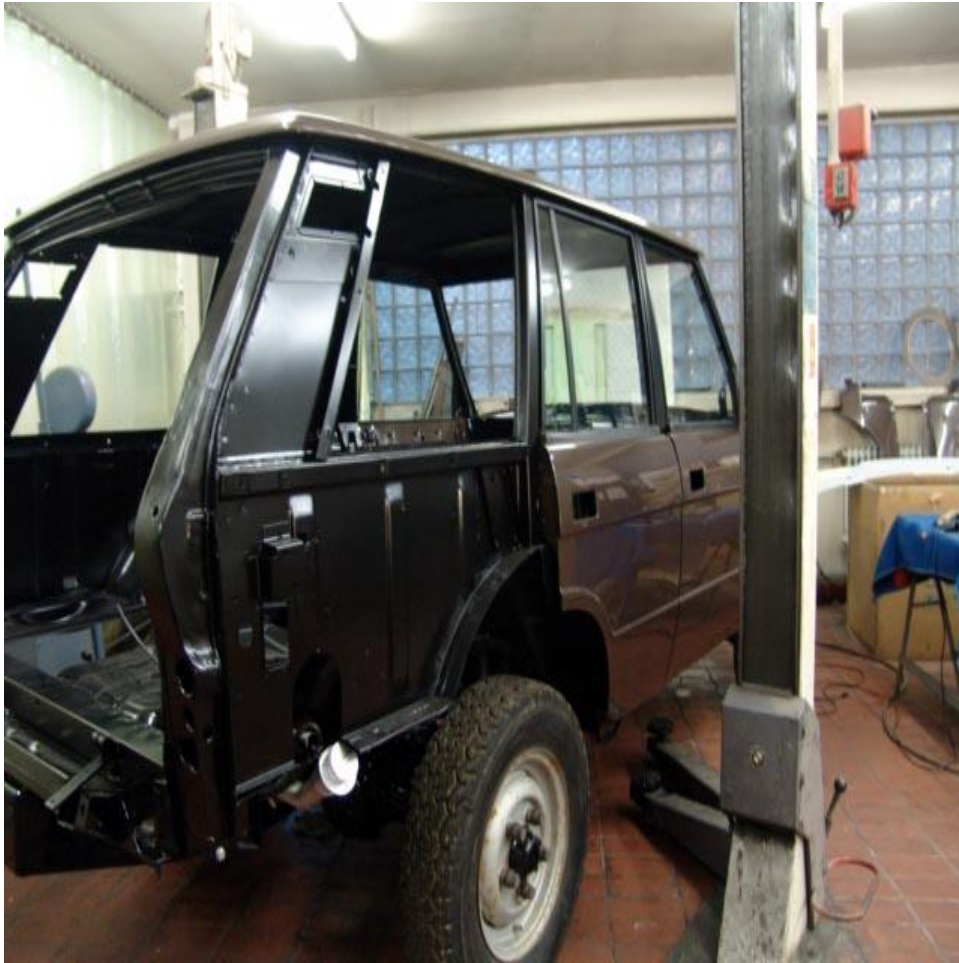
Die Außenhaut und die Türen werden wieder angebaut

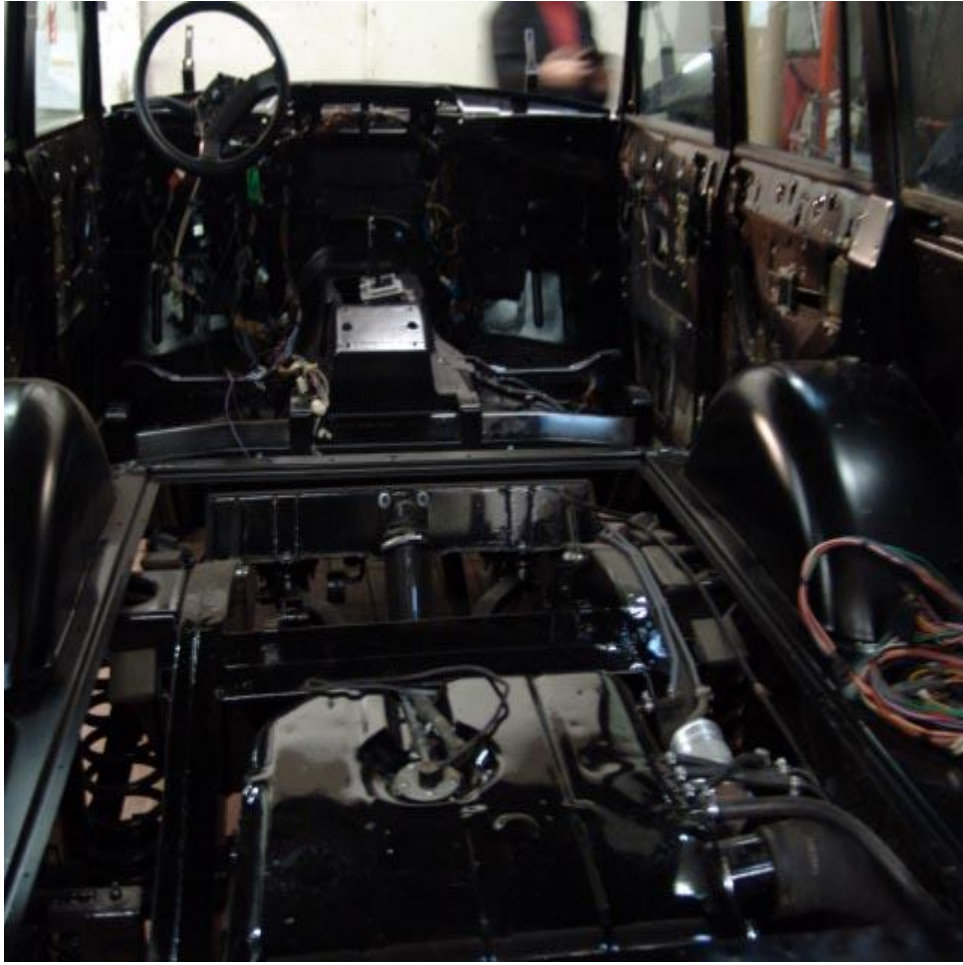
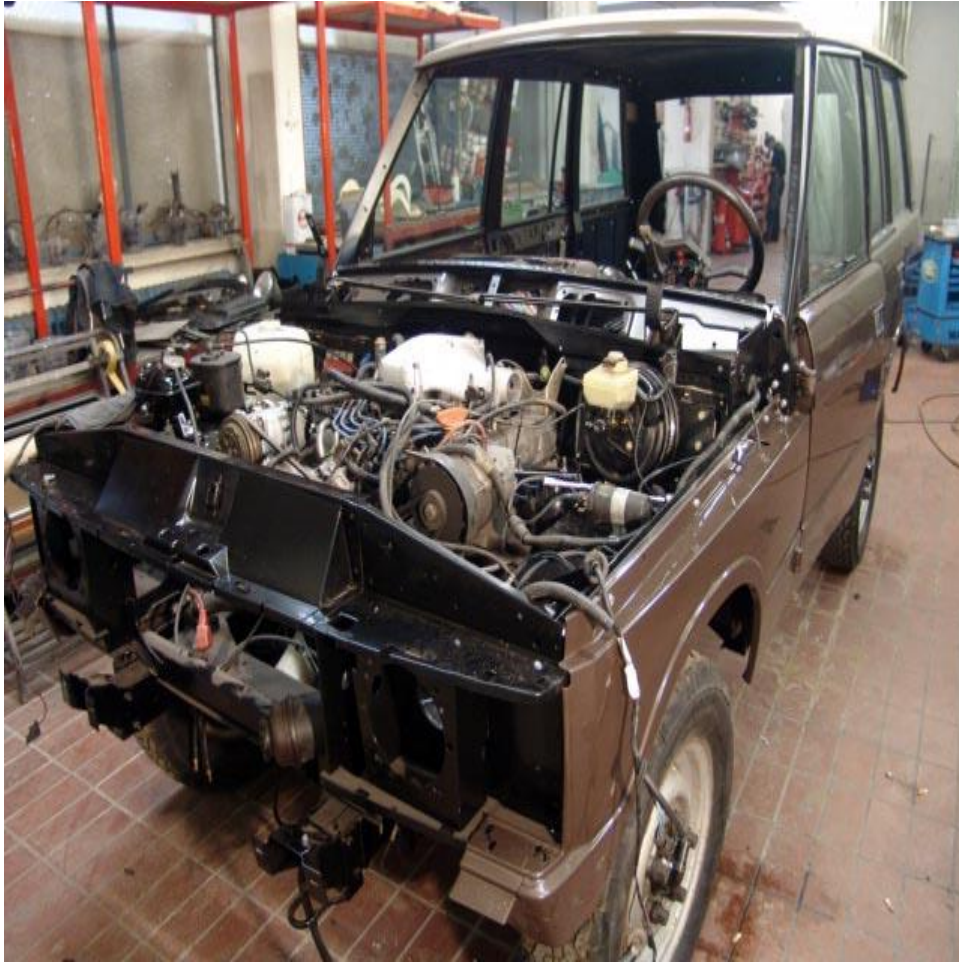
Diese Bilder zeigen viele Details die alle zusammgebaut werden müssen.

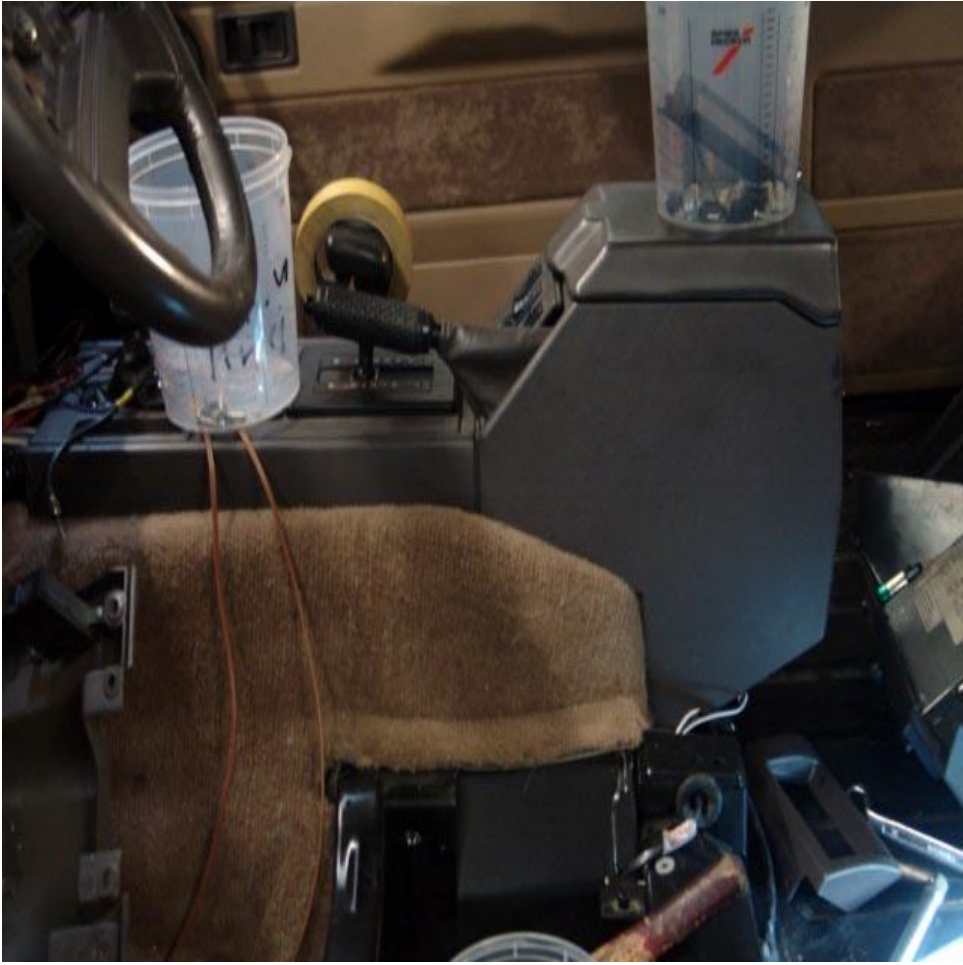
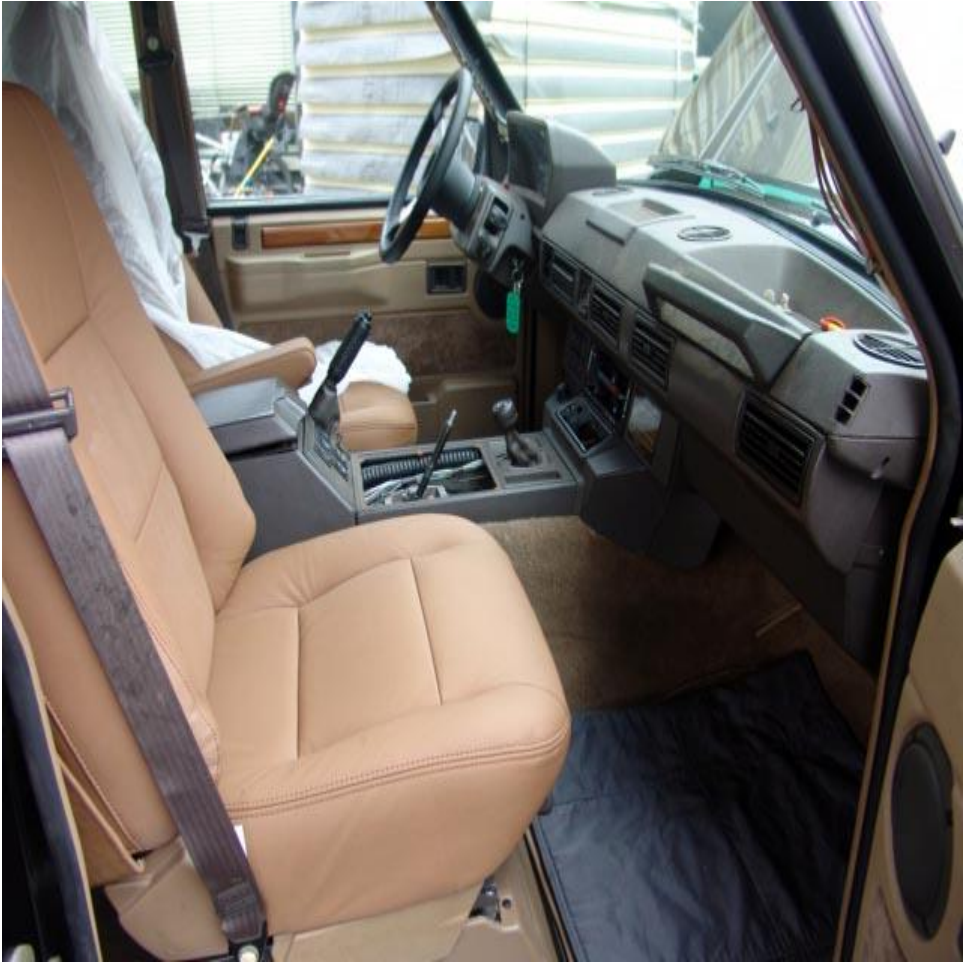
Die Innenausstattung wird eingebaut.

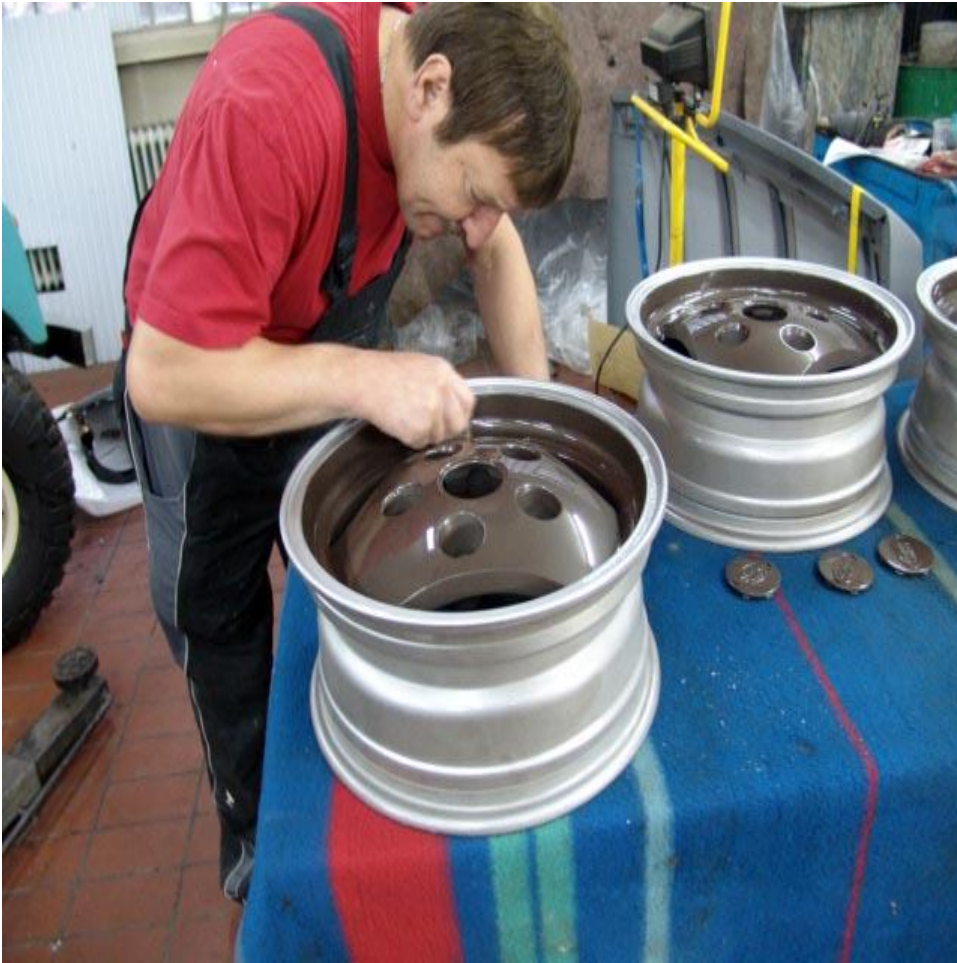
Nun werden die Felgen überarbeitet.

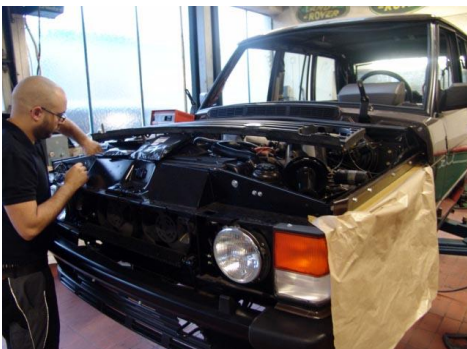
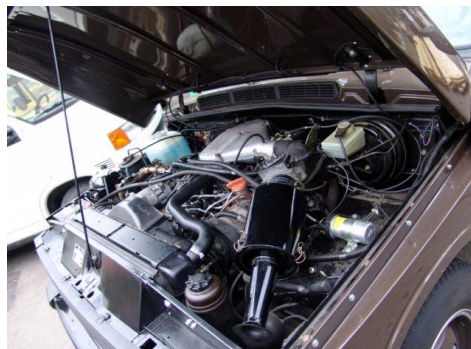
Während am Range Rover die letzte Endmontage gemacht wird.

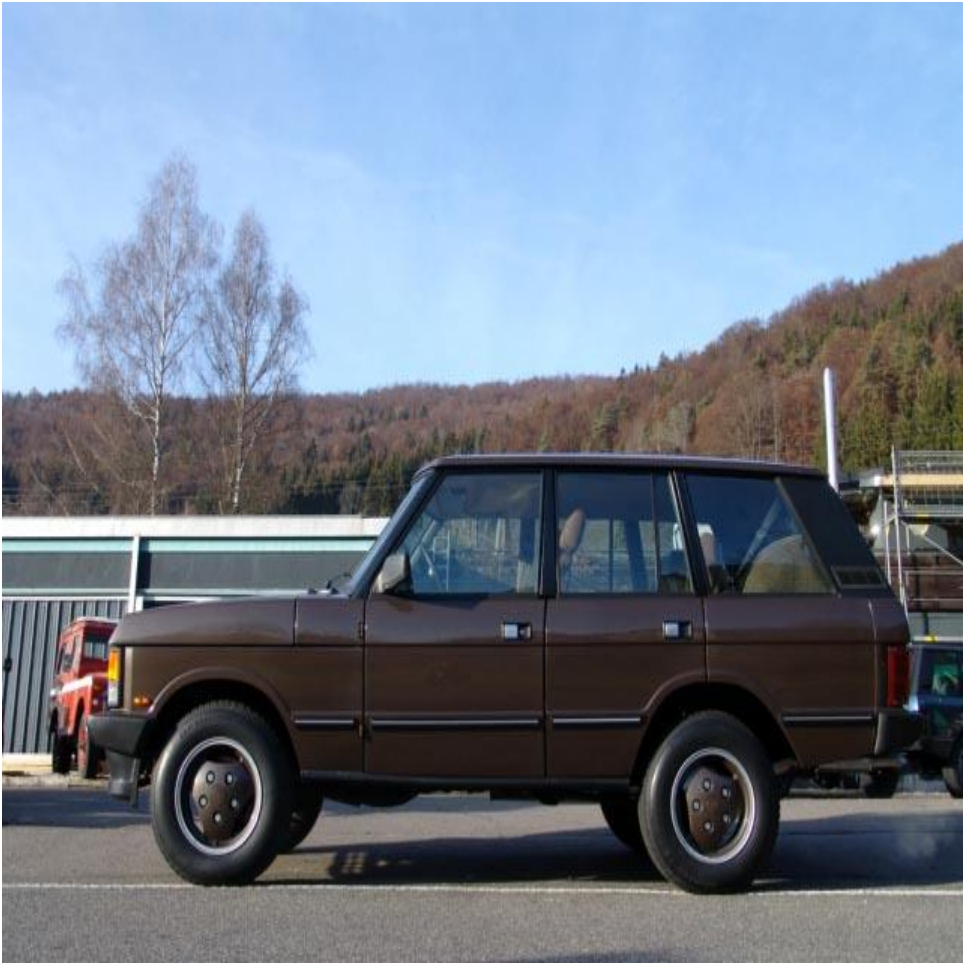
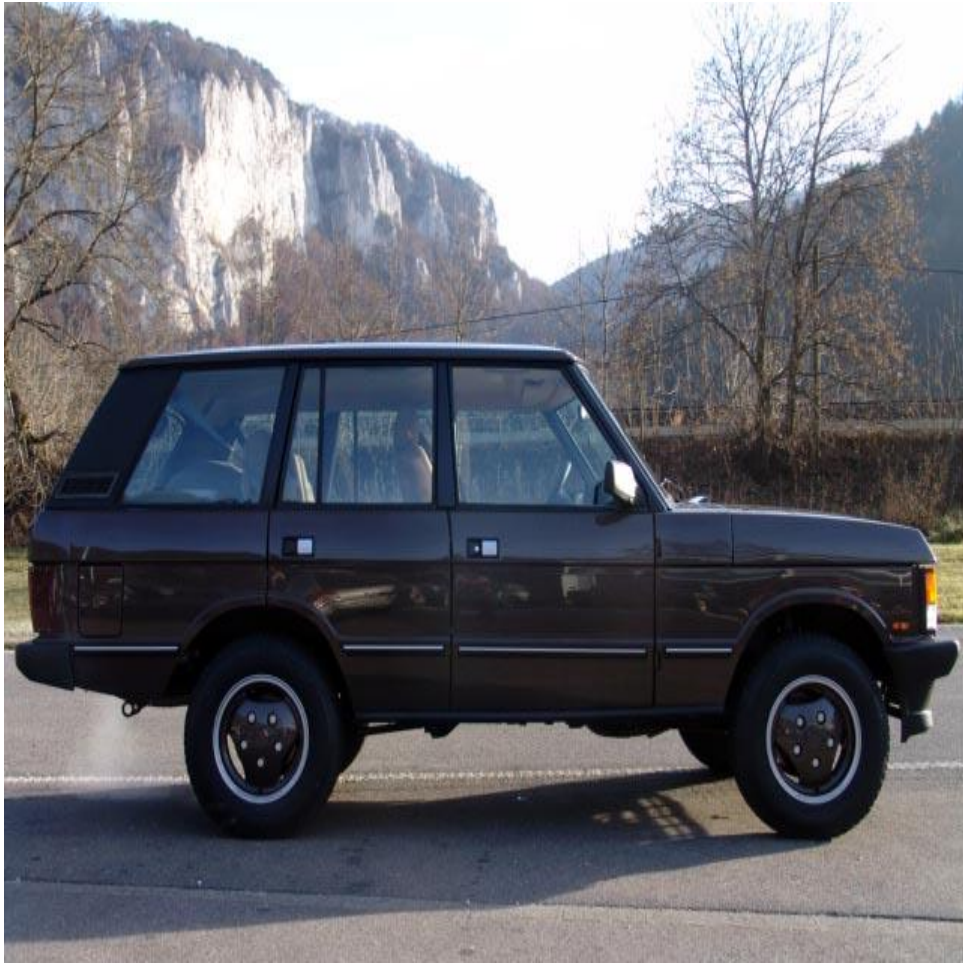
Hier das fertige Ergebnis.

Dann folgen rd. 100 Std. Finish,  
reinigen, abstimmen, Probe fahren kontrollieren etc.  
bis der Wagen übergabefertig ist.
