Vollrestauration Range Rover Classic Novaswiss Bj. 1980 2 Türer

Im Folgenden wird die komplette Restauration eines Range Rover Classic Nova Swiss beschrieben. Der Wagen ist Bj. 1980 und wurde als fast Neuwagen von den Schweizer Novawerken mit einem Turbo ausgestattet. Der Motor leistet 205 PS. Der Wagen hat auch einen Overdrive. Basisfahrzeug. Die folgenden Bilder zeigen den Ausgangszustand, in dem wir den Wagen bekommen haben, (selbstverständlich nach einer sehr gründlichen Reinigung).

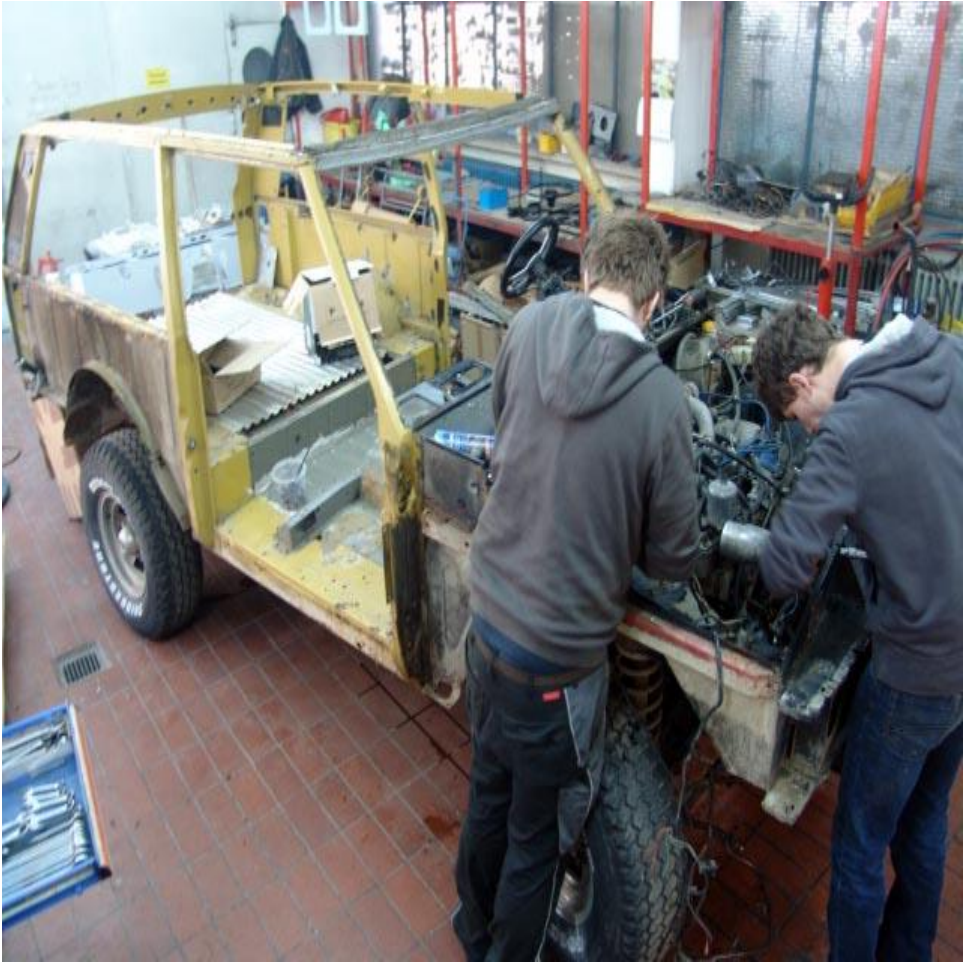
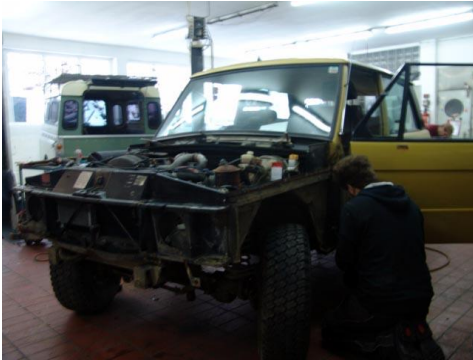
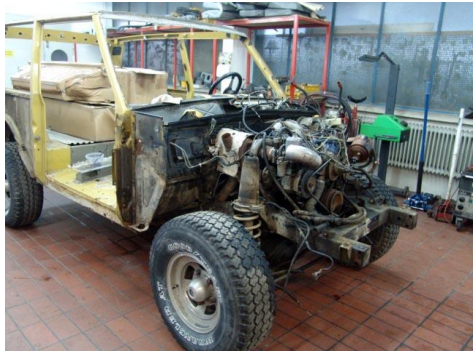
Auseinanderbau

Im ersten Schritt werden alle Anbauteile der Karosserie abgebaut, und der Innenraum ausgeräumt

Bereits jetzt erkennt man erste durchrostete Stellen, von denen vorher nichts zu sehen war- das ist Range Rover typisch.

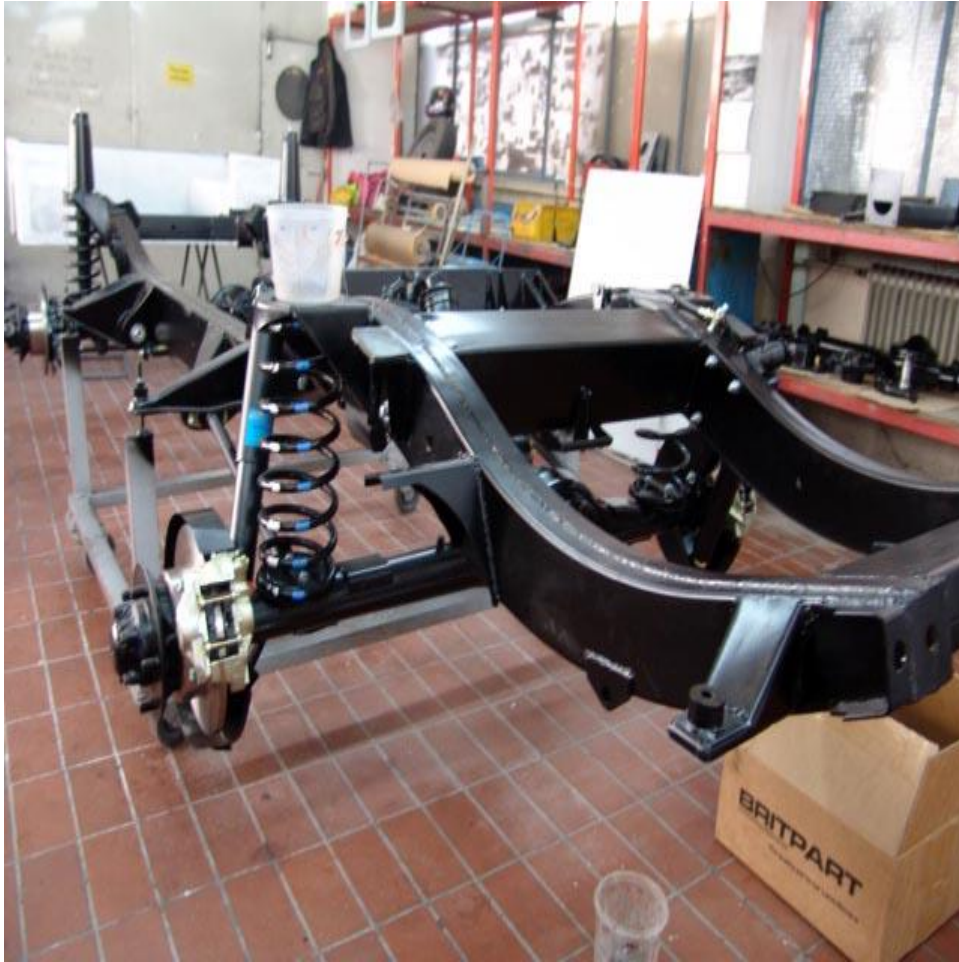
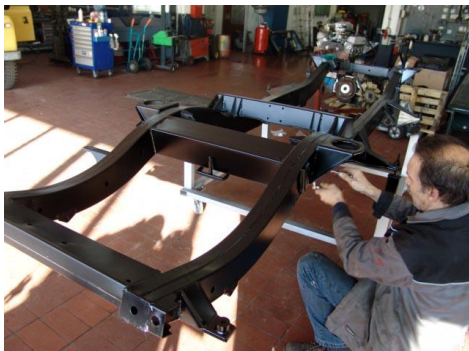
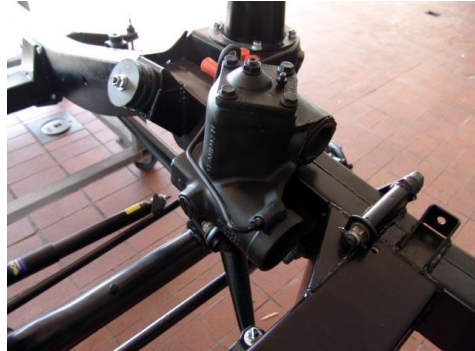
Scheidung

Nun kann die Karosserie vom Fahrgestell genommen werden.

Jetzt kommt der Motor zum Motorinstandsetzer. Für den Turbo haben wir auch einen Fachmann gefunden, der ihn mit Originalteilen aus den USA komplett überholt. Achsen und Chassis und Getriebe werden bei uns überholt. Die Karosserie kommt zum Sandstrahlen und dann zum Karosseriebauer. Vorbereitende Karosseriarbeiten. Die Karosserie, wie sie zum Sandstrahler gebracht wird. Zur Versteifung wurden Hilfsrahmen angefertigt.

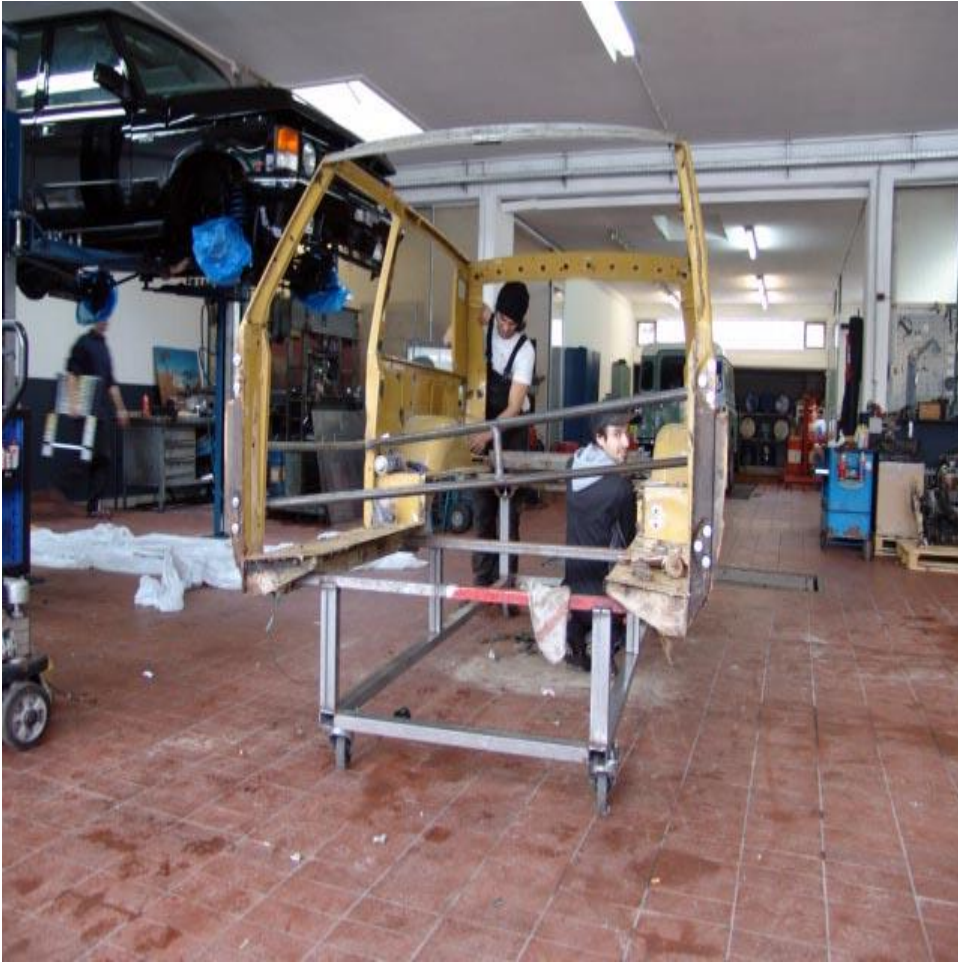
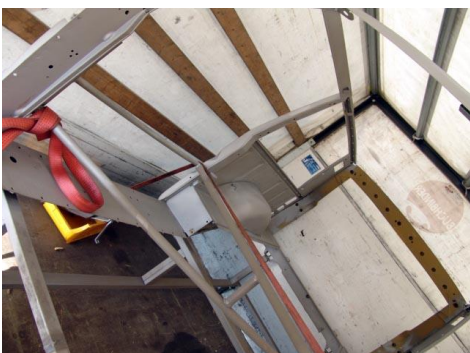
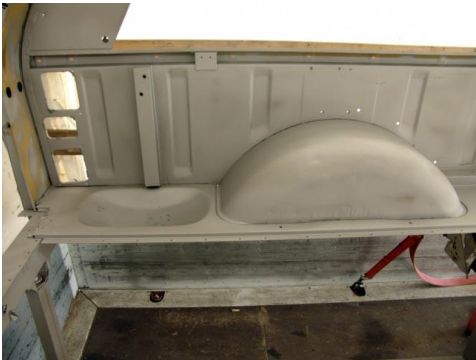
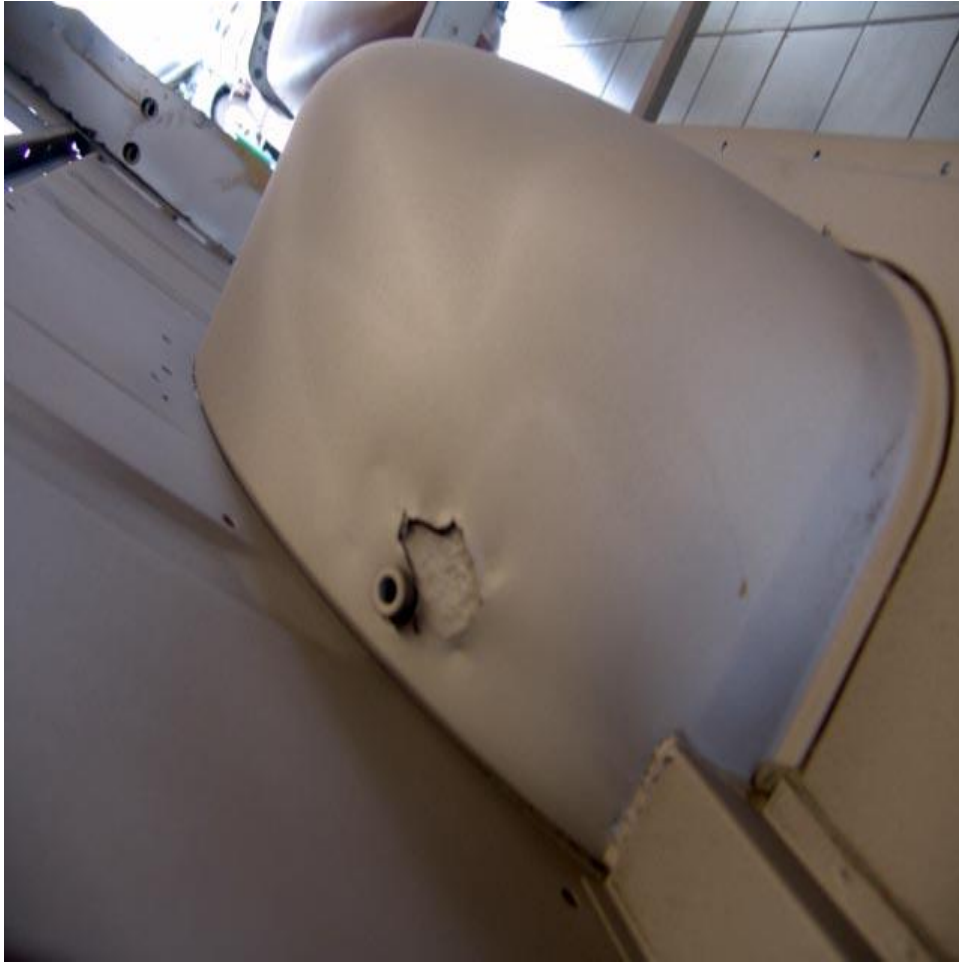
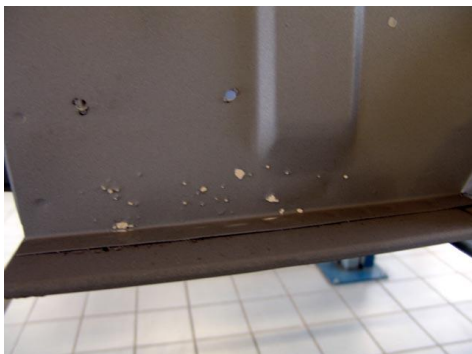
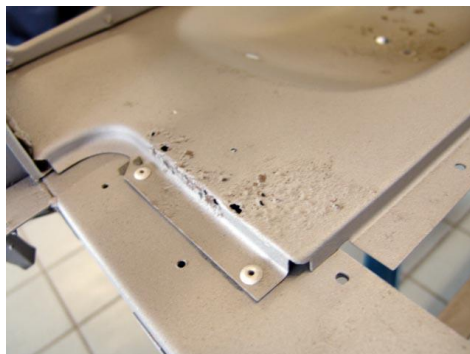
Nach dem Sandstrahlen sieht man schon deutlich größere Schäden.

Ich bin mir sicher, dass bei einfachen Restaurationen viele dieser kleinen Durchrostungen und durchlöcherten Bleche mit speziellem Spachtel überzogen werden.

Das wird bei uns natürlich nicht gemacht- wir werden die Karosserie perfekt machen, in bester handwerklicher Tradition bei unserem Karosseriebauer. Detailarbeiten beim Karosseriebauer. Unser Karosseriebauer muss die restliche Karosserie komplett auftrennen

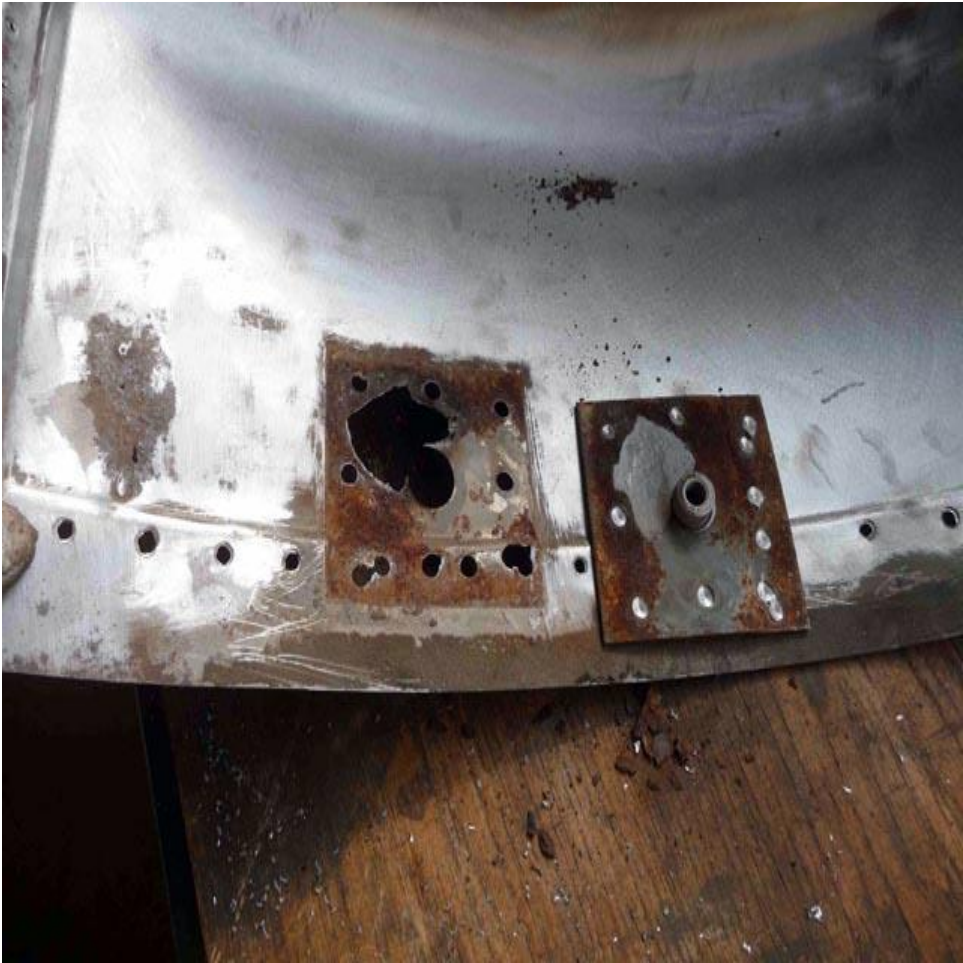
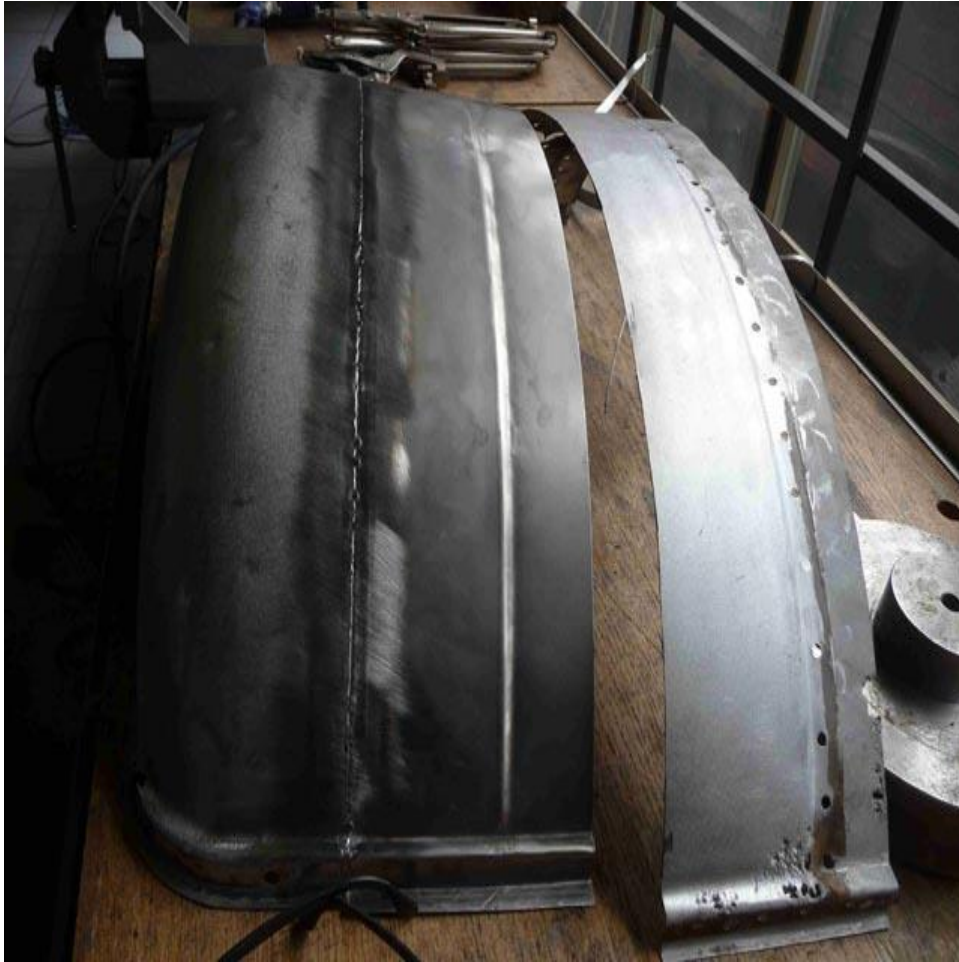
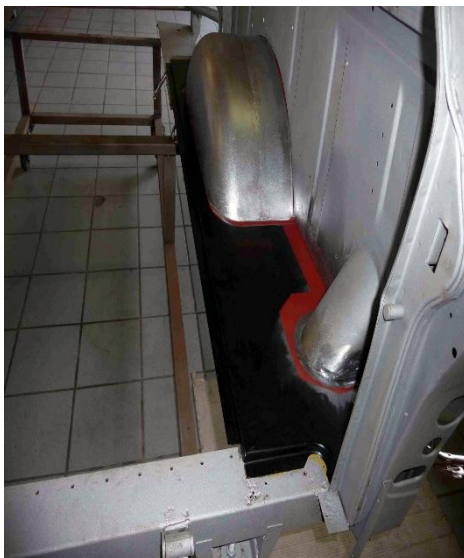
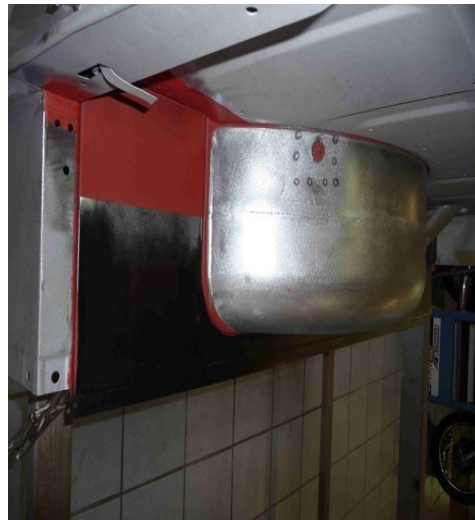
und in Einzelteile zerlegen, um sauber arbeiten zu können. Auf den folgenden Bildern sind nur ein paar der Detailreparaturen zu sehen.

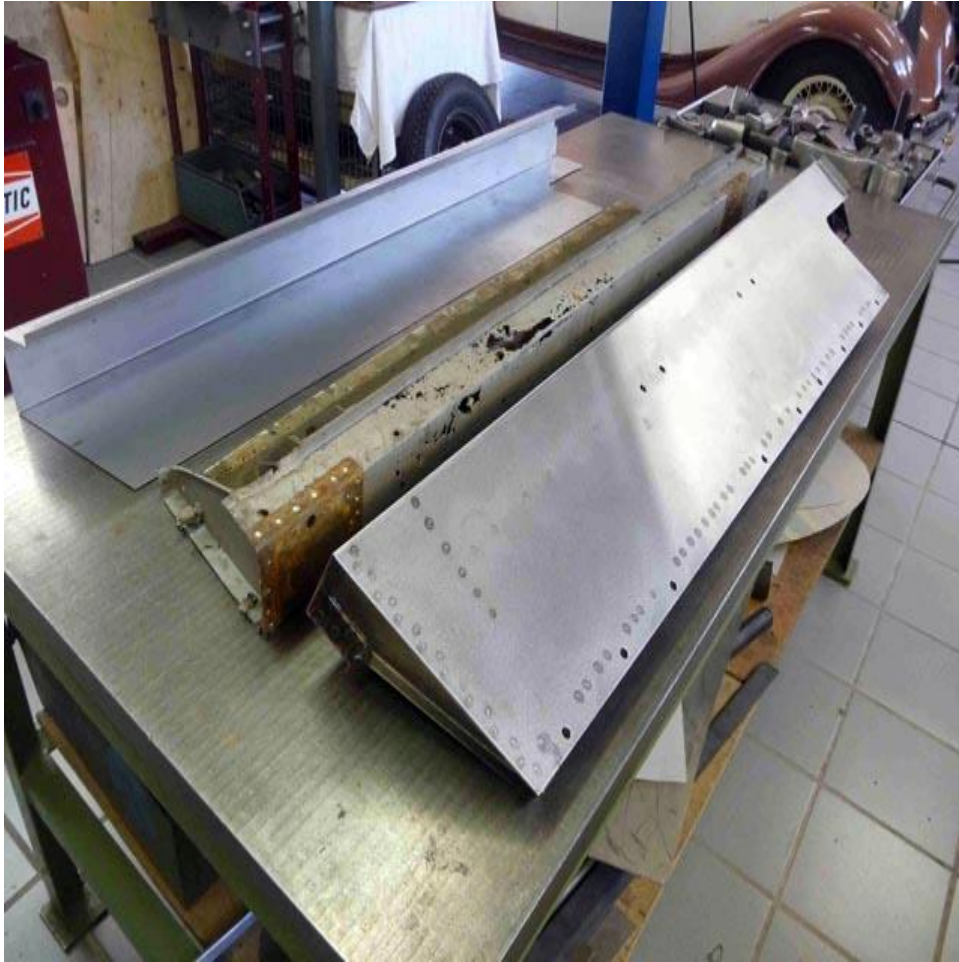
Auf den folgenden Bildern sieht man die aufwändige Neuanfertigung der Schweller, die beim Range eigentlich den kompletten Fahrzeugboden ausmachen

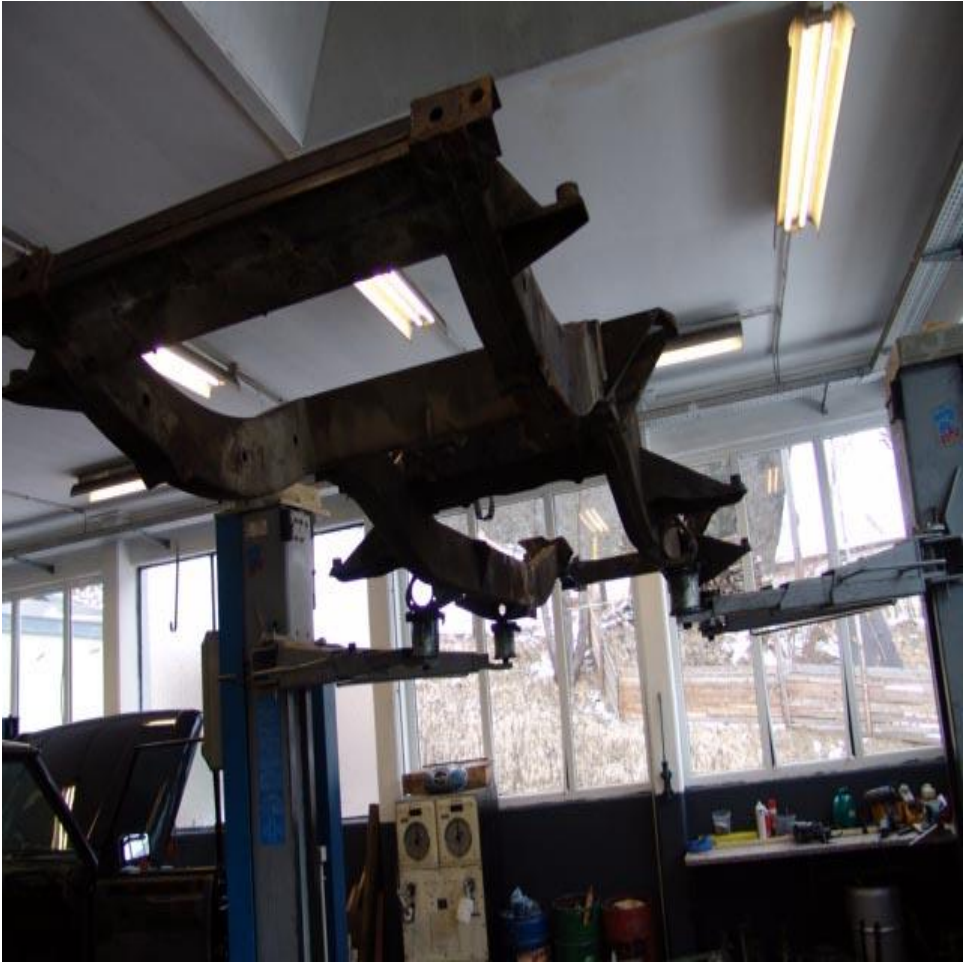
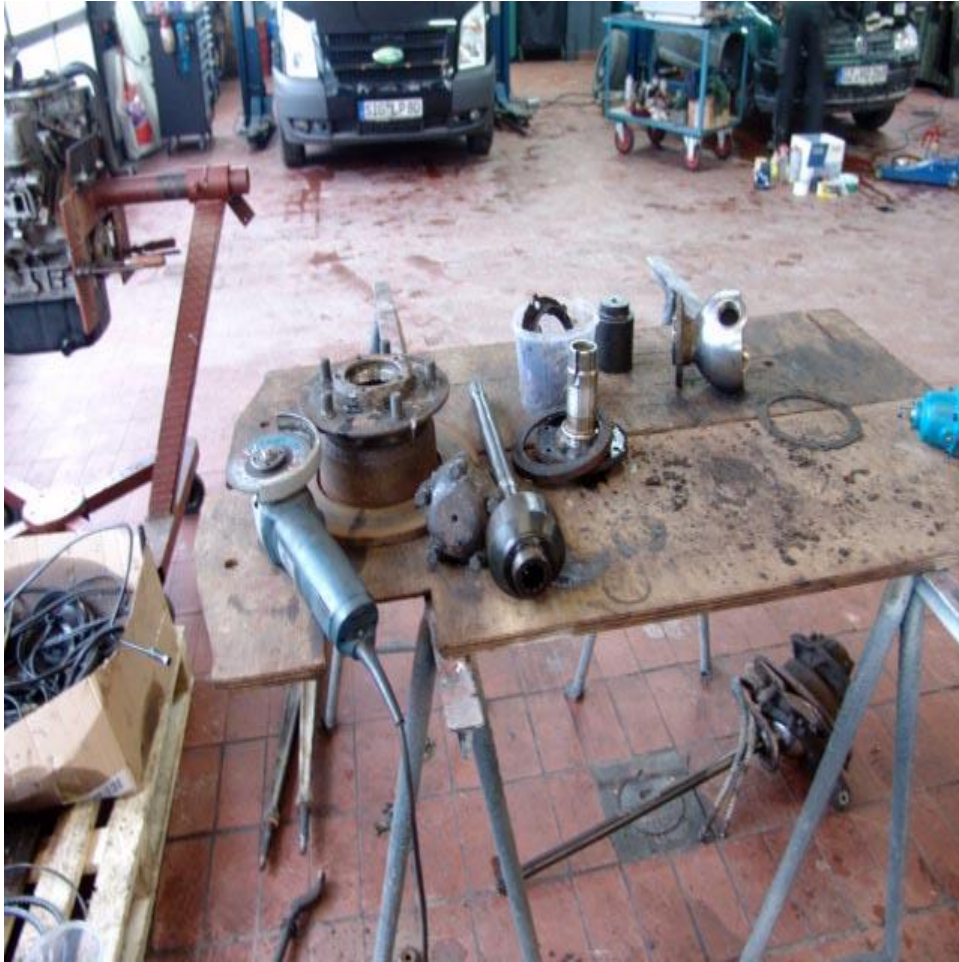
In der Zwischenzeit haben wir das Chassis und die Fahrwerksteile sandgestrahlt, die Achsen zerlegt und die Bauteile sandgestrahlt.

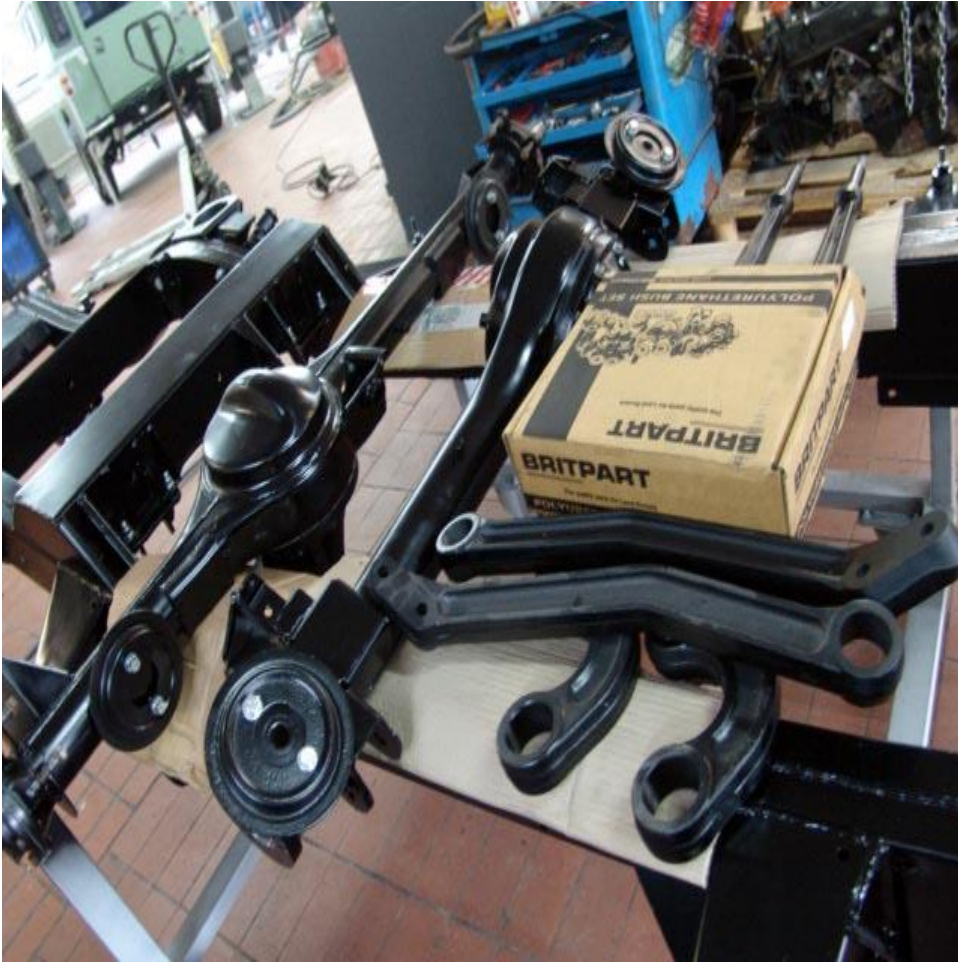
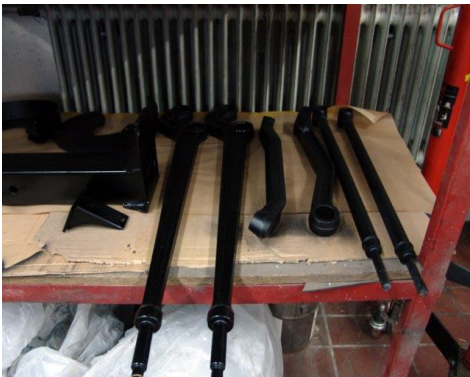
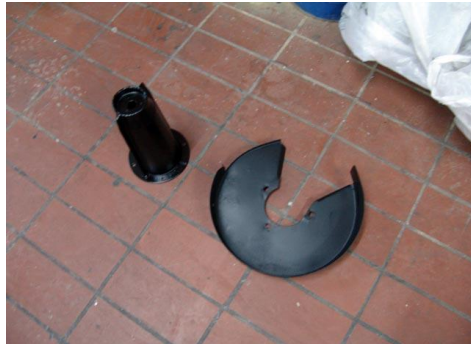
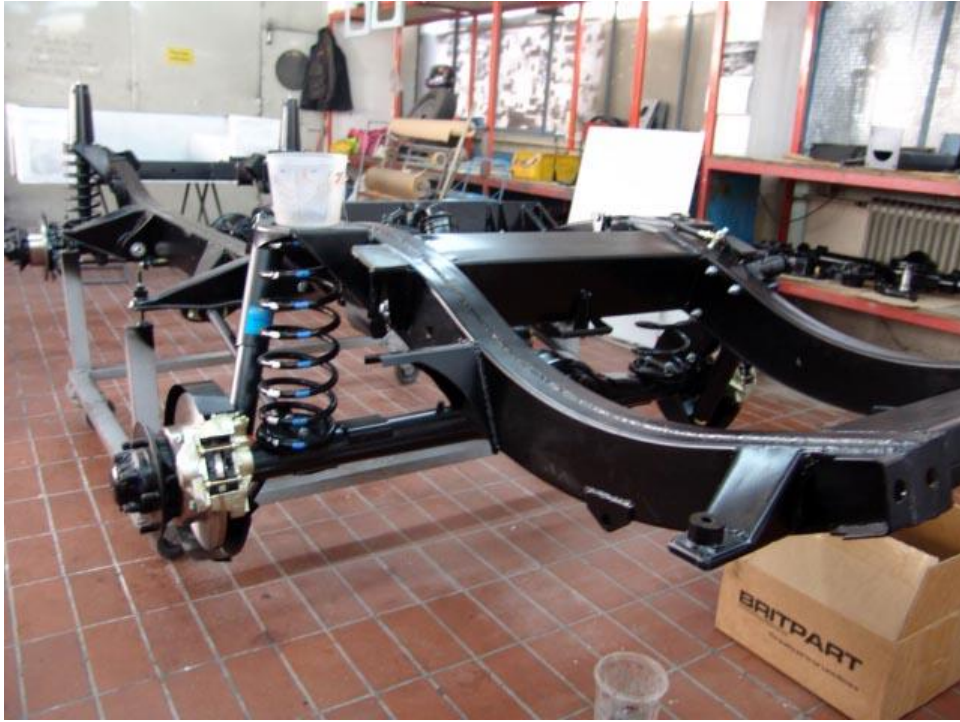
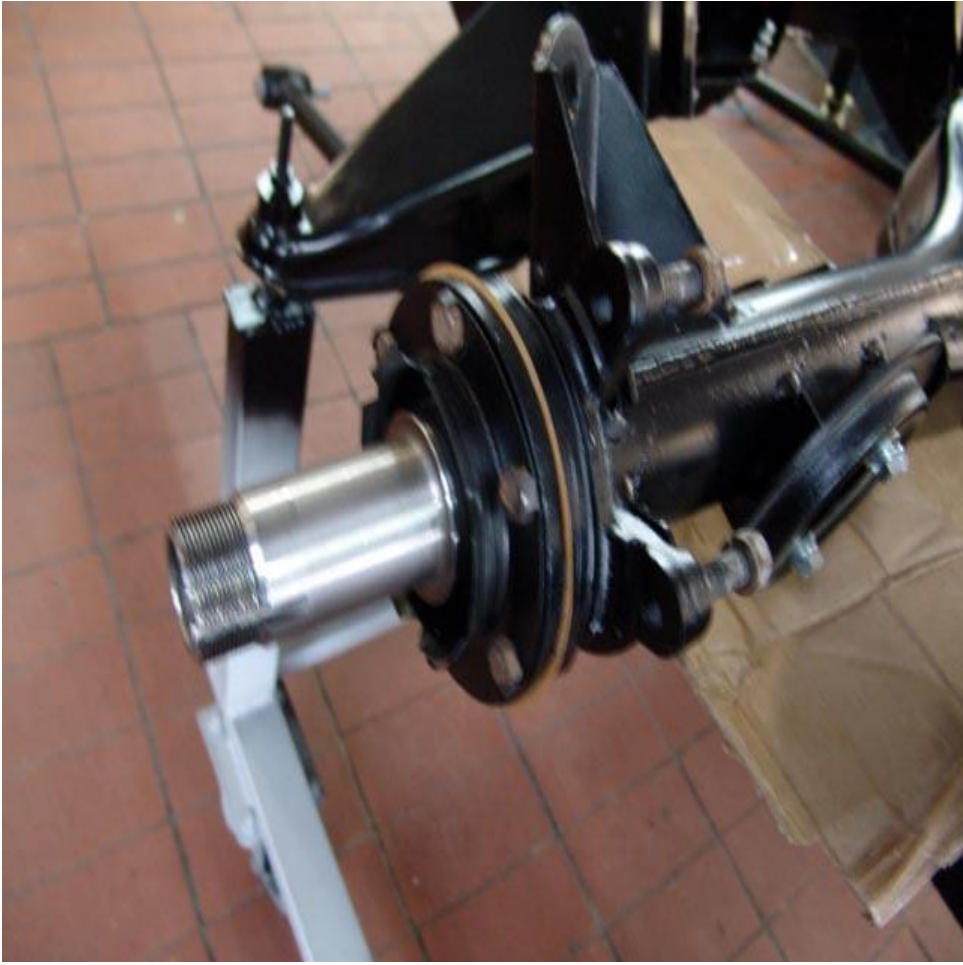
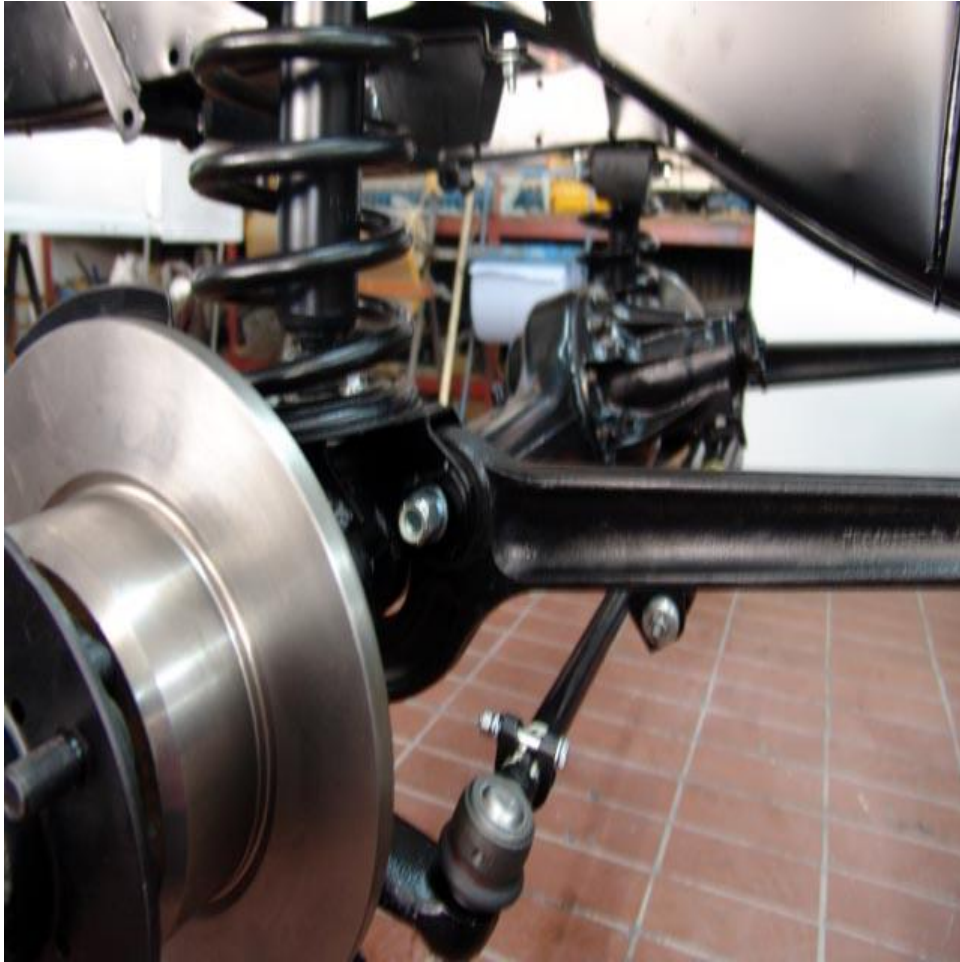
Jetzt wird das Fahrwerk komplett zusammengebaut.

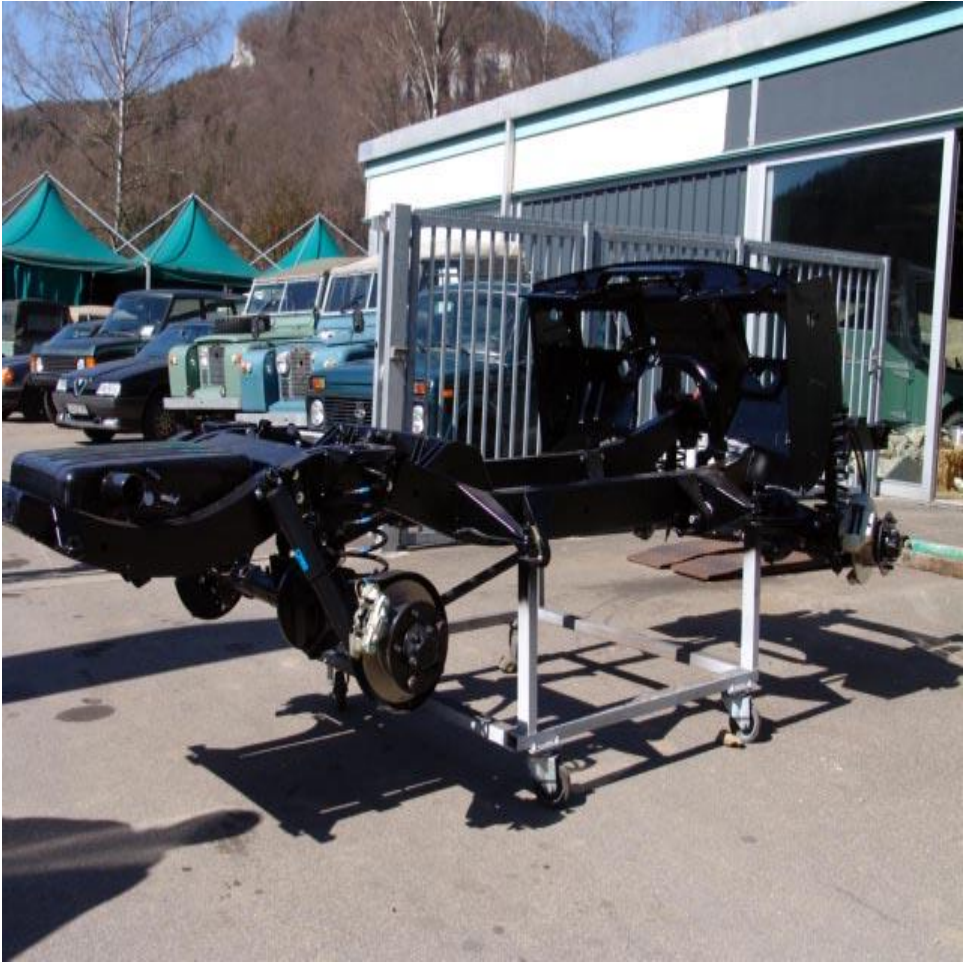
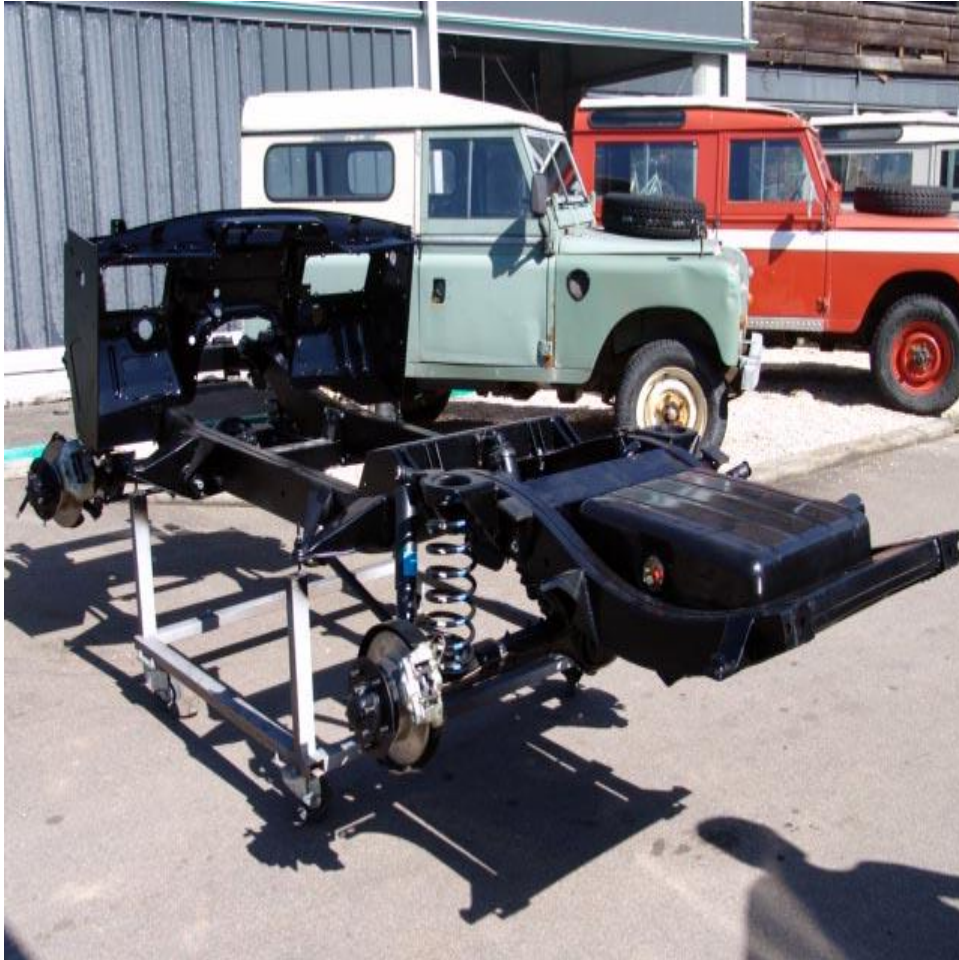
So kommt das Rolling Chassis zum Karosseriebauer, der darauf die Karosserie neu aufbaut.

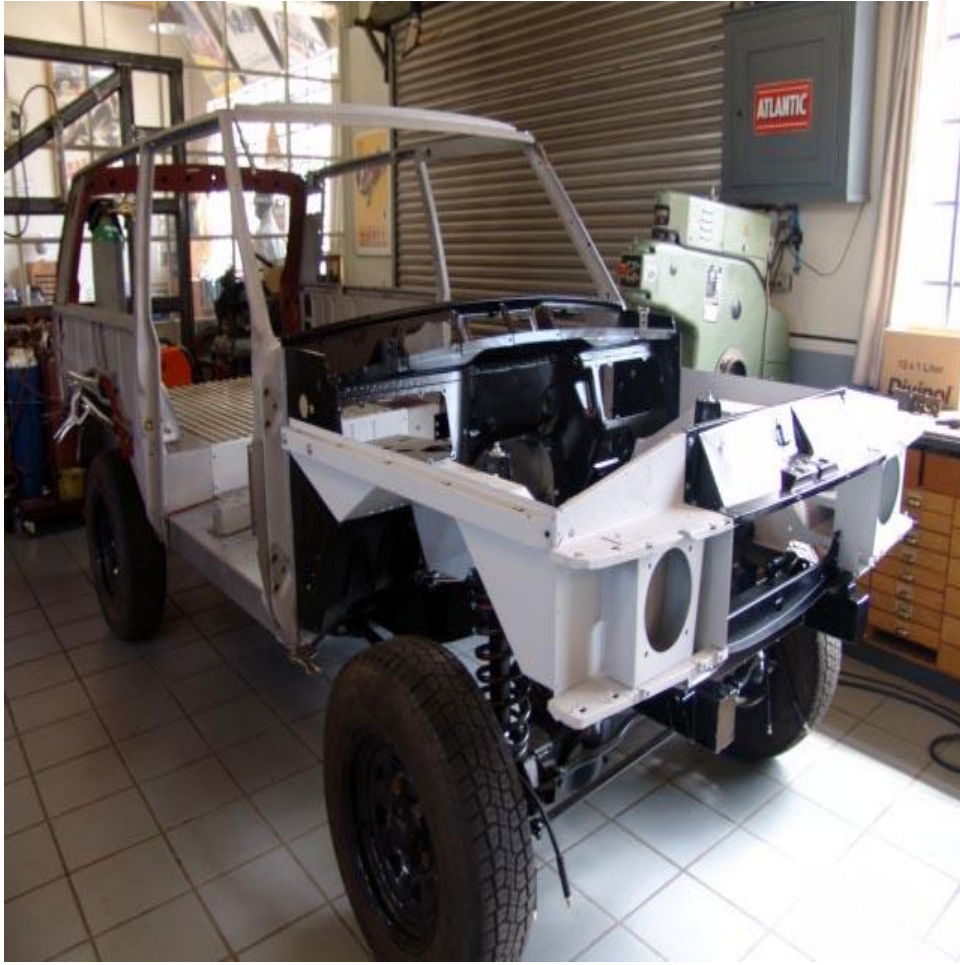
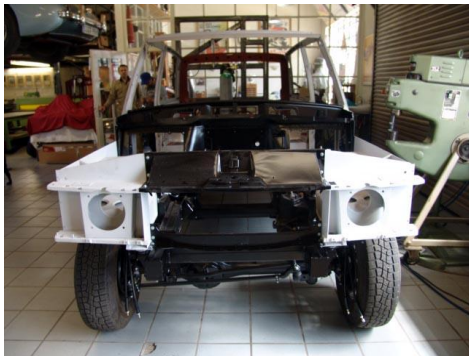
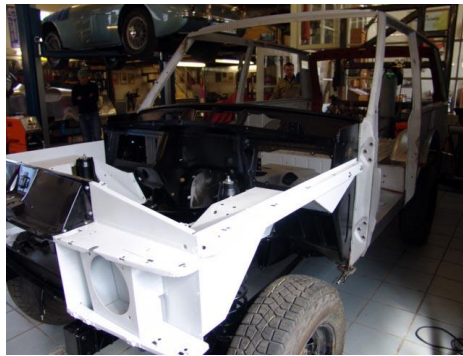
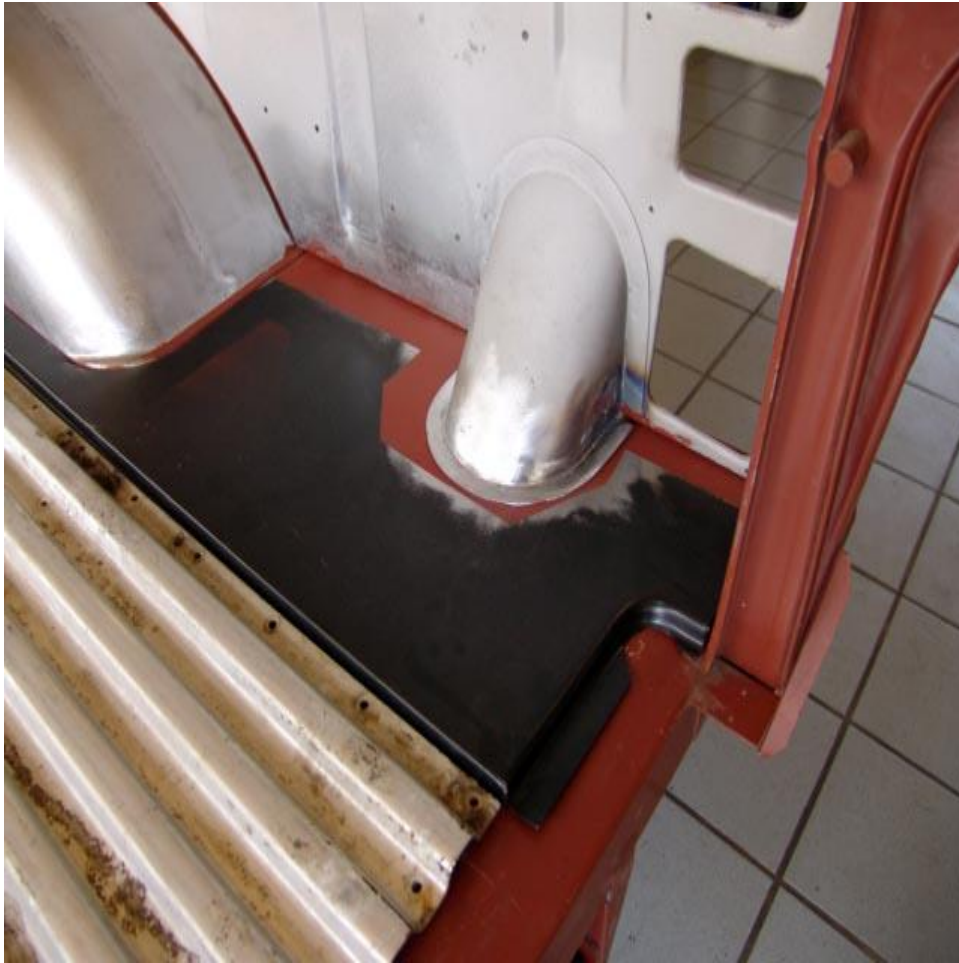
Zusammenbau beim Karosseriebauer

Auf den folgenden Bildern sieht man den Zusammenbau der Karosserie aus den Einzelteilen. Auch hier muss sehr genau gearbeitet werden damit nachher alle Spalten gut passen, die Türen sauber aufgehen etc. Bei diesen Anpassungsarbeiten müssen die wesentlichen anderen Karosseriebauteile, wie Türen Kotflügel etc. zur Probe angebaut werden. Erst danach werden diese Teile endlackiert.

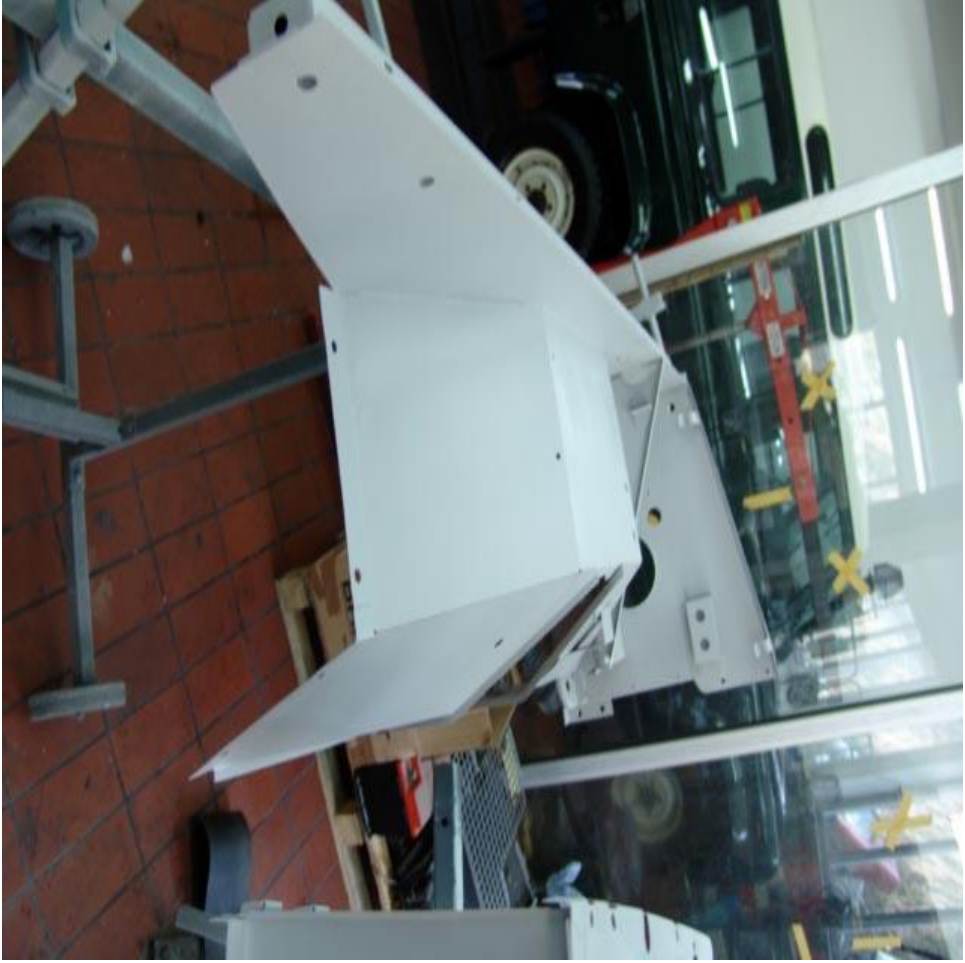
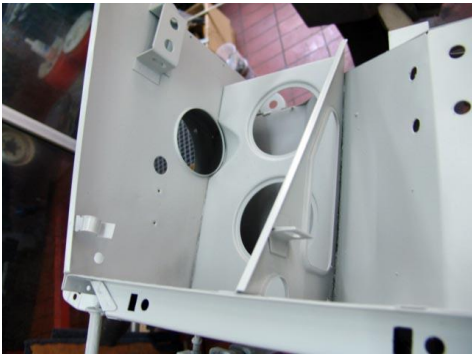
Lackierarbeiten an den Karosserieteilen

Auf den folgenden Bildern sieht man die bereits fertig grundierten Karosseriebauteile. Zuvor wurden sie sauber geschliffen, und wo nötig durch den Karosseriebauer instandgesetzt.

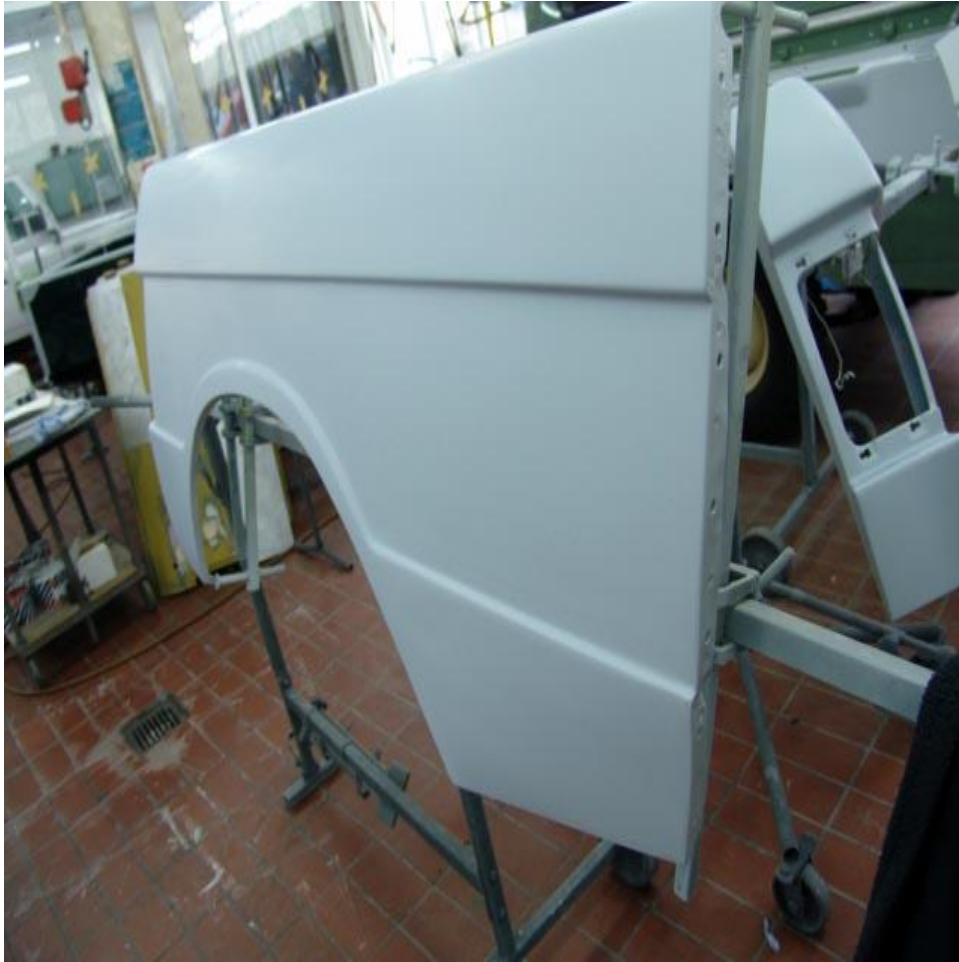
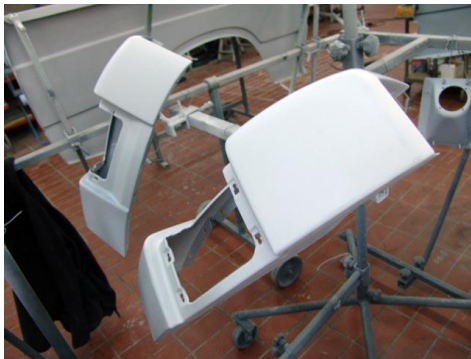
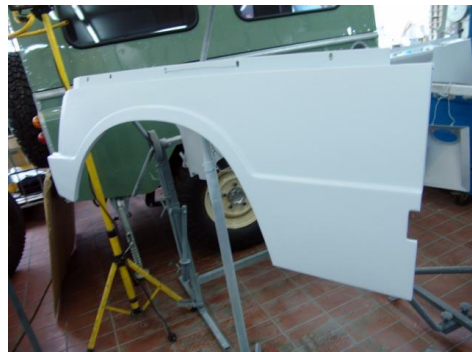
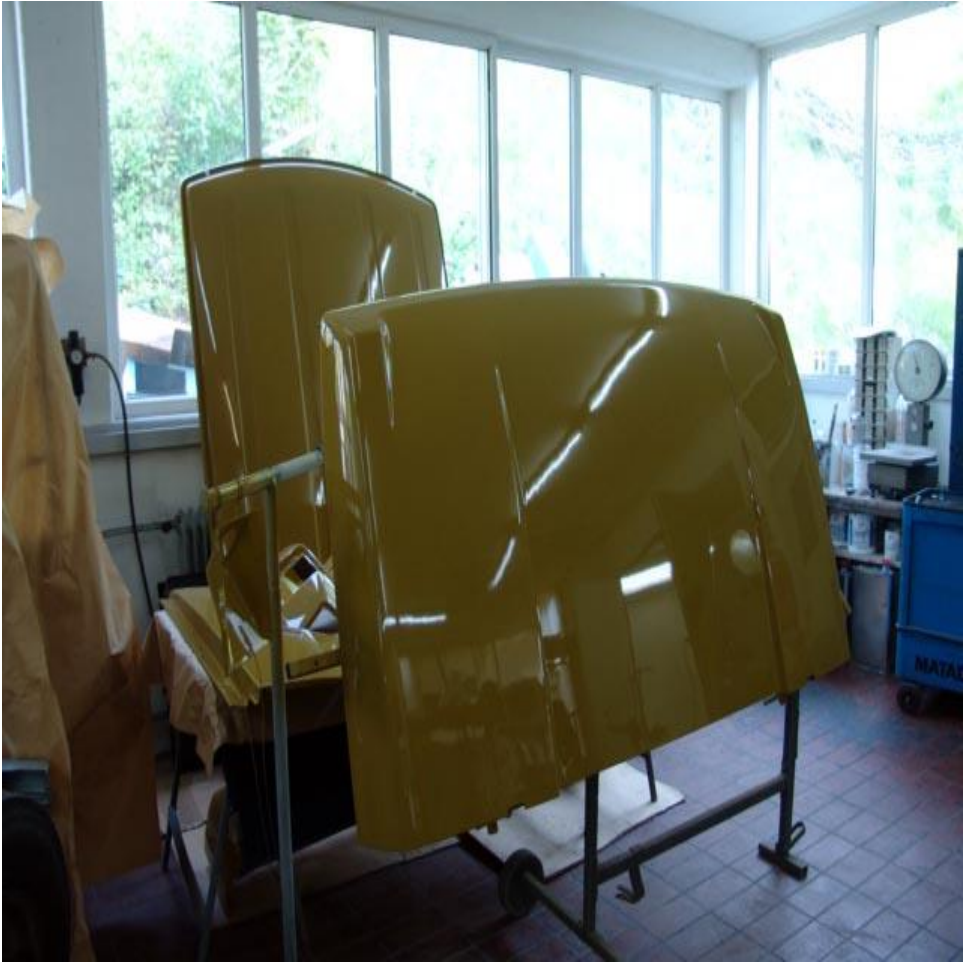
Auf den nächsten Bildern sieht man fertig lackierte Teile die auf den Zusammenbau warten. Die Türen sind noch beim Karosseriebauer der Sie in stand setzt.
