Vollrestauration Range Rover Classic Novaswiss Bj. 1980 2 Türer

Im Folgenden wird die komplette Restauration eines Range Rover Classic Nova Swiss beschrieben. Der Wagen ist Bj. 1980 und wurde als fast Neuwagen von den Schweizer Novawerken mit einem Turbo ausgestattet. Der Motor leistet 205 PS. Der Wagen hat auch einen Overdrive. Basisfahrzeug. Die folgenden Bilder zeigen den Ausgangszustand, in dem wir den Wagen bekommen haben, (selbstverständlich nach einer sehr gründlichen Reinigung).

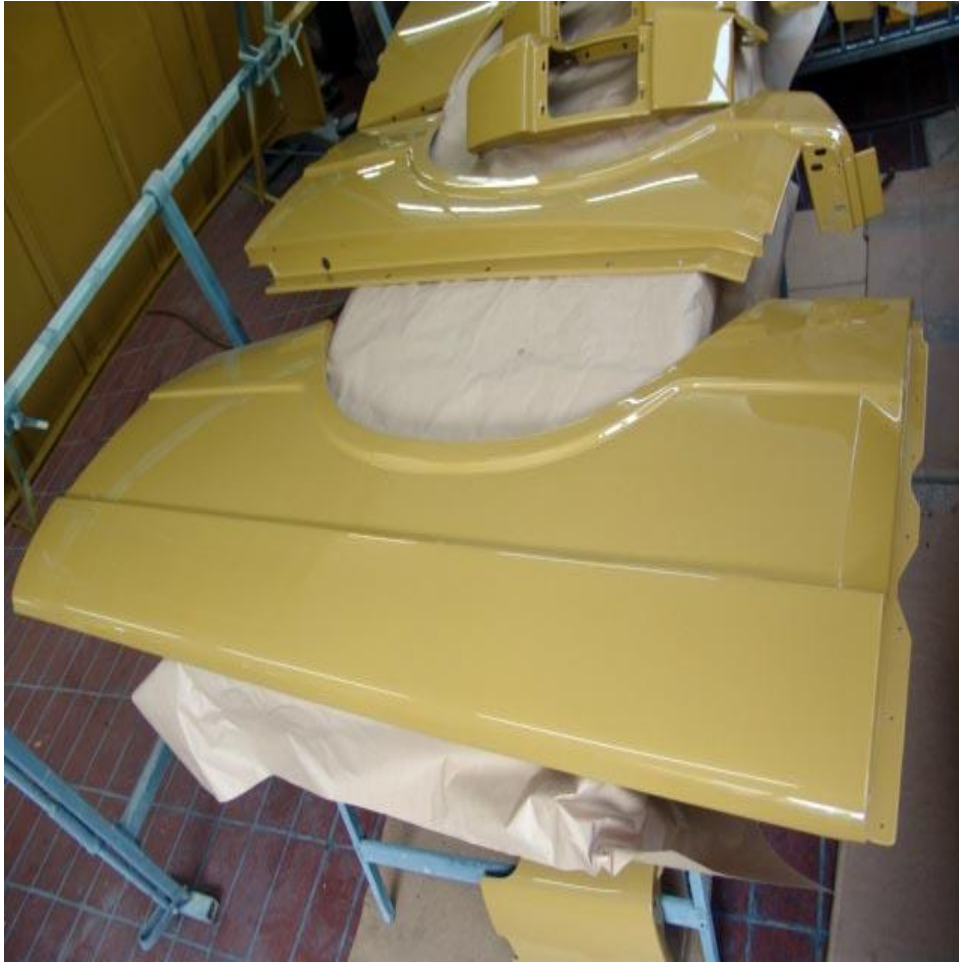
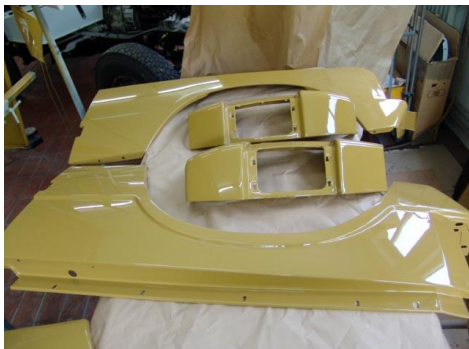
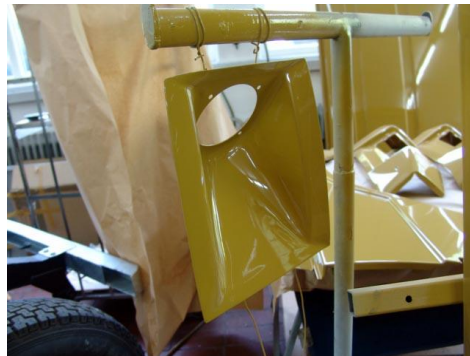
Auf den nächsten Bildern sieht man fertig lackierte Teile die auf den Zusammenbau warten. Die Türen sind noch beim Karosseriebauer der Sie in stand setzt.

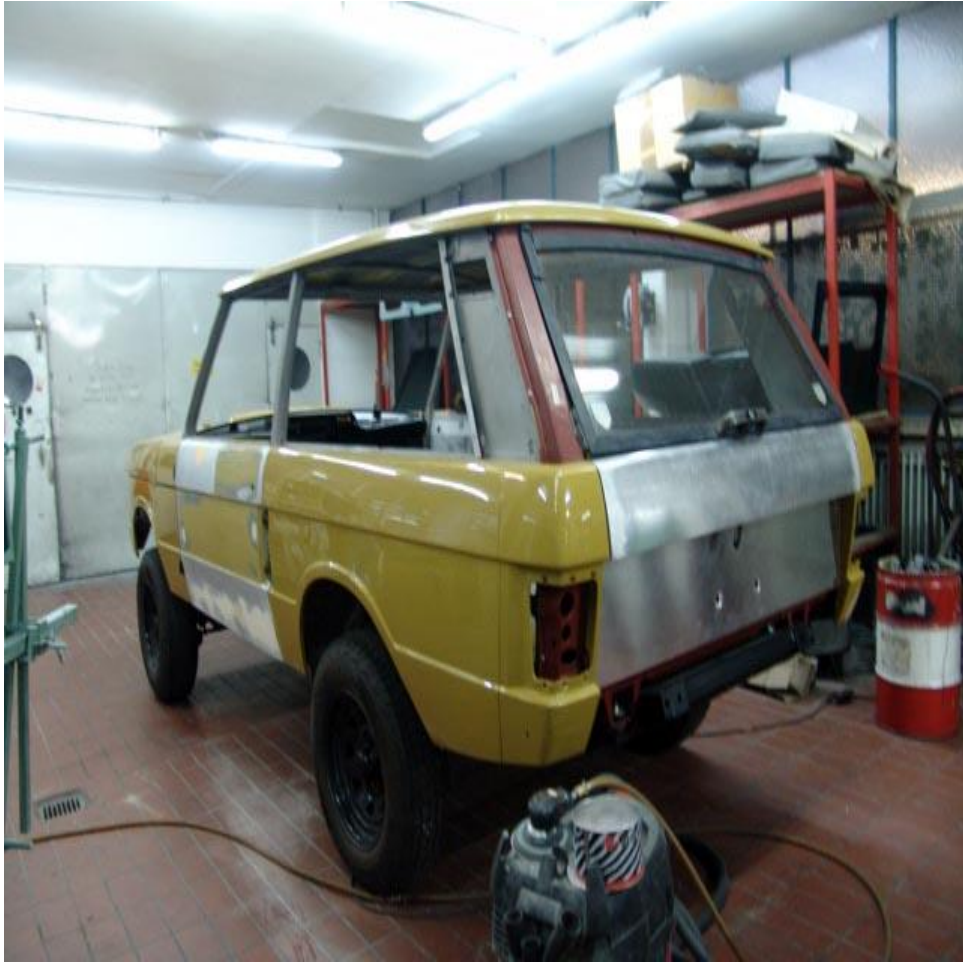
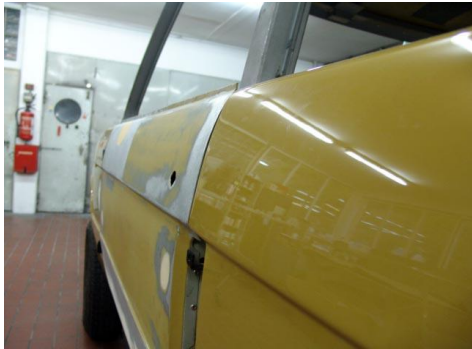
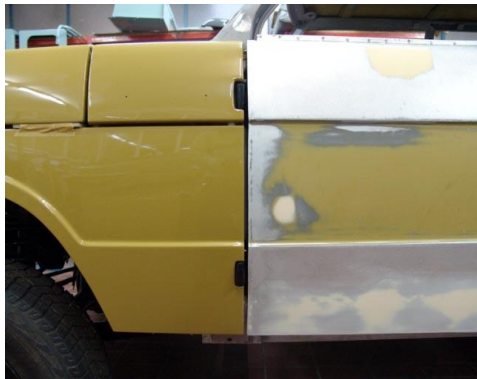
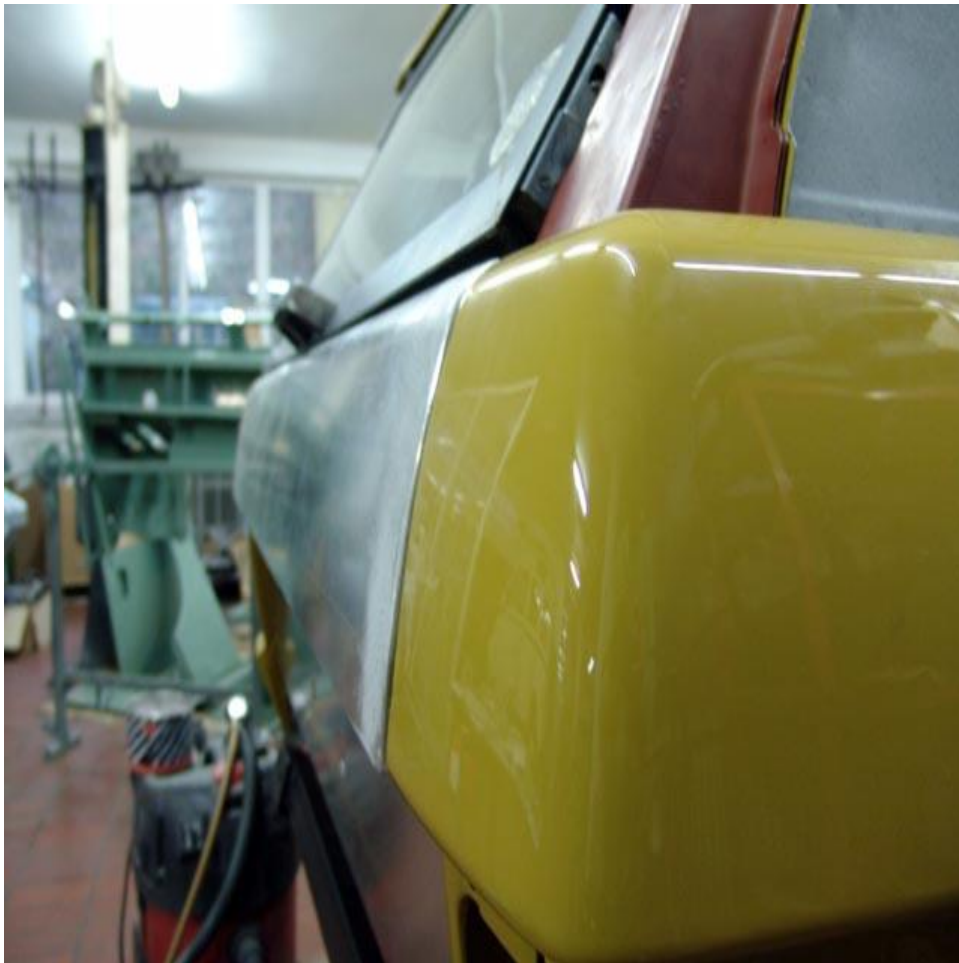
Probezusammenbau

Nun wird die Karosserie einmal komplett zusammengebaut um die Spaltmaße festzustellen und die Karosseriefuchten anzupassen. Jetzt müssen noch fast alle Karosserieteile nochmal angepasst werden.

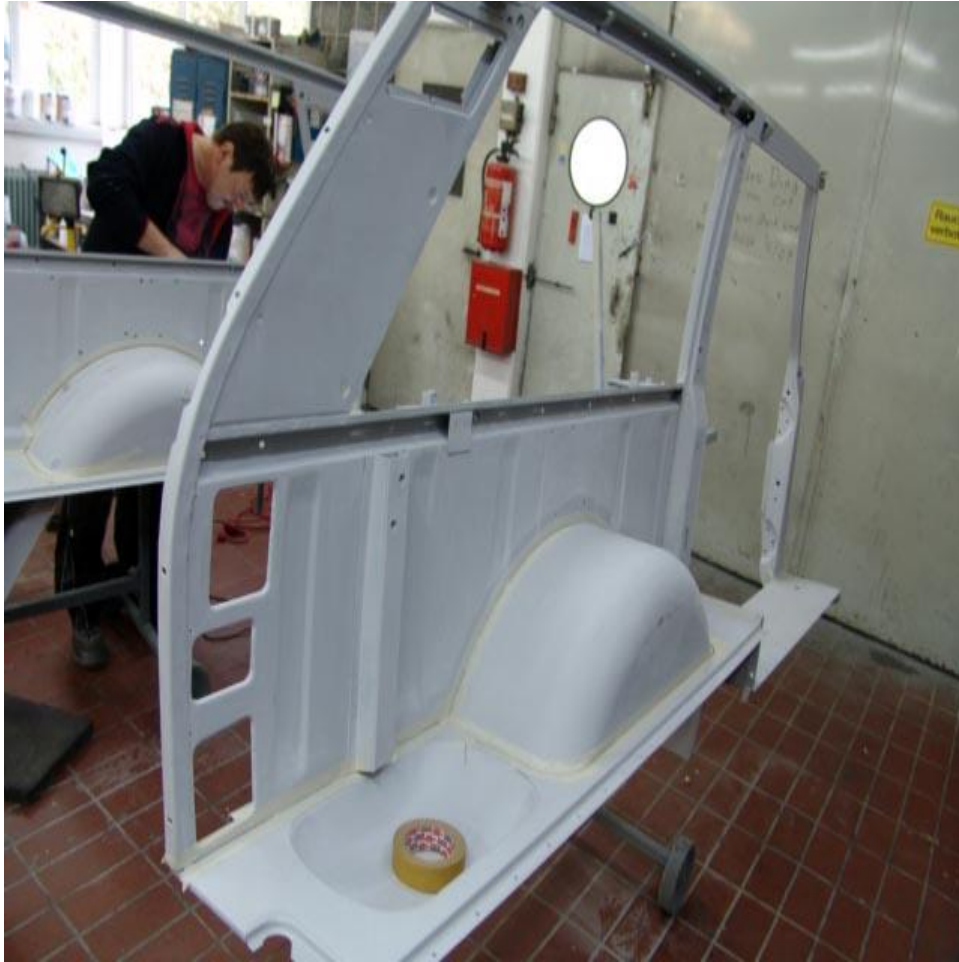
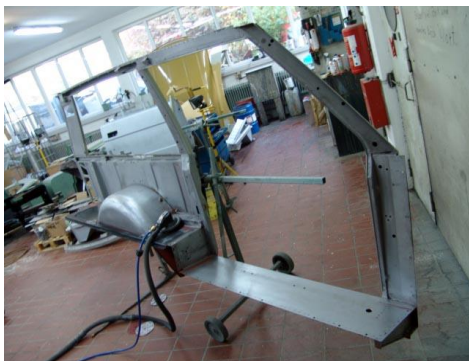
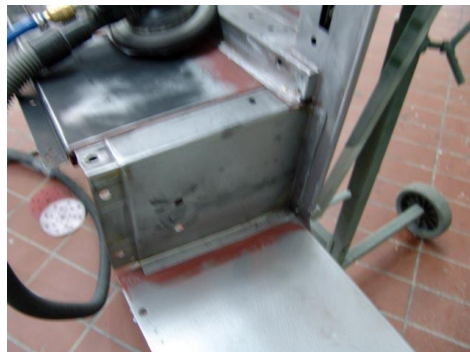
Nachdem alles angepasst ist, wird die Karosserie wieder zerlegt.
Und das Chassis steht wieder frei. Endgültige Lackierung.
Jetzt werden zunächst die bis dahin „rohen“ Karosseriebauteile,
die eigentliche Karosserie, grundiert.

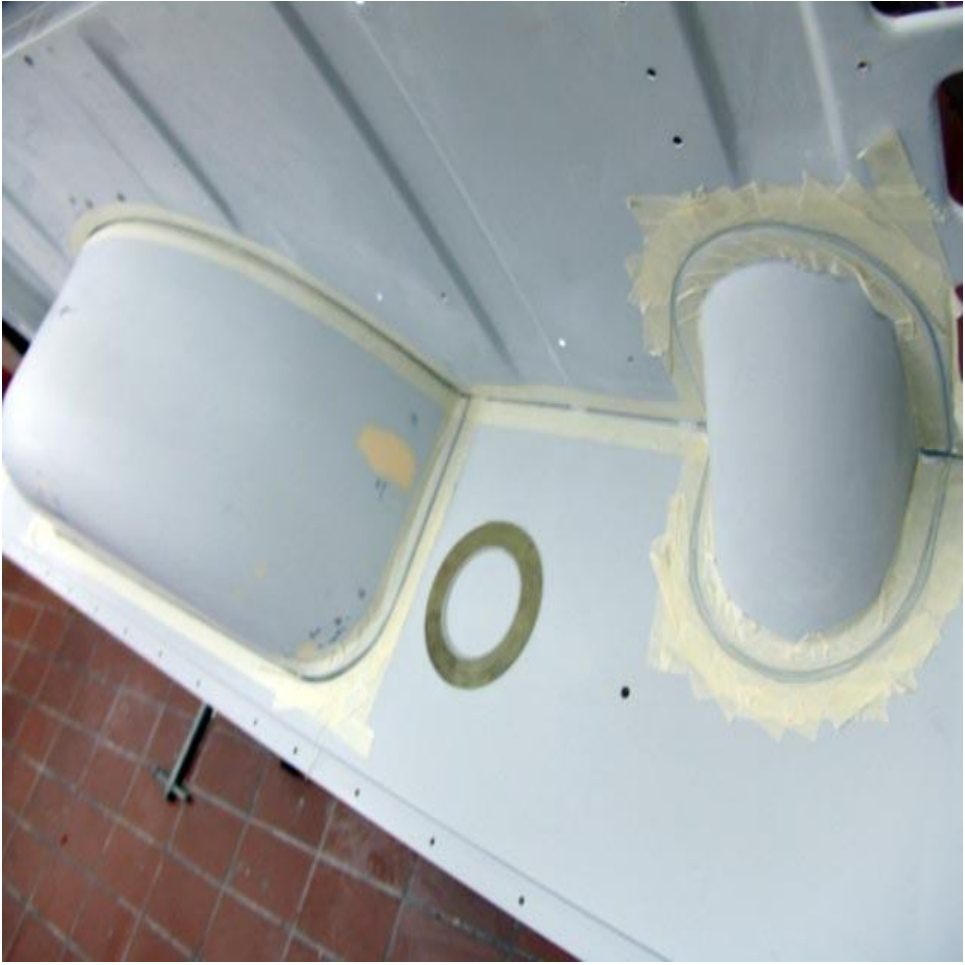
Dann werden alle Sicken fein säuberlich abgedichtet, damit vor Korrosion und Wassereintritt bestmöglich geschützt wird.

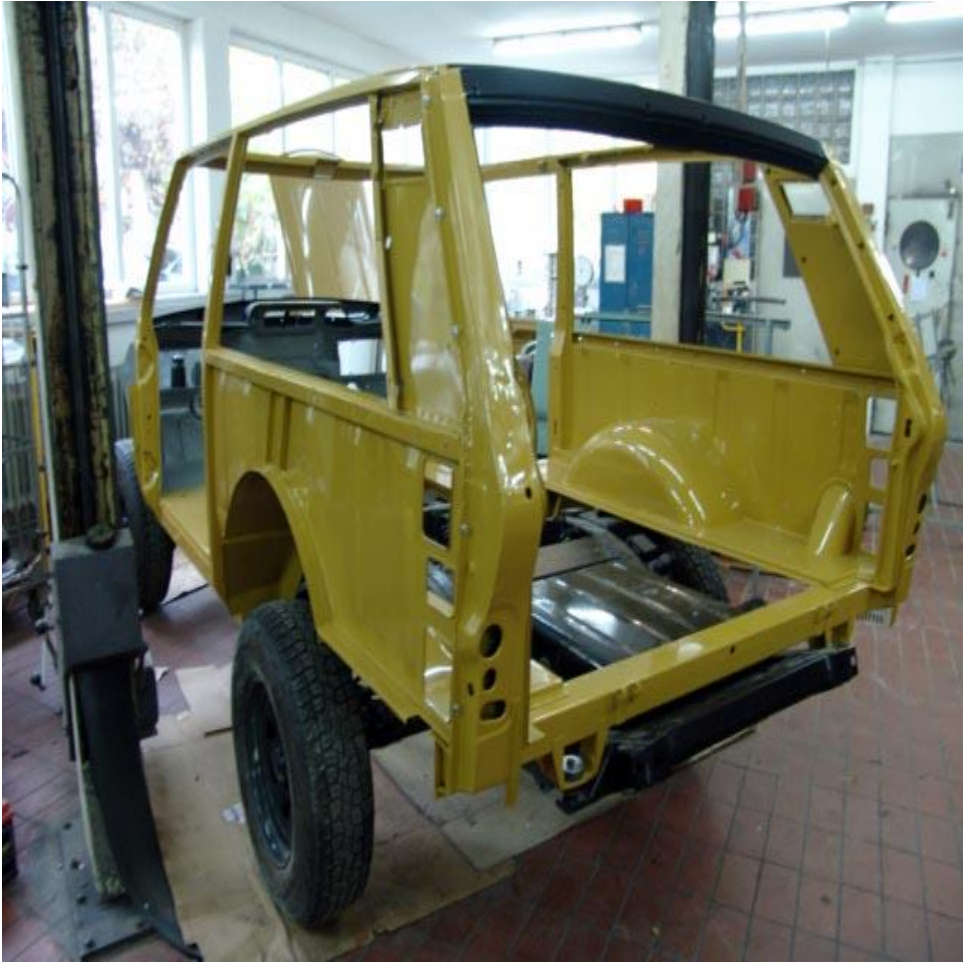
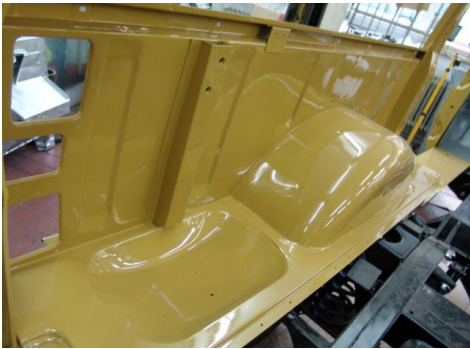
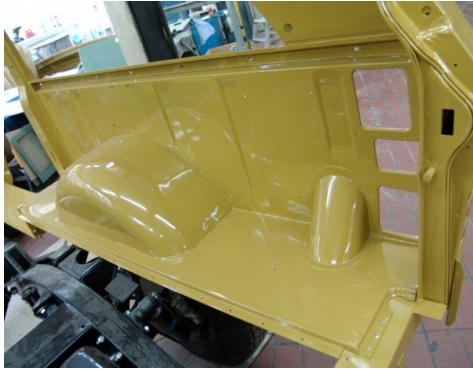
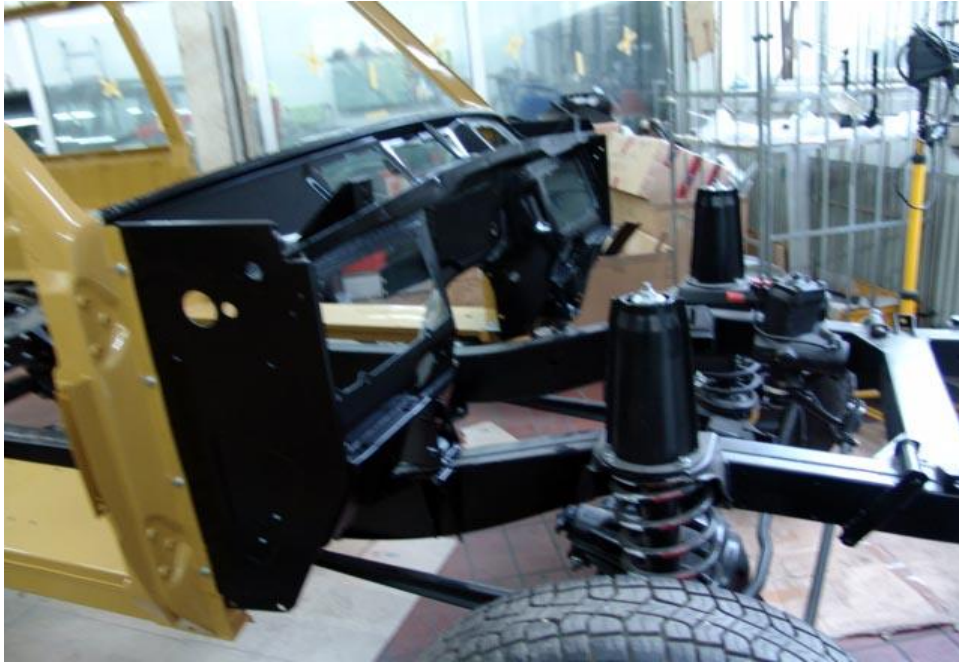
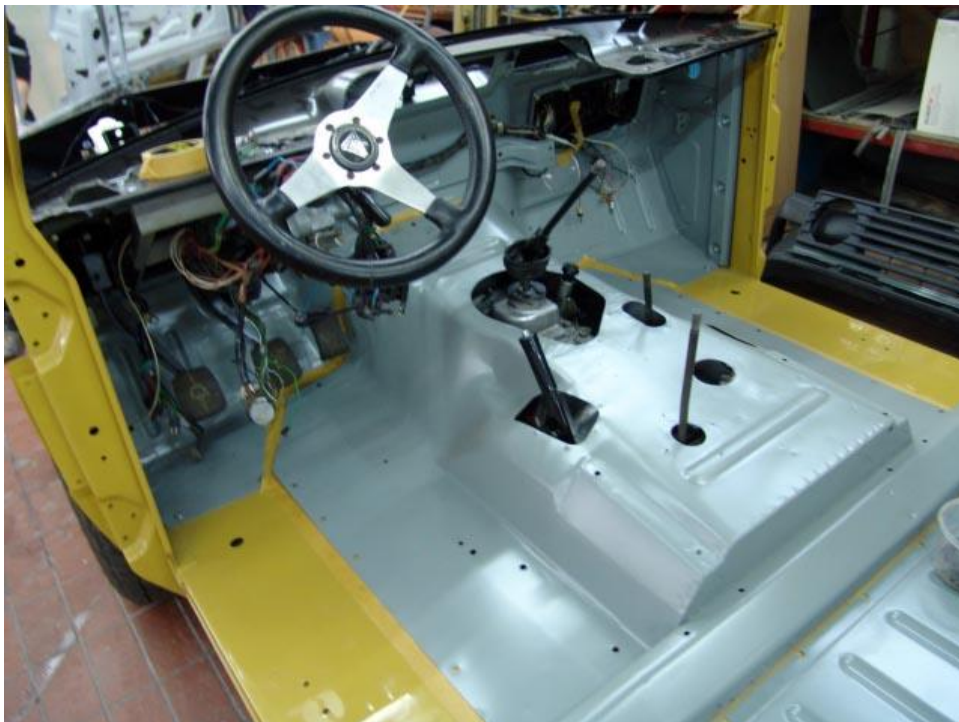
Die fertig lackierten Teile der Karosserie werden nach dem Lackieren sofort montiert.

Selbstverständlich wurden die Innenbleche in dem originalen Grauton und die Spritzwand in schwarz lackiert.

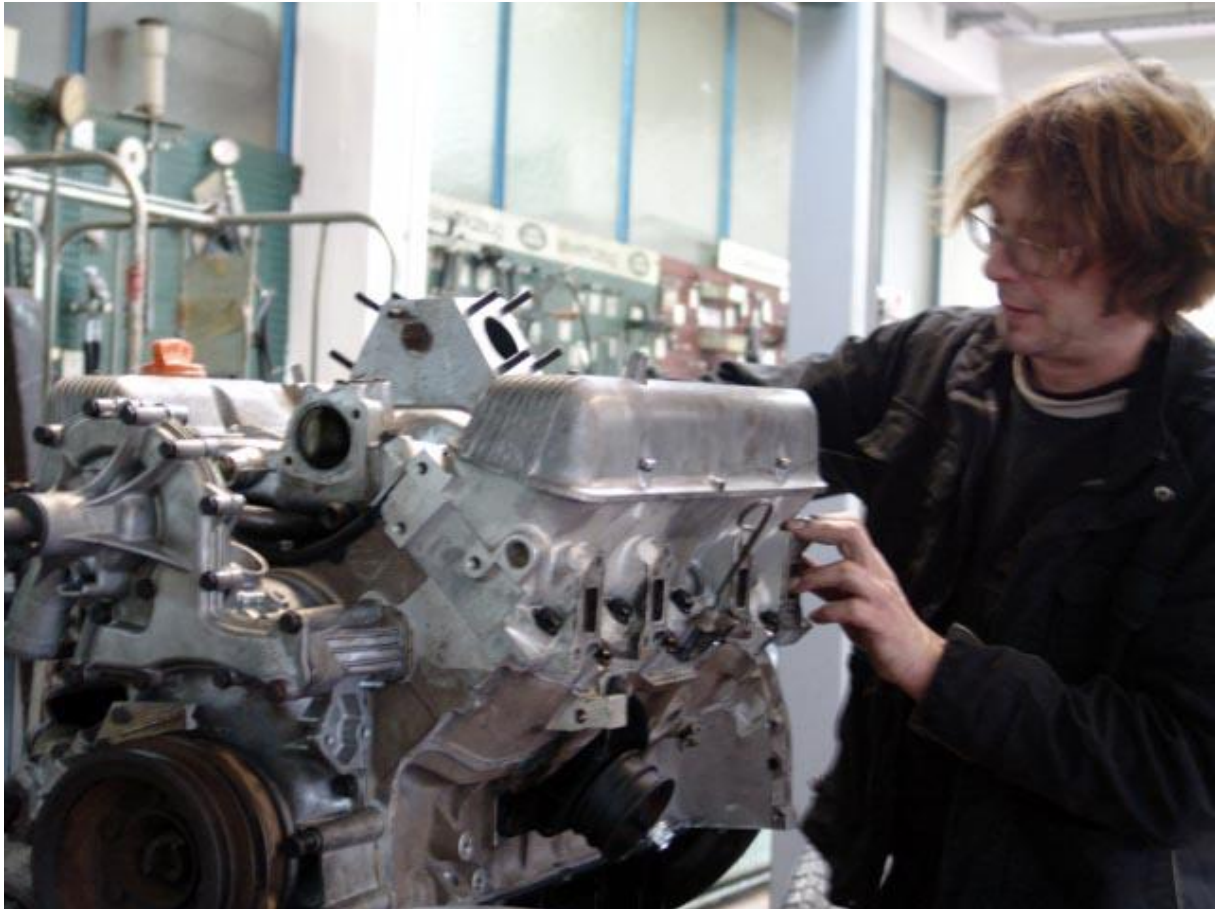
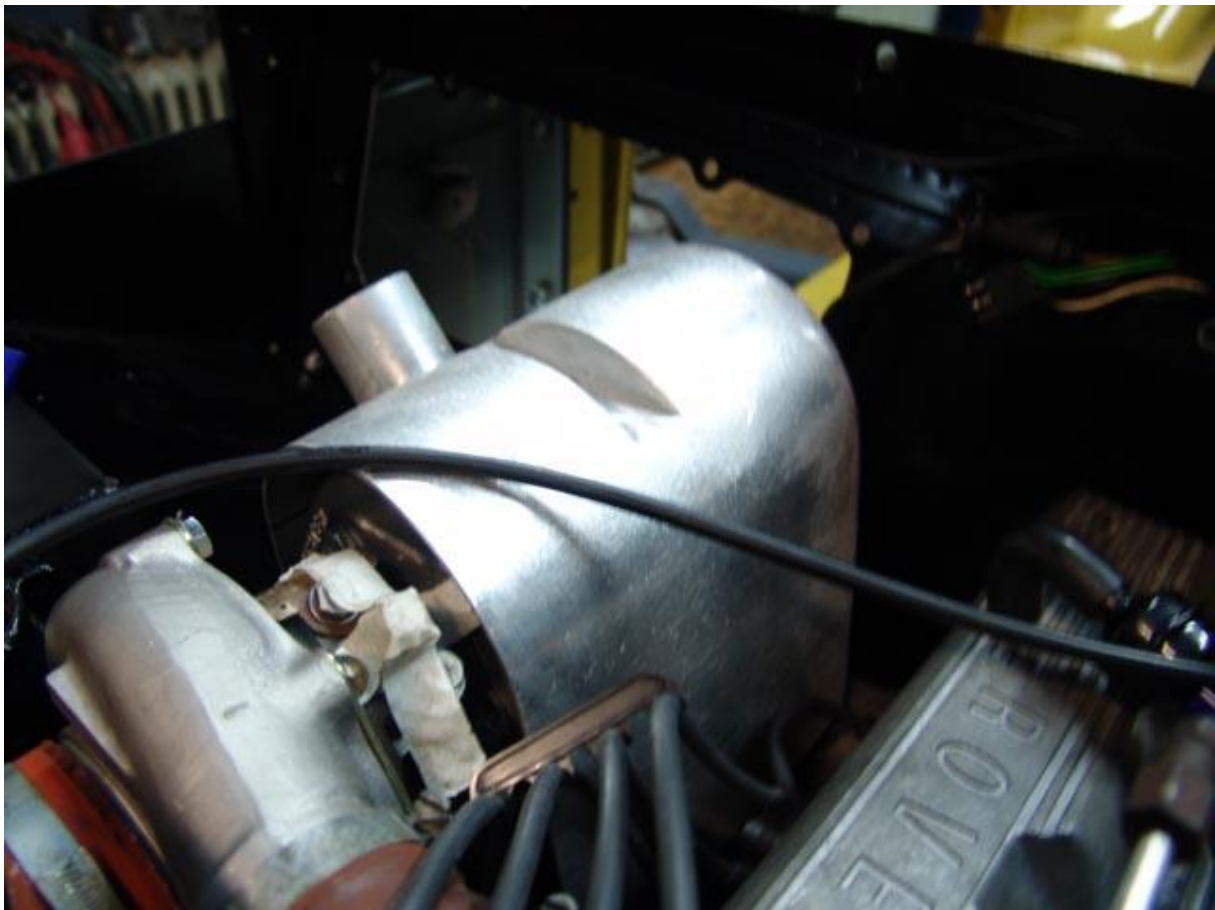
Motormontage

In der Technik wird zeitgleich der Motor zusammengebaut, und dann zusammen mit dem Getriebe in das Chassis gesetzt.

Teilweise werden Anbauteile wie das Hitzeschild über dem Turbo neu angefertigt, auf Bild 3 zu sehen.

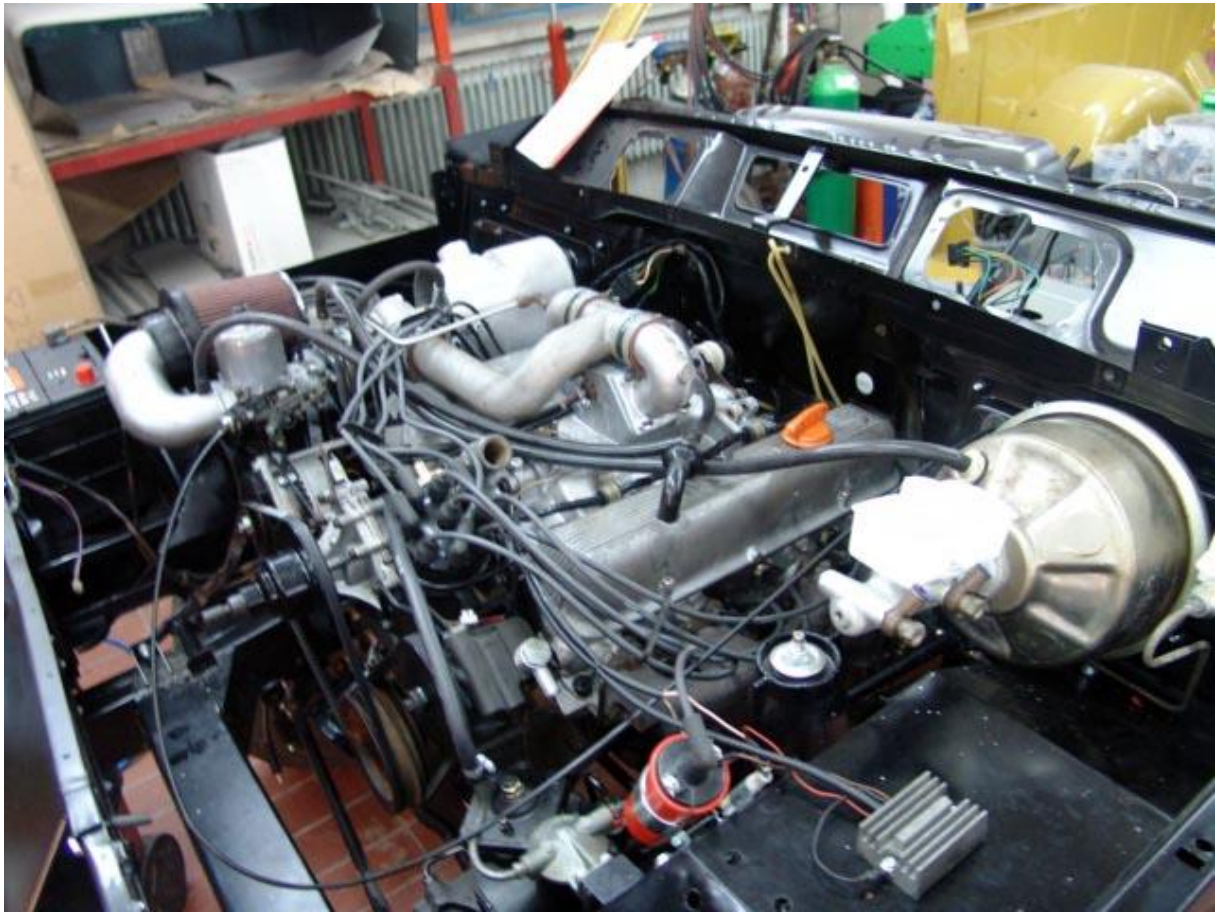
Auch der Turbo wurde komplett überholt. Teile dafür konnten wir noch in Amerika finden.

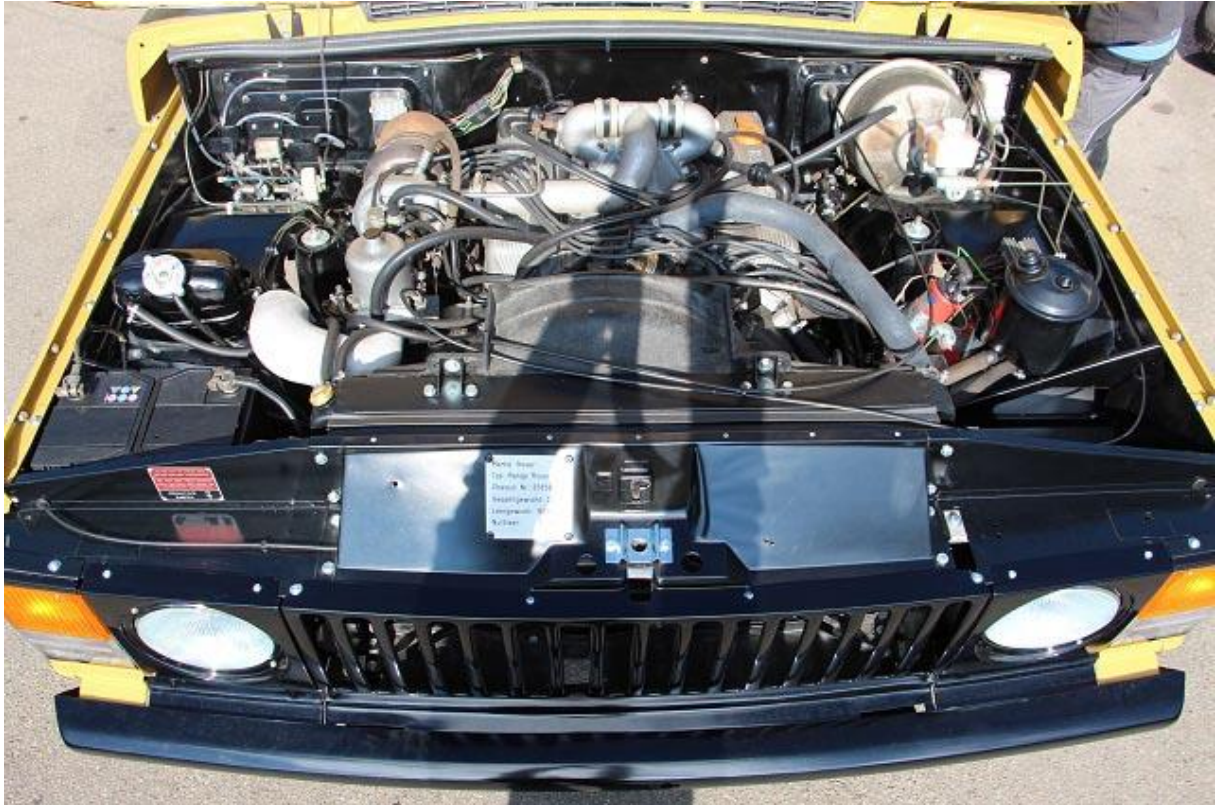
vorbildlich aufgeräumter Motorenraum

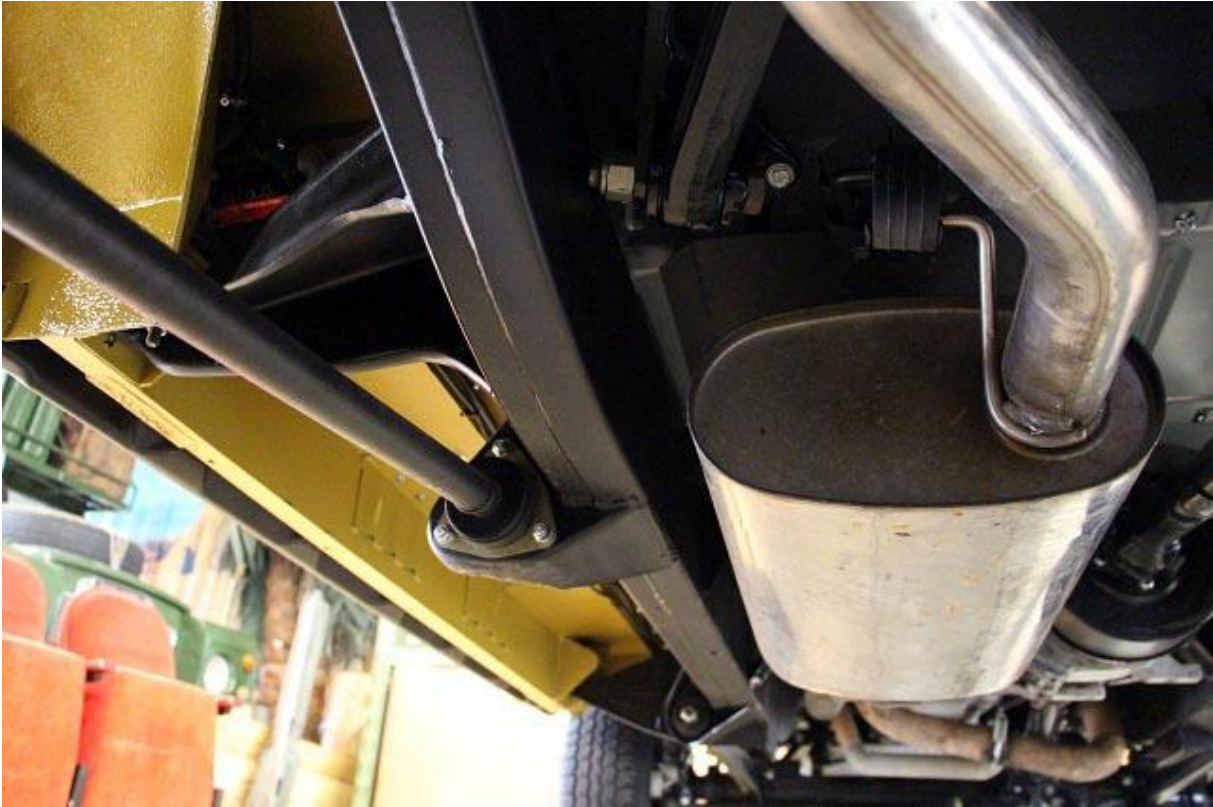
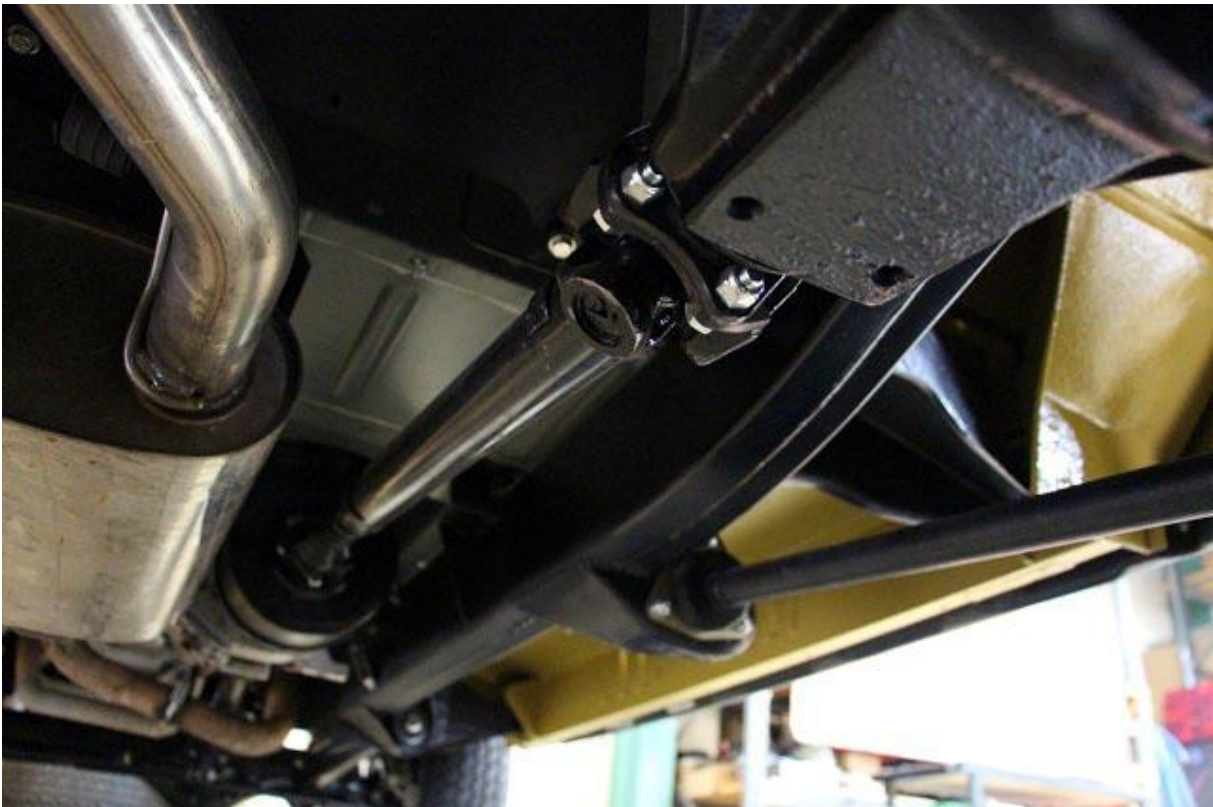
Unterboden in der "Besser als Neuwagen" Klasse.

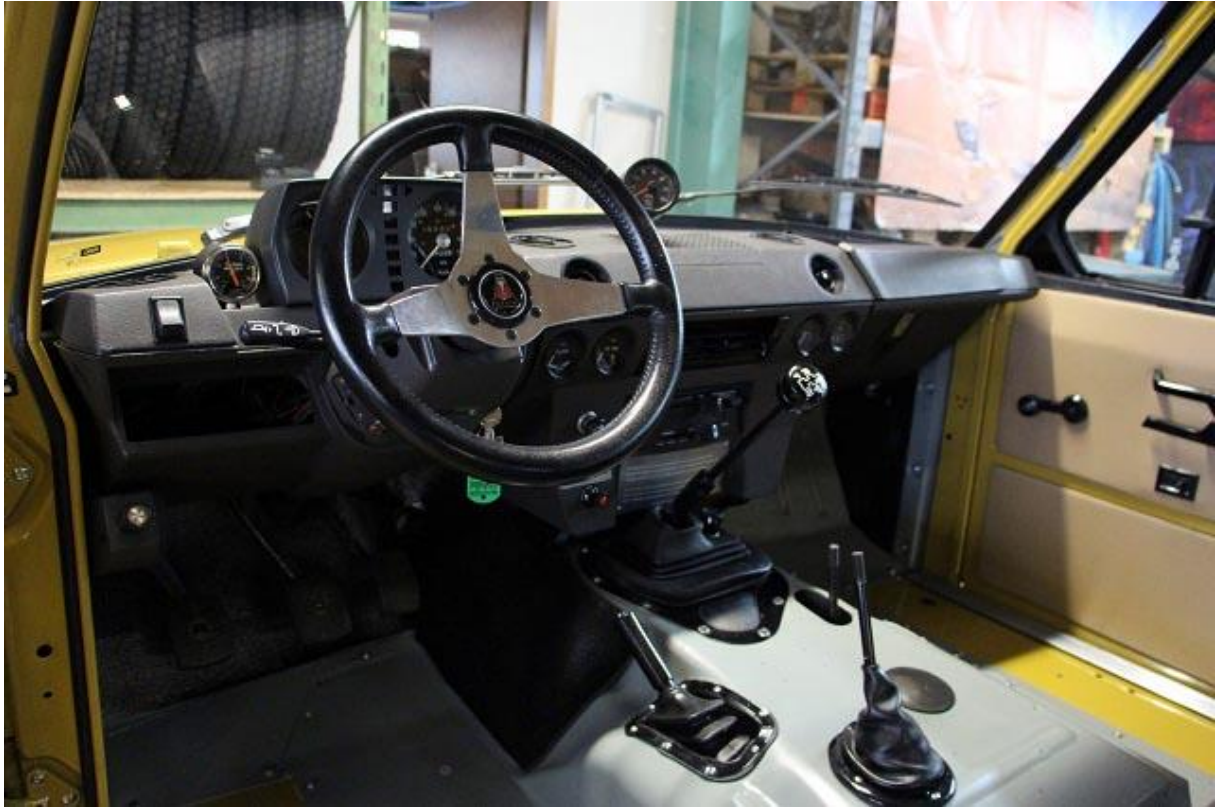
Das Cockpit noch ohne Bestuhlung und Teppiche
