Restauration Serie I 86 V8

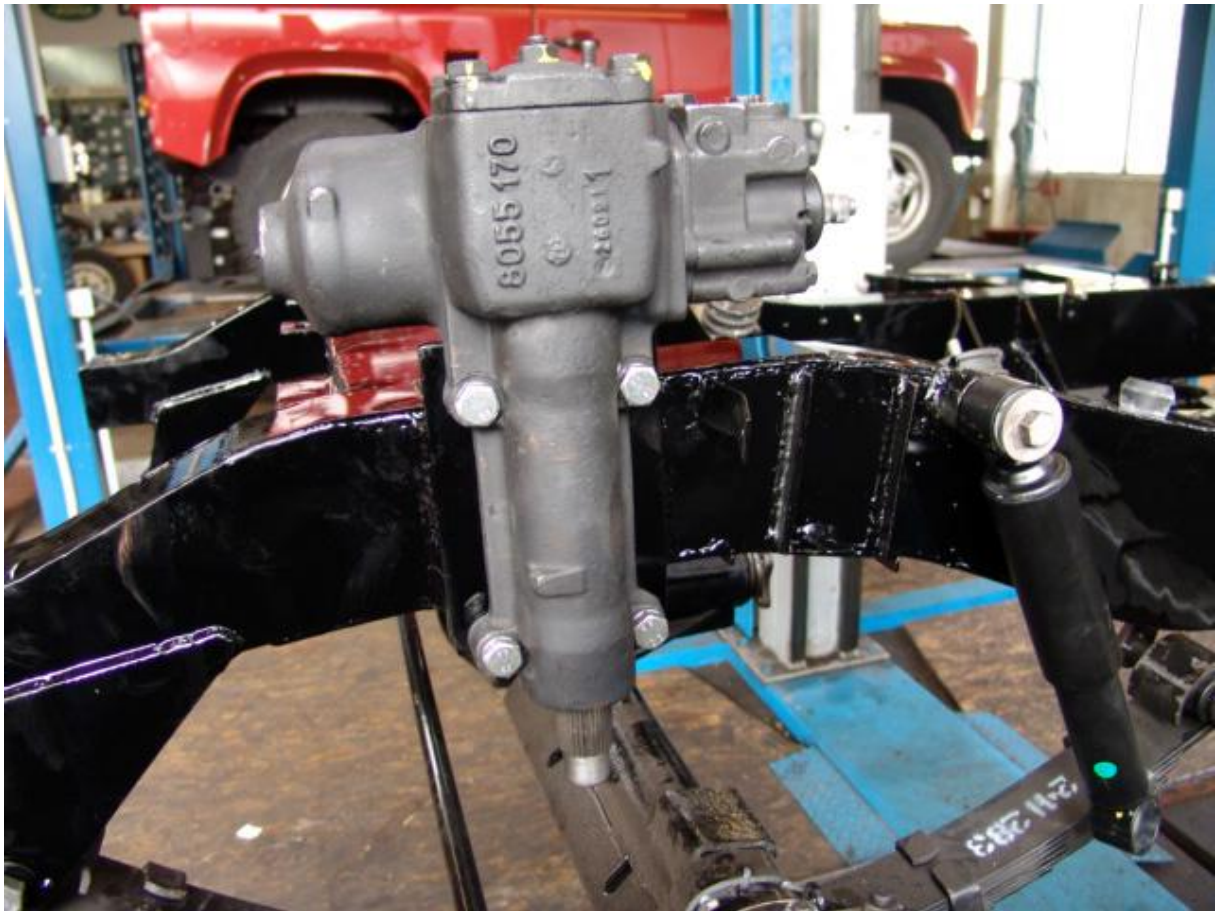
Der Rahmen ist erstaunlich gut. Da das Fahrzeug eine Servolenkung bekommen soll wird mit den Vorbereitungen hierfür am Rahmen begonnen.

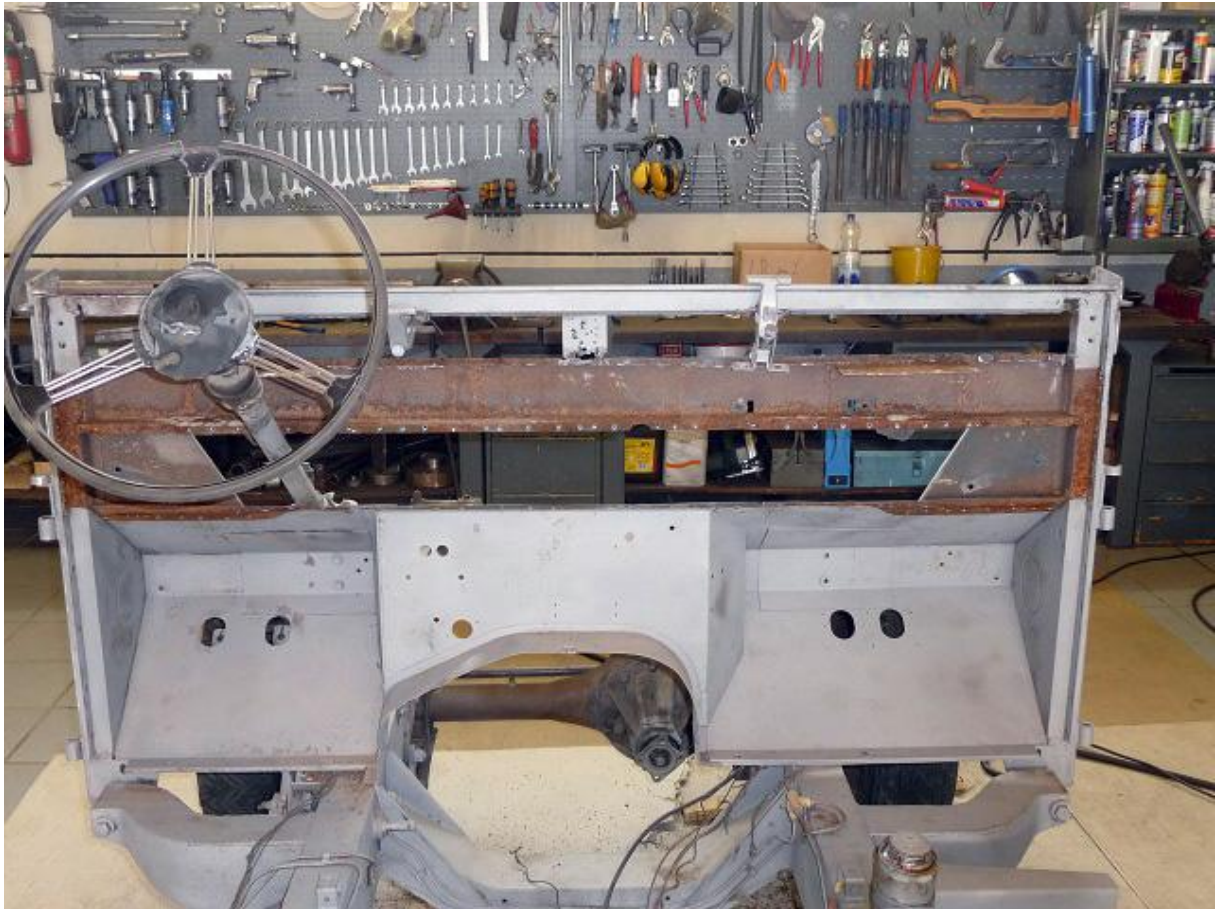
Hier die Originalspritzwand, nachdem die ersten "Problebleche" schon entfernt wurden.

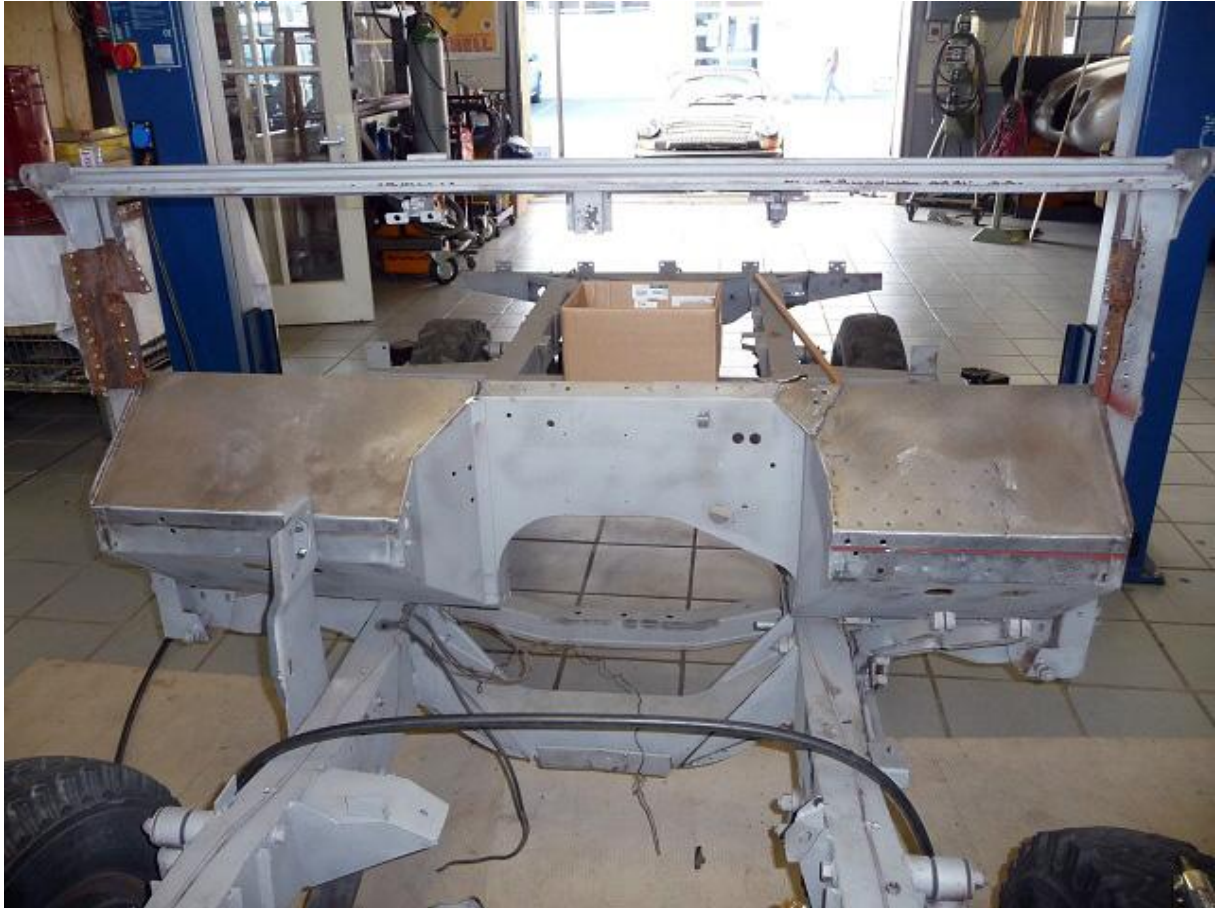
Nach einer ersten Bestandaufnahme an der 60 Jahre alten Spritzwand wird die Entscheidung getroffen weitere Bleche zu entfernen.

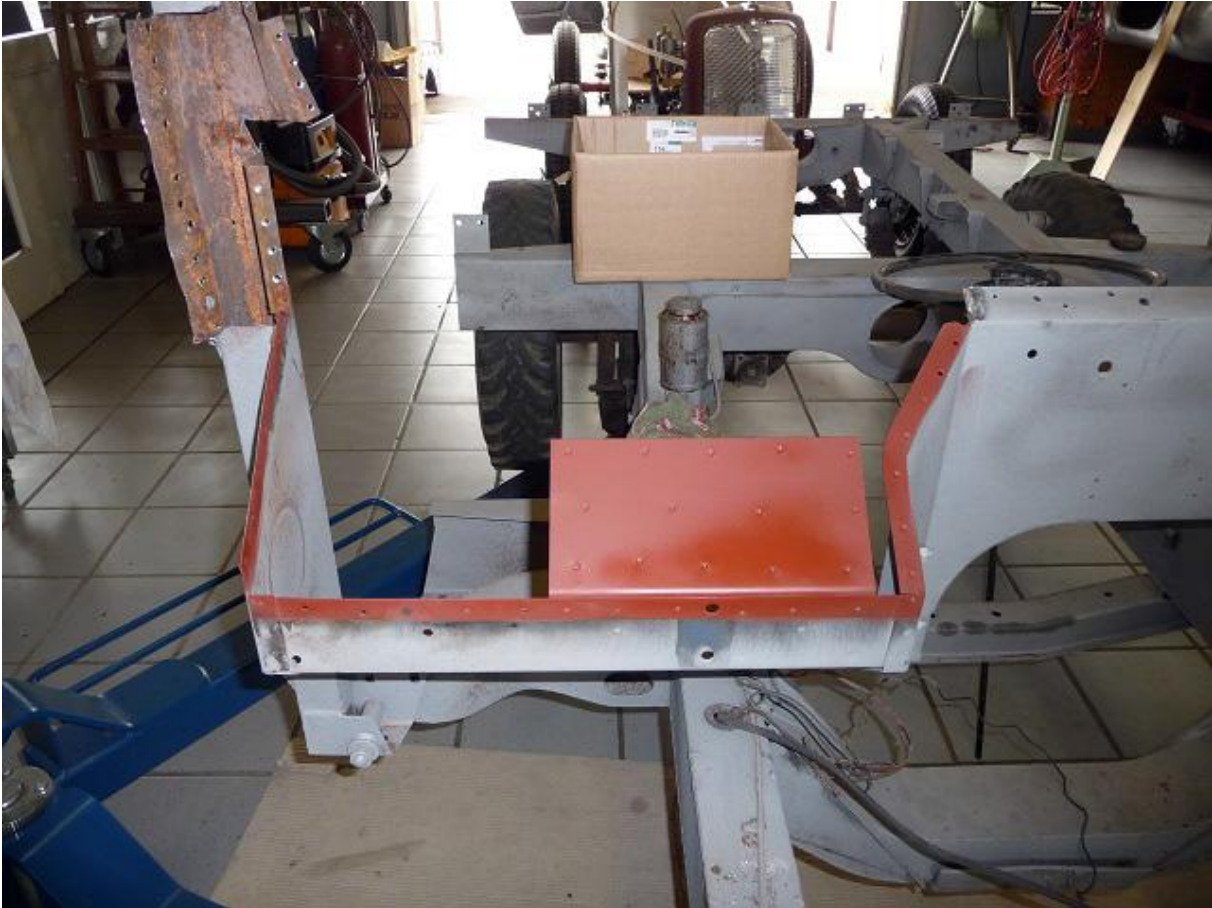
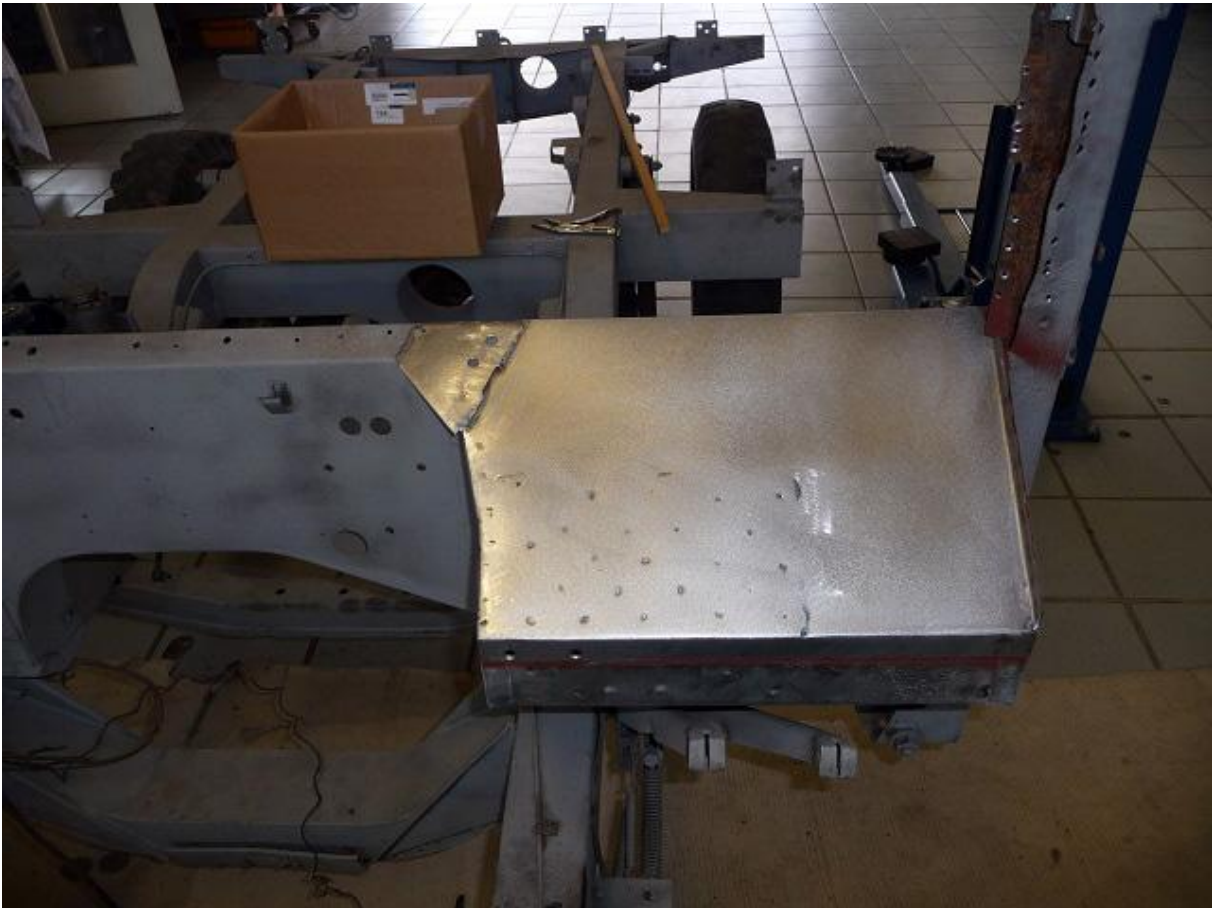
Die Fusskästen sind, wie meistens, nicht mehr zu gebrauchen und müssen komplett ersetzt werden.

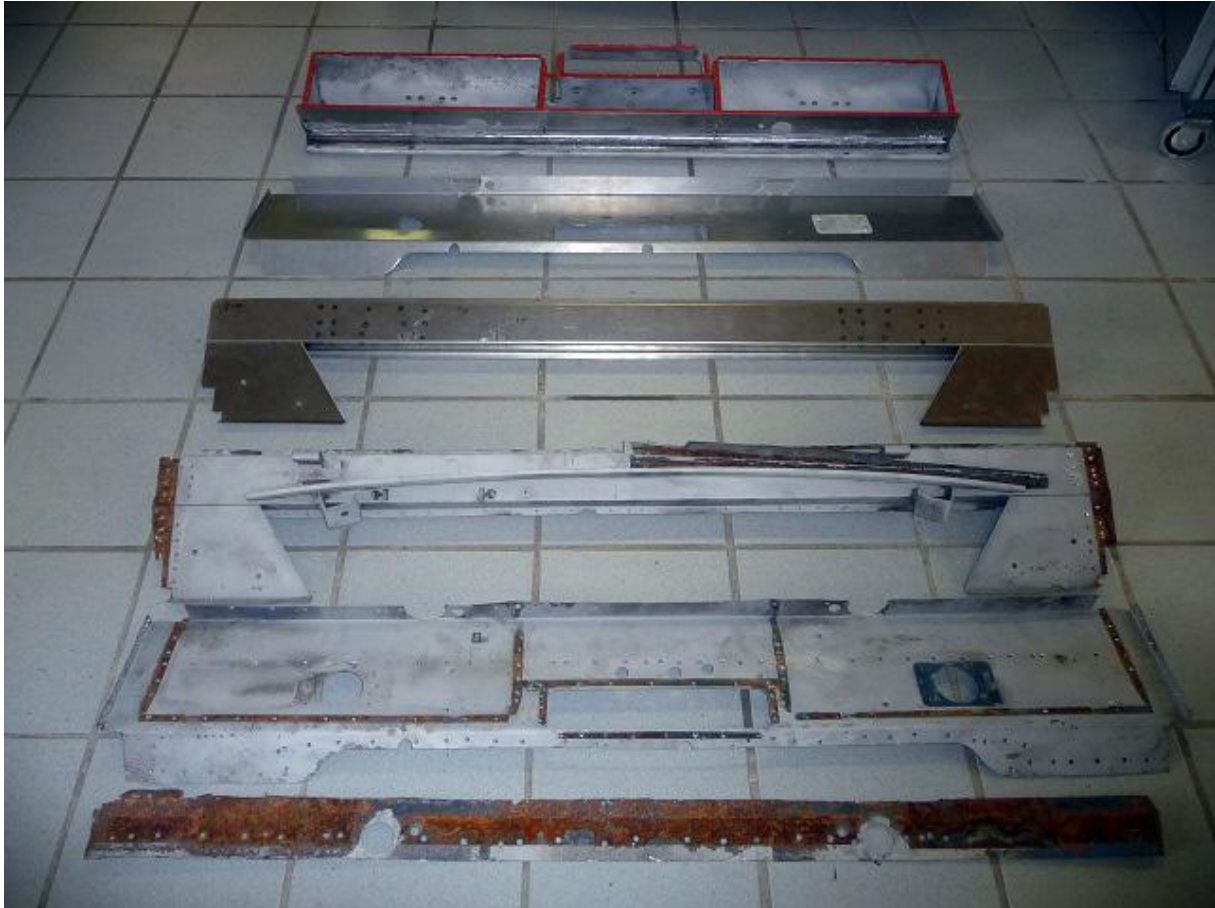
Hier alle alten und neuen Teile der Spritzwand, es wird deutlich welcher Aufwand hier getrieben wird.

Das Oberteil der Spritzwand wurde

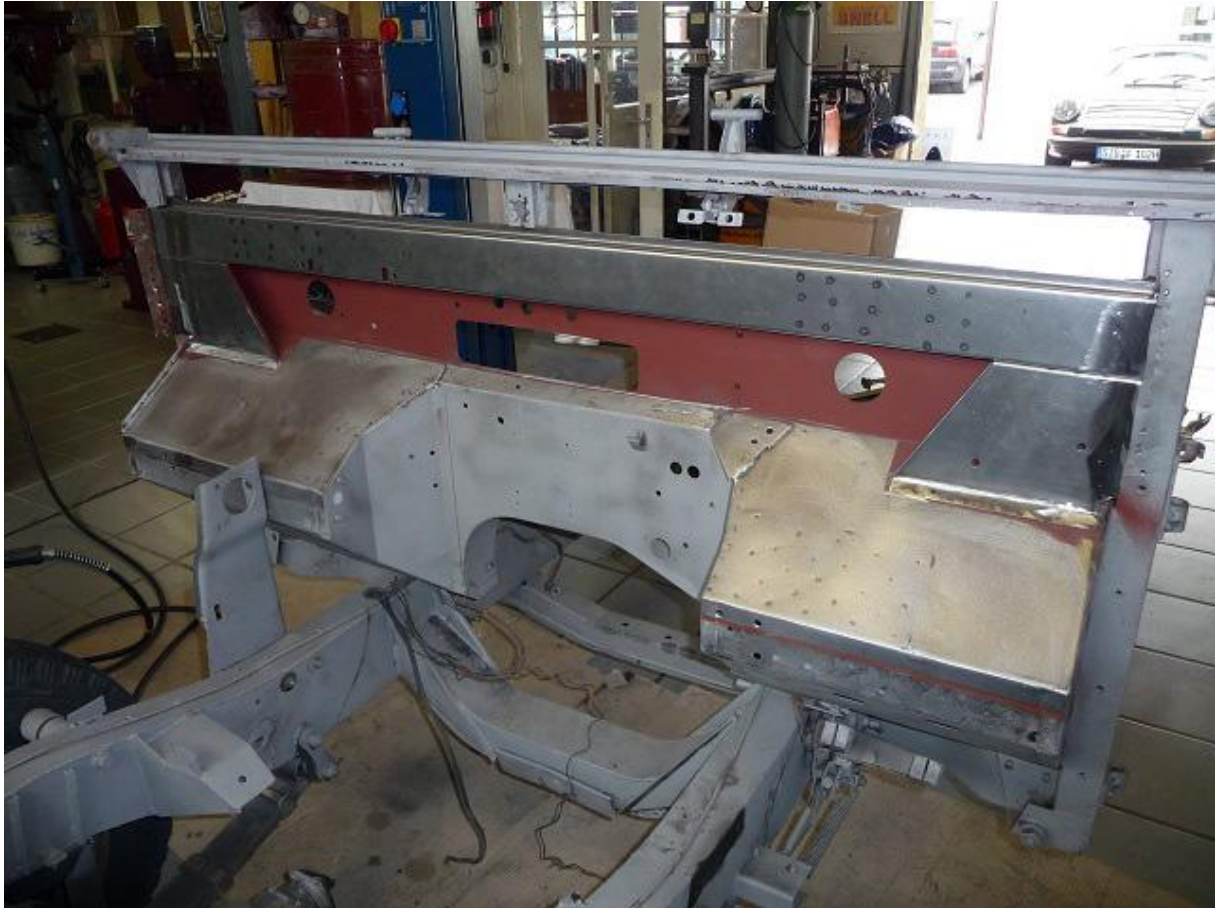
Die Spritzwand von der Vorderseite mit den bereits neu eingeschweißten Blechen.

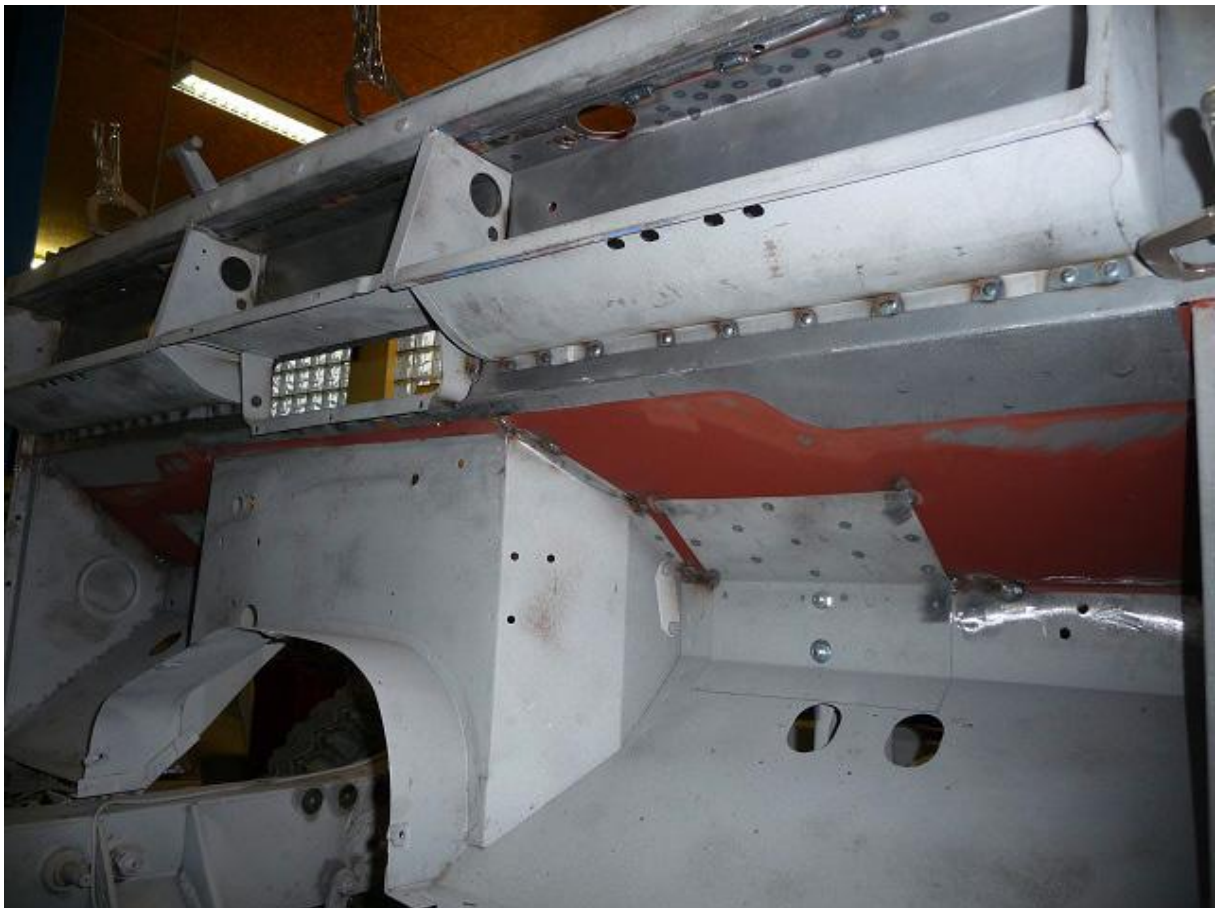
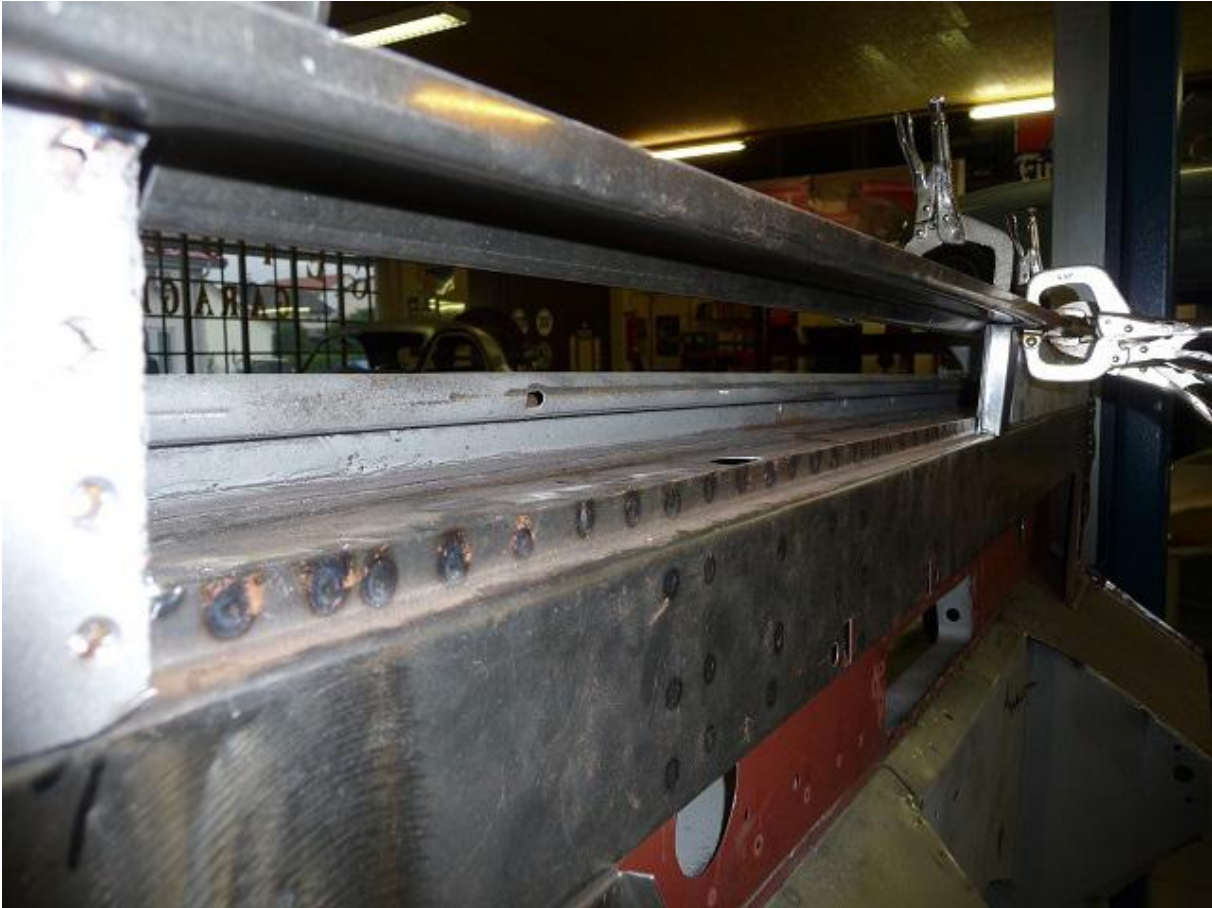
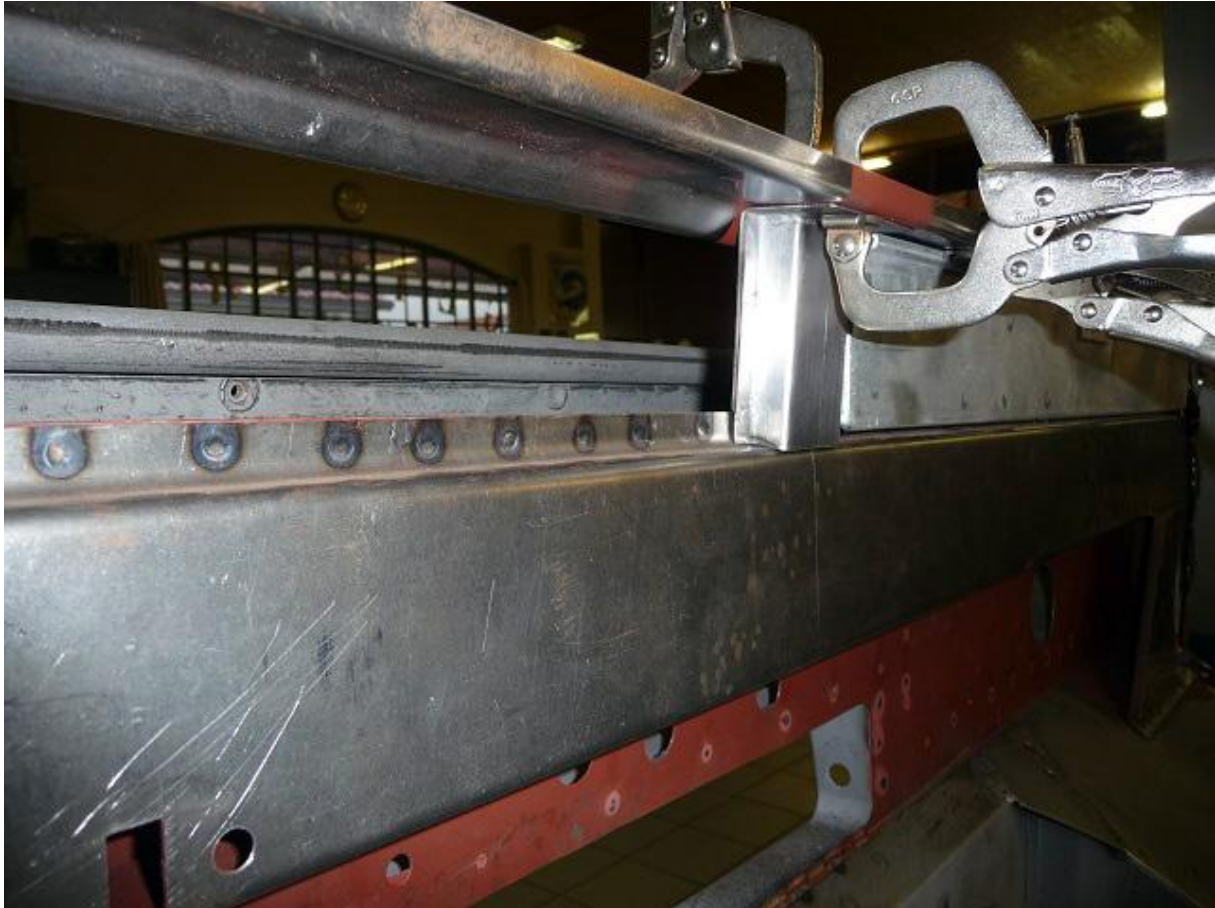
Während den Schweißarbeiten an der Spritzwand.

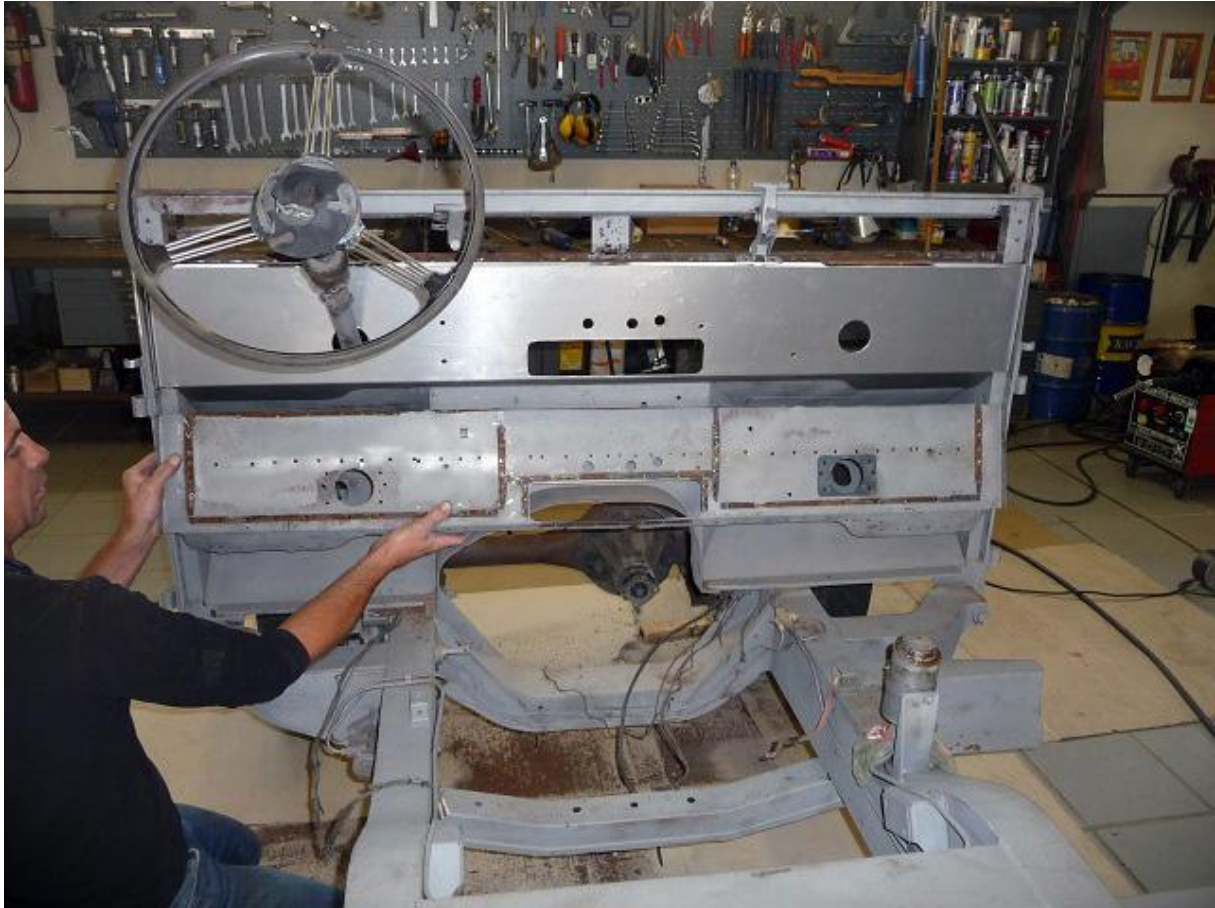
Hier das alte und das neue Teil zum Vergleich.

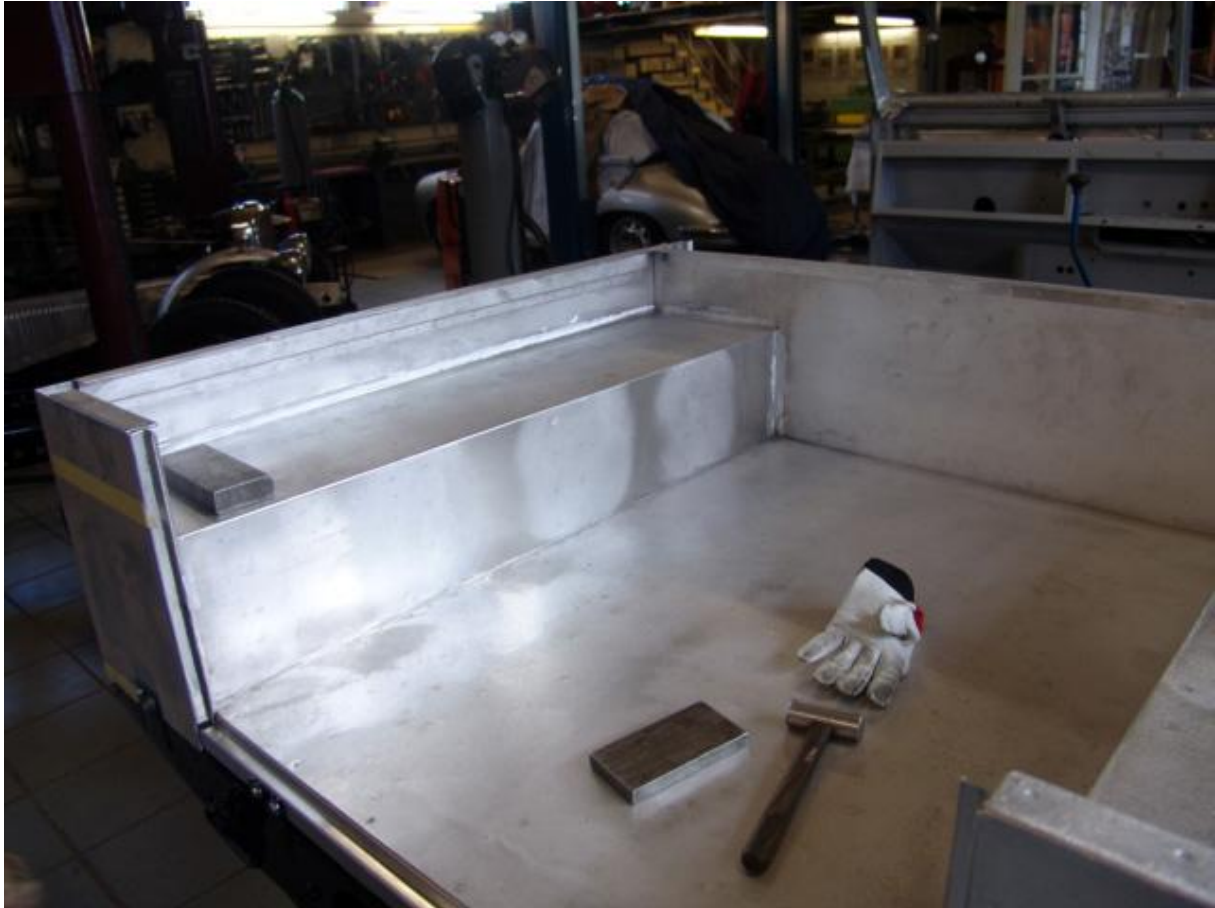
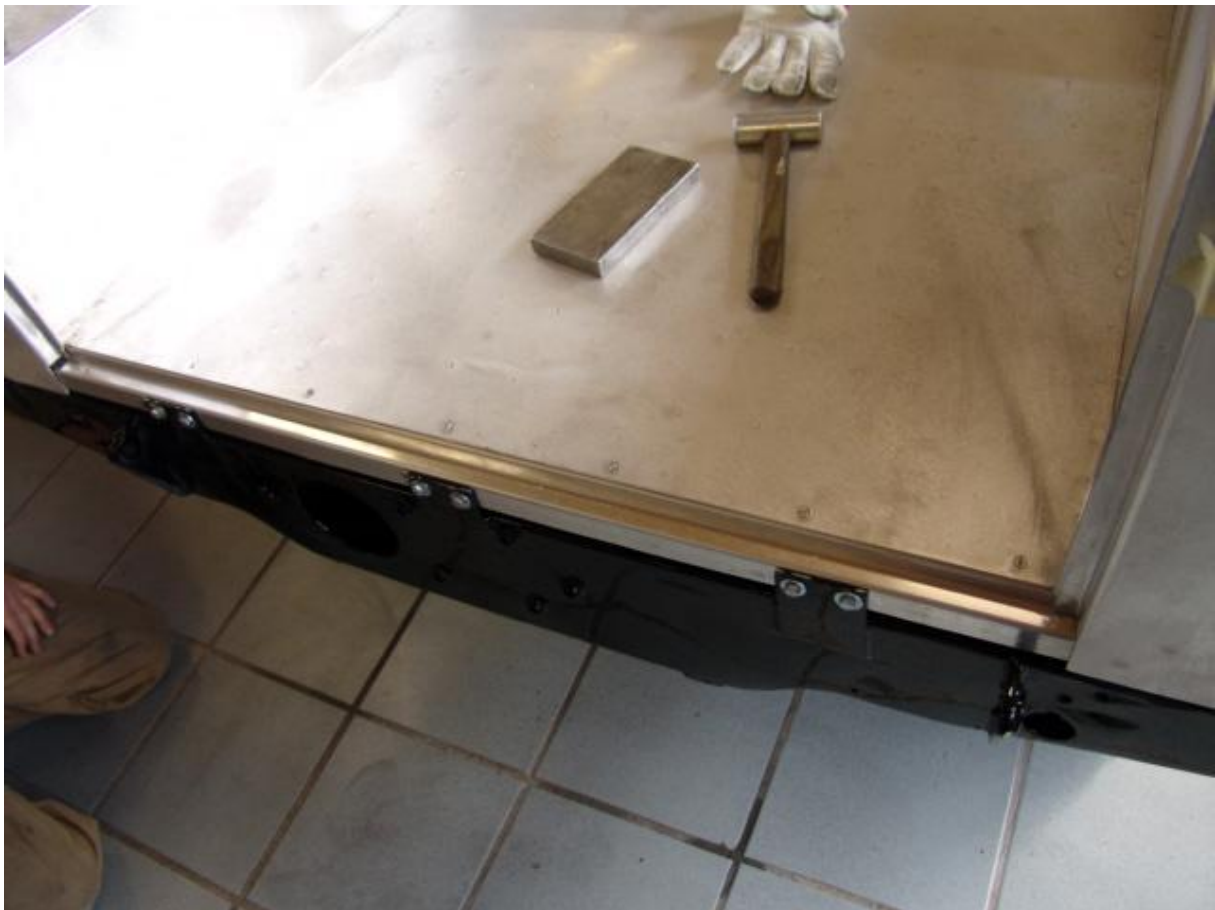
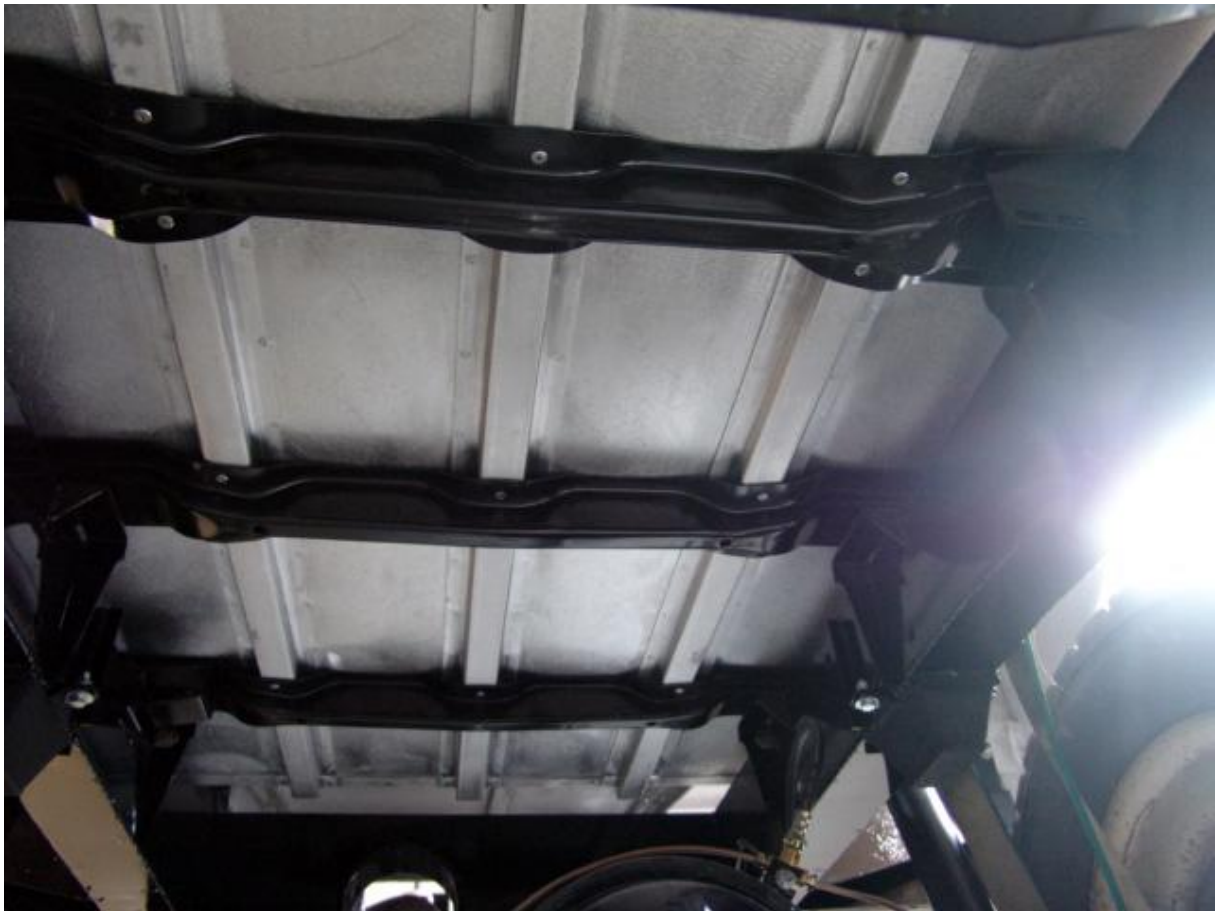
Jetzt beginnen die Arbeiten an der Heckwanne, wie bei den meisten Fahrzeugen müssen die Alu-Bleche in der Wanne ersetzt werden, da diese durch Transporte am meisten beschädigt waren.

Die Traversen unter der Heckwanne sind aus Stahl und sind meistens von der Braunen Pest zerfressen.
hier wurden alle Traversen ersetzt und der Unterboden erstrahlt wie neu.

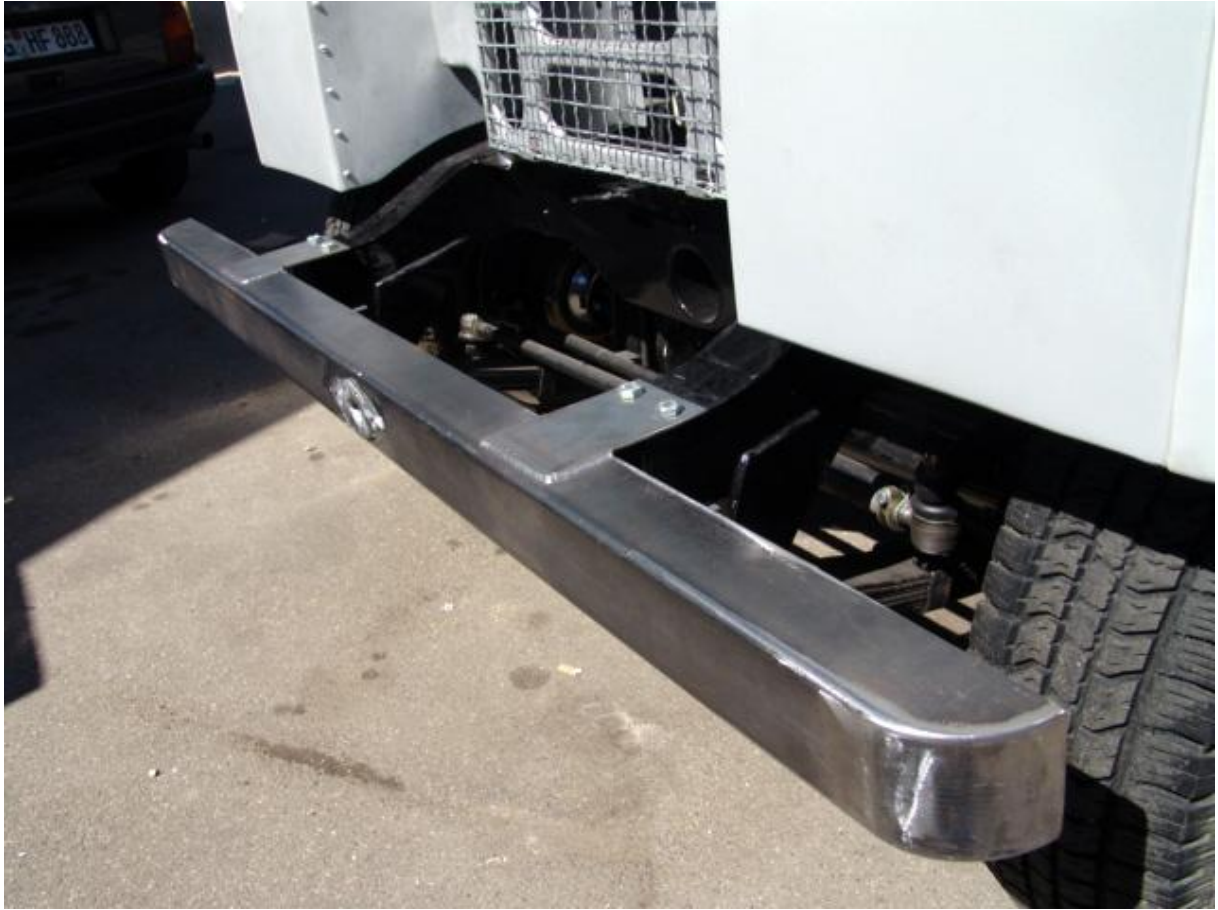
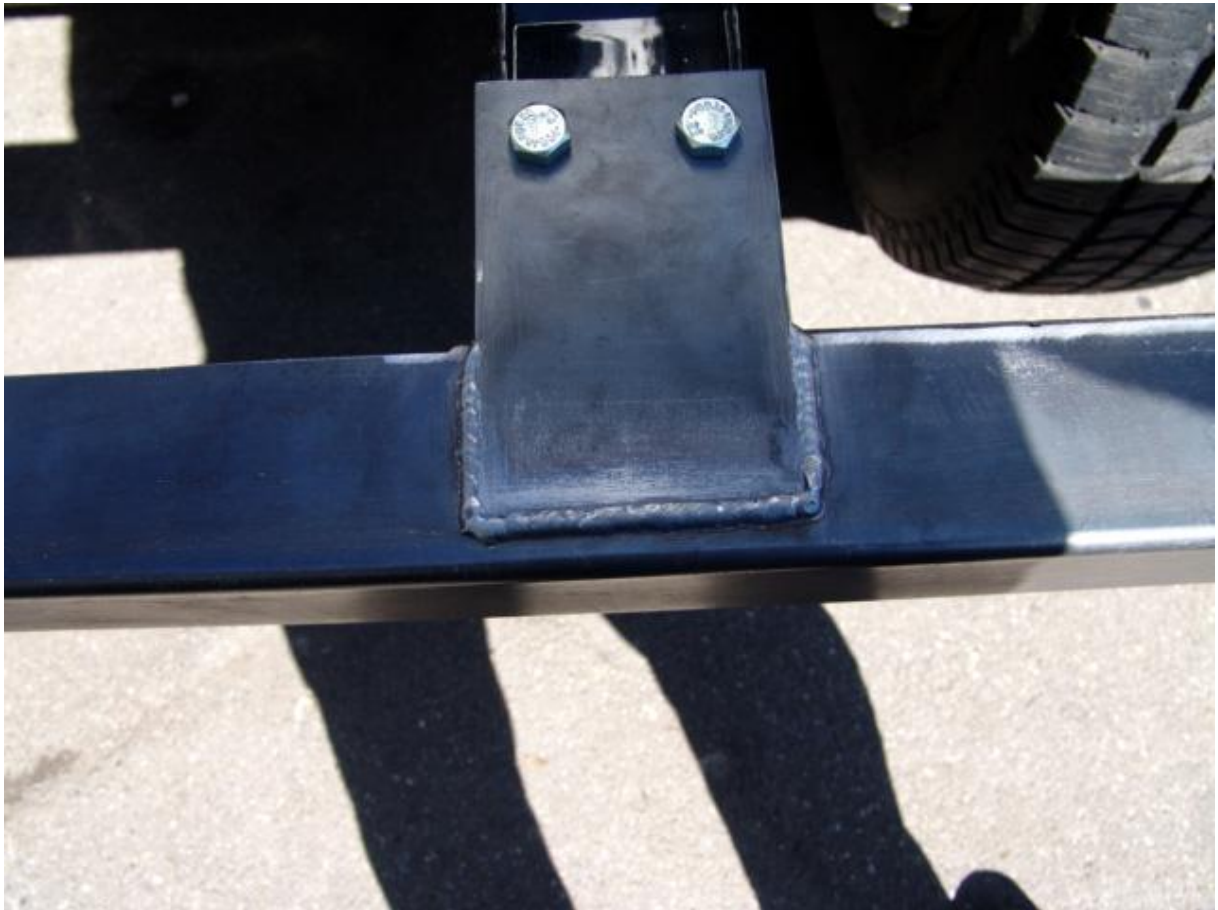
Die Serie I Stoßstange war leider nicht zu retten, da aber keine neue Aufzutreiben war, wurde kurzerhand selber eine angefertigt.

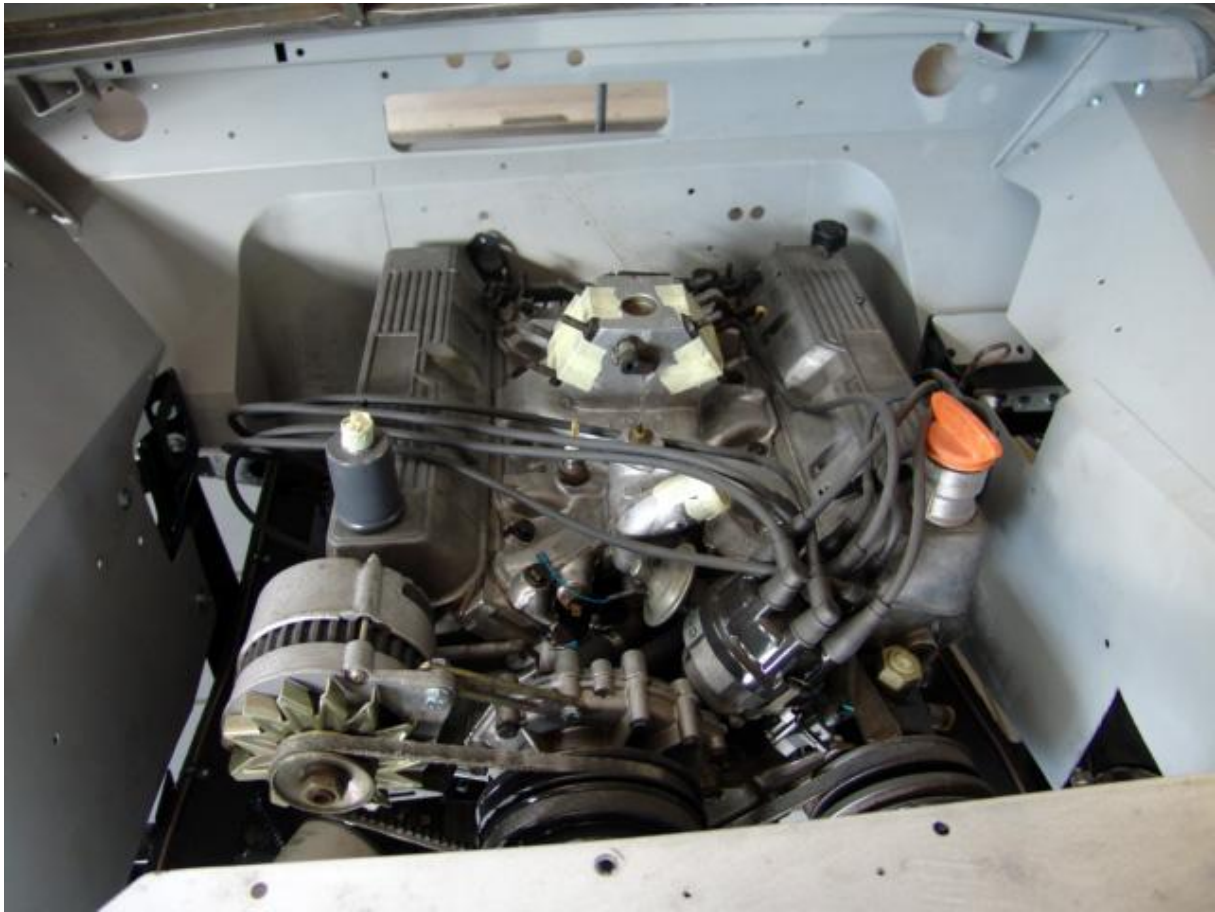
Der Motor sitzt erstmals an seiner neuen Wirkungsstätte.

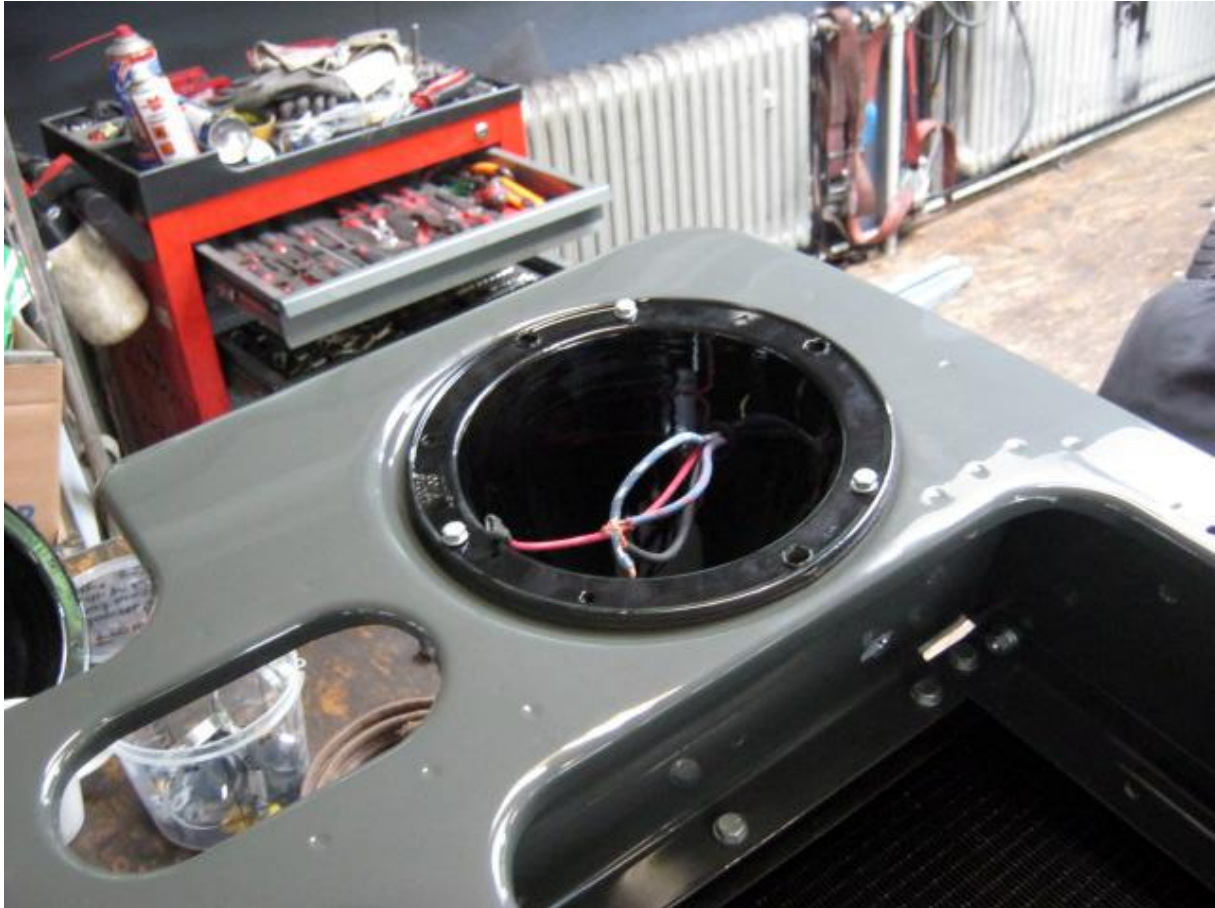
Nachdem alle Teile lackiert sind, wird der Landy endgültig zusammengebaut, hier die Frontmaske mit neuen Lampentöpfen.

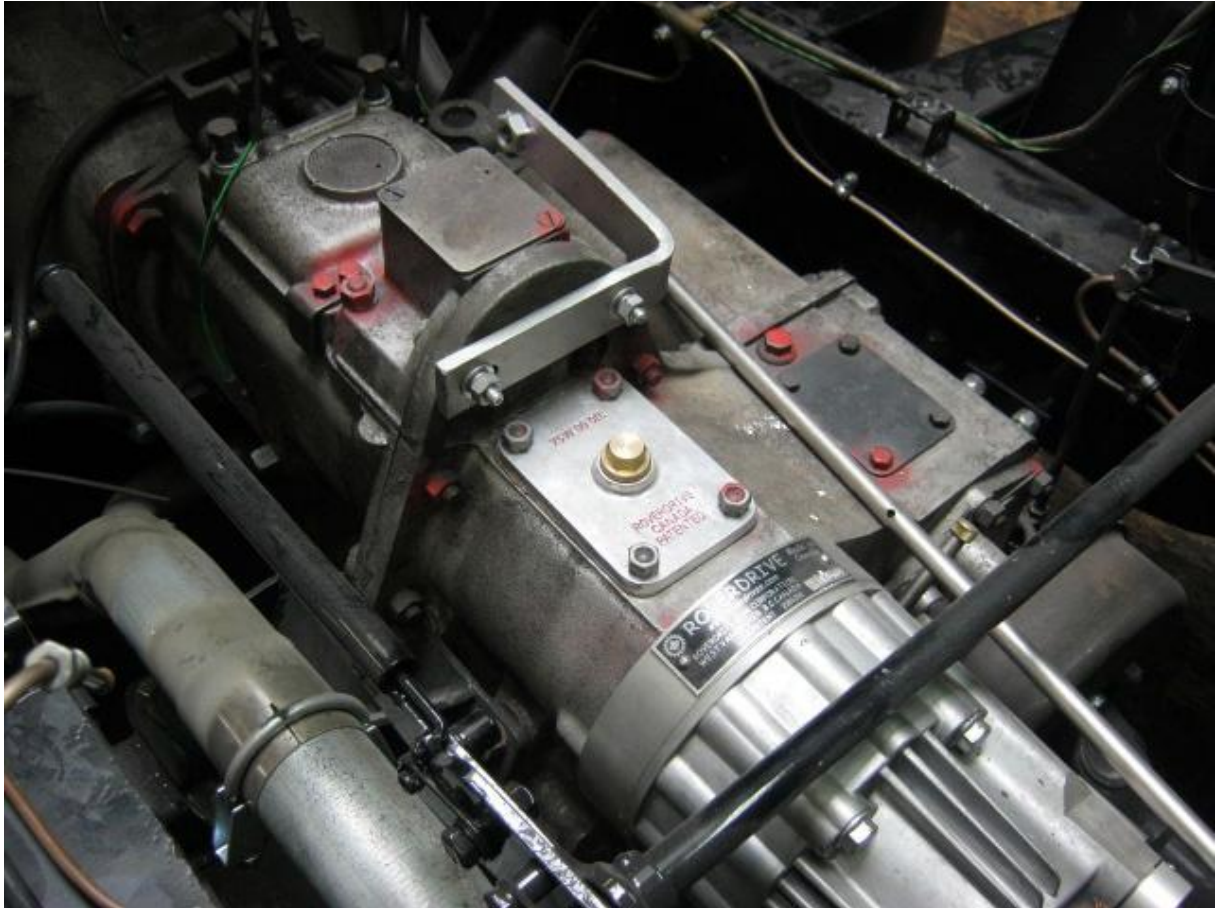
Das Getriebe ist frisch überholt, der neue Overdrive ist angeflanscht.

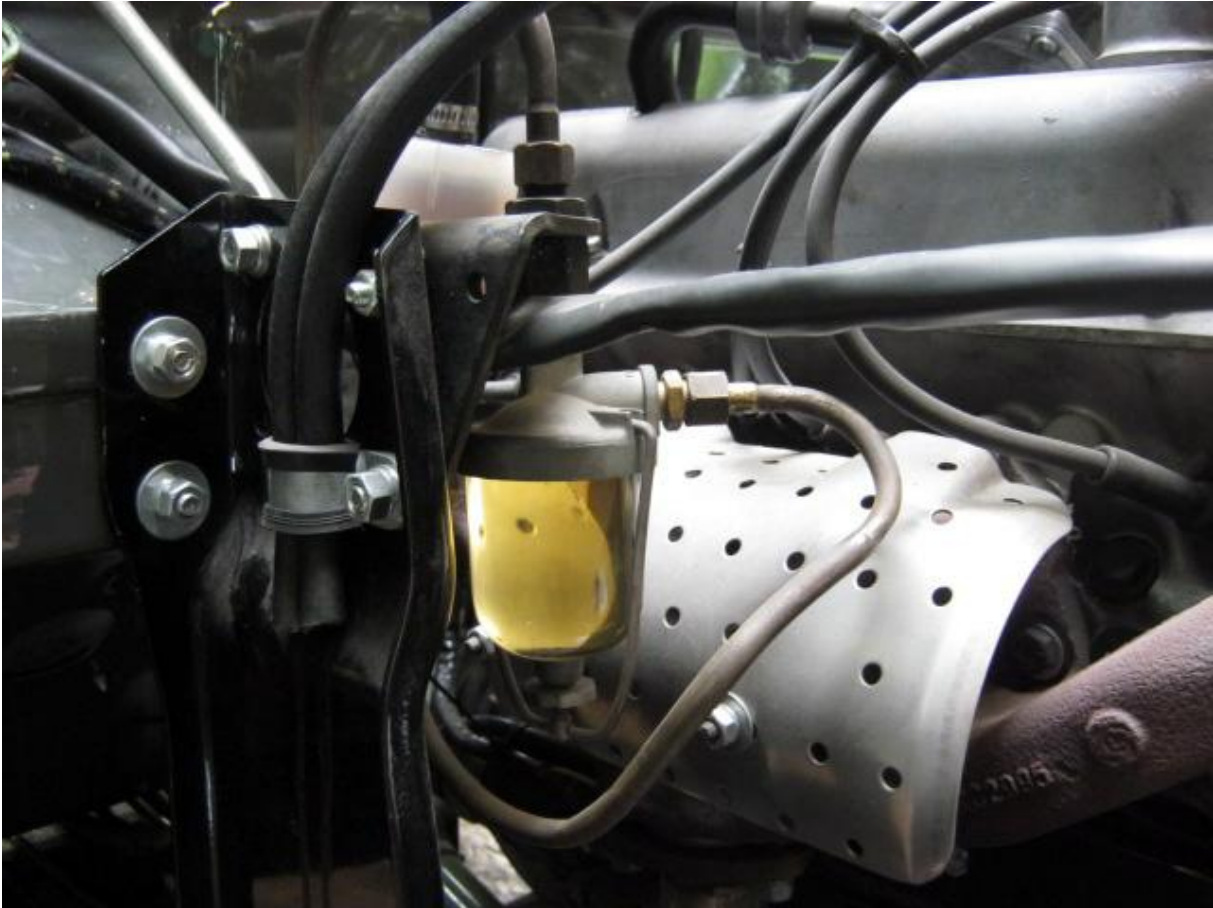
Benzinpumpe und Schauglas.
