Serie 1 107 Aufarbeitung

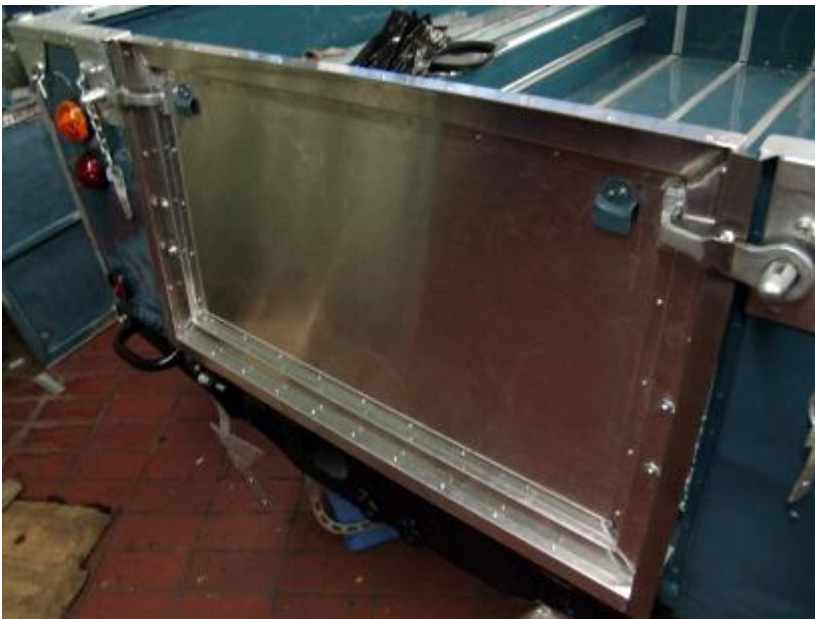
Karosseriearbeiten gestalten sich bei Serie1 Fahrzeugen meist schwer, aufgrund fehlender Ersatzbleche.

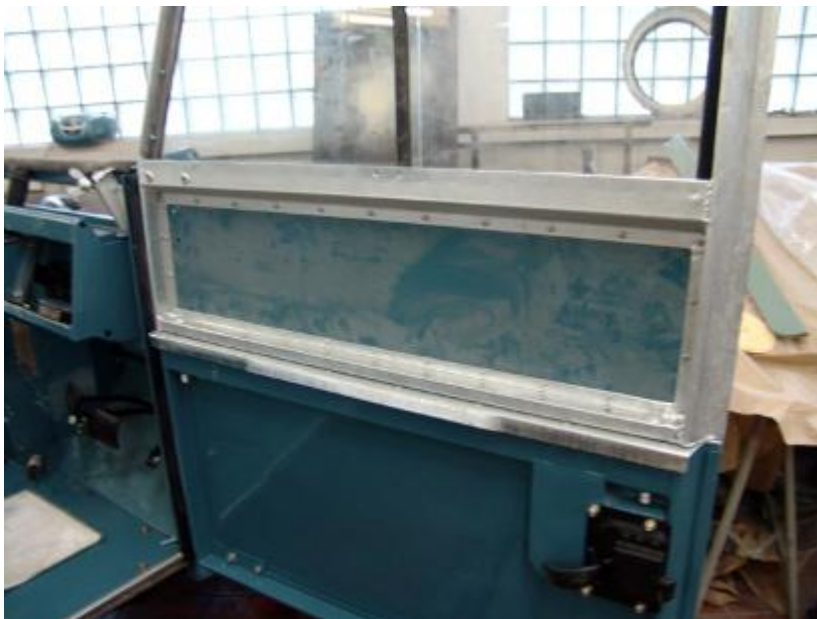
Originale Details, wie die reiche Ausstattung mit Zinkleisten, sind bei einer Restauration stets zu beachten.

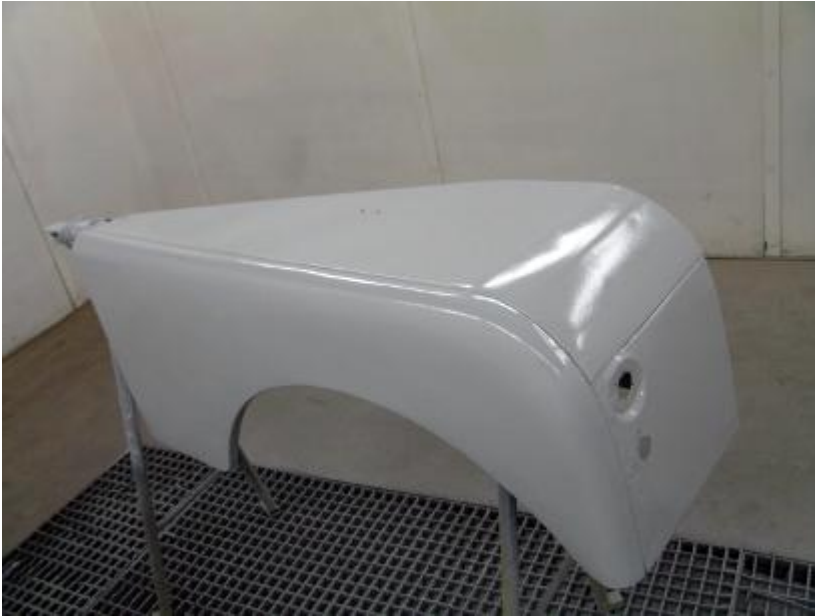
Original Türoberseite für eine Serie 1 sind auf dem "freien Markt" schon lange vergriffen....
