2019 Serie I 88 Inch Restauration und Umbau auf V8 und Servo

Teil 1 Chassis Restauration und Umbauarbeiten bis zum Probeaufbau Karosserie

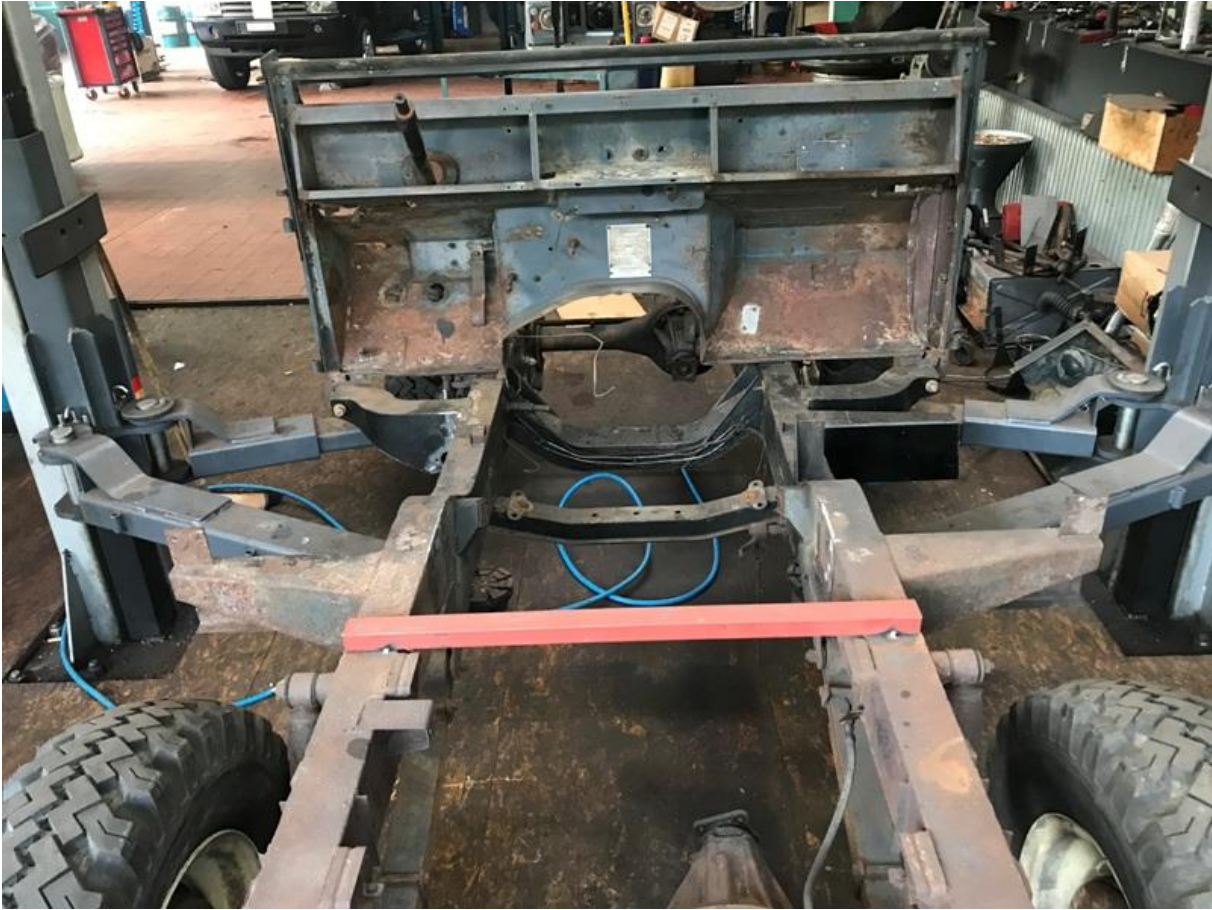
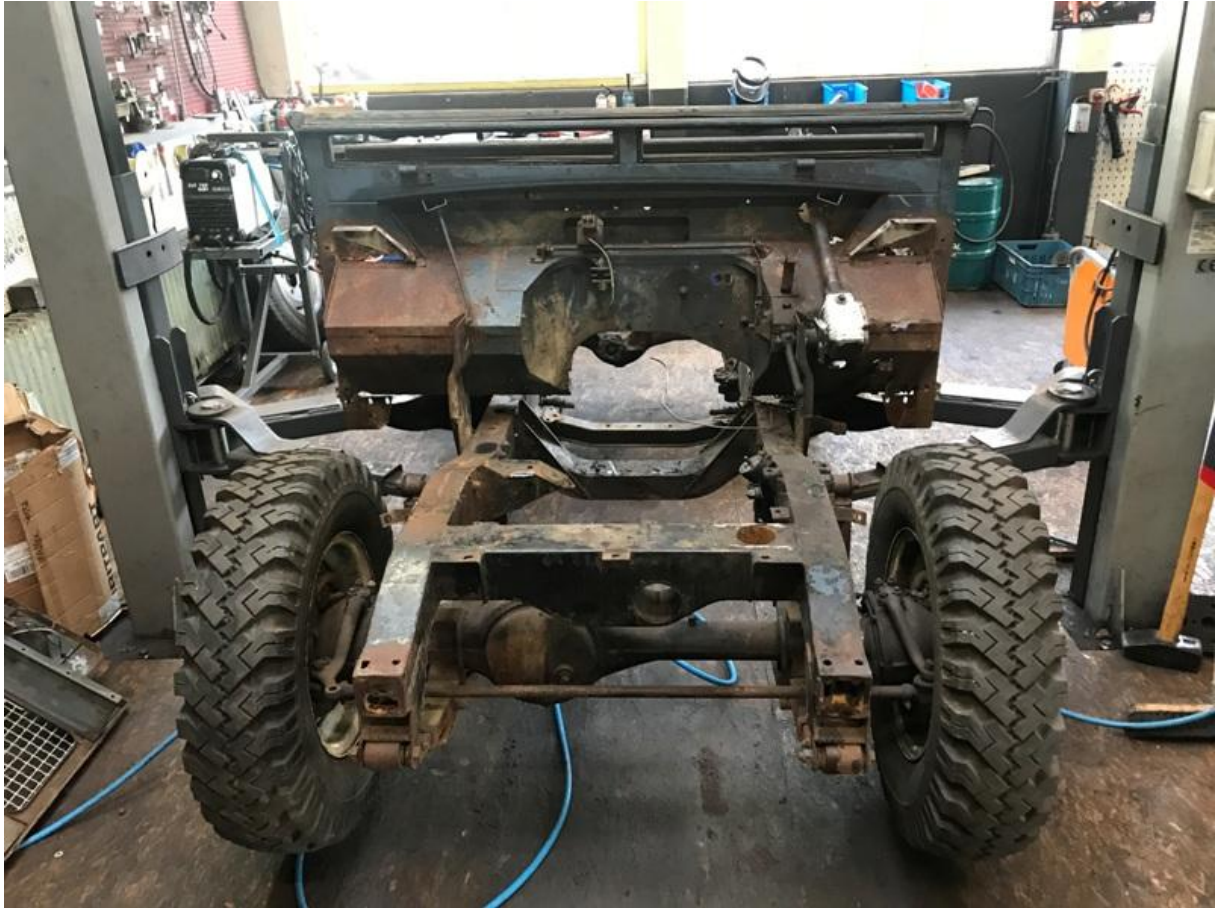
05,06

Als dann in der Werkstatt wieder potential frei war ging es sofort an die zerlege Arbeiten. Die komplette Karosserie wurde in Einzelteile zerlegt, bis nur noch das Rolling Chassis übrig war.

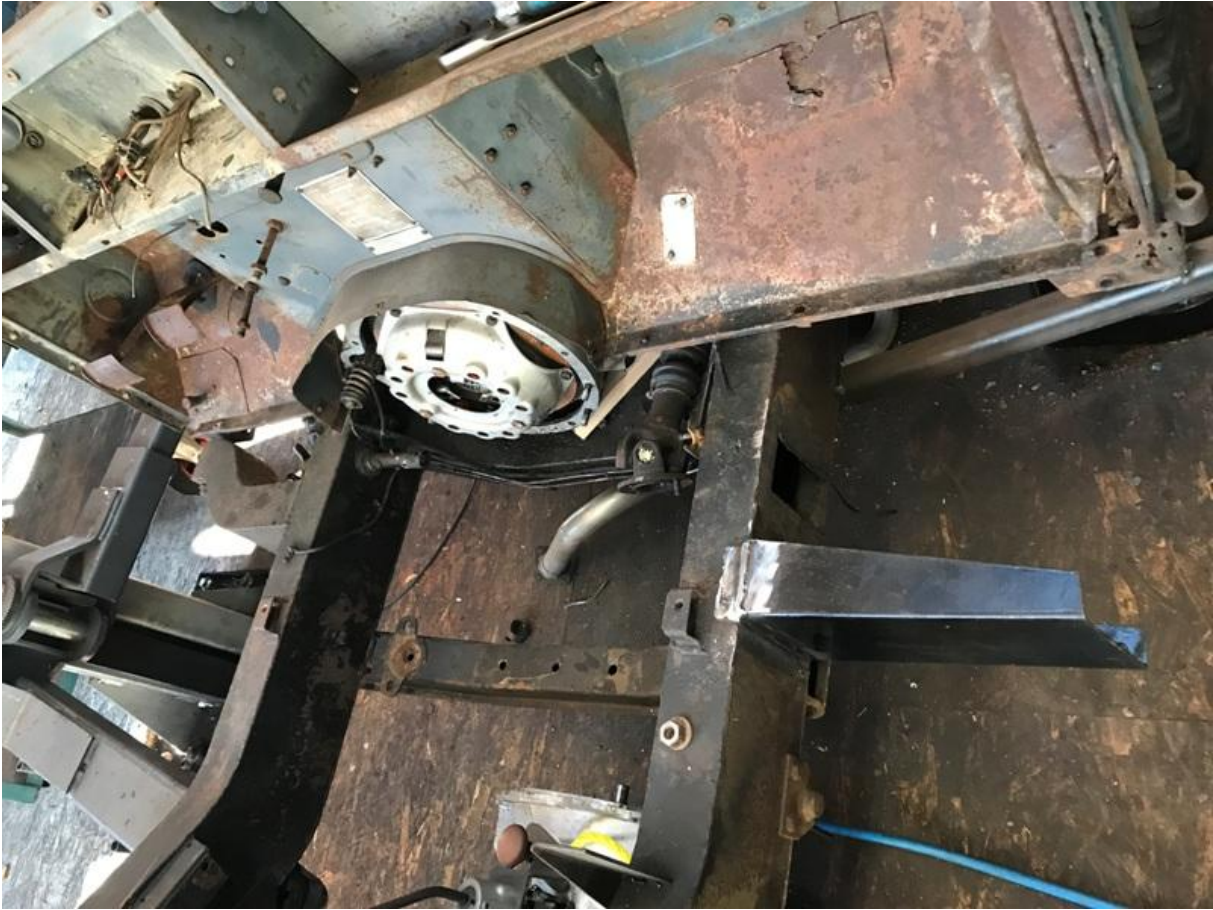
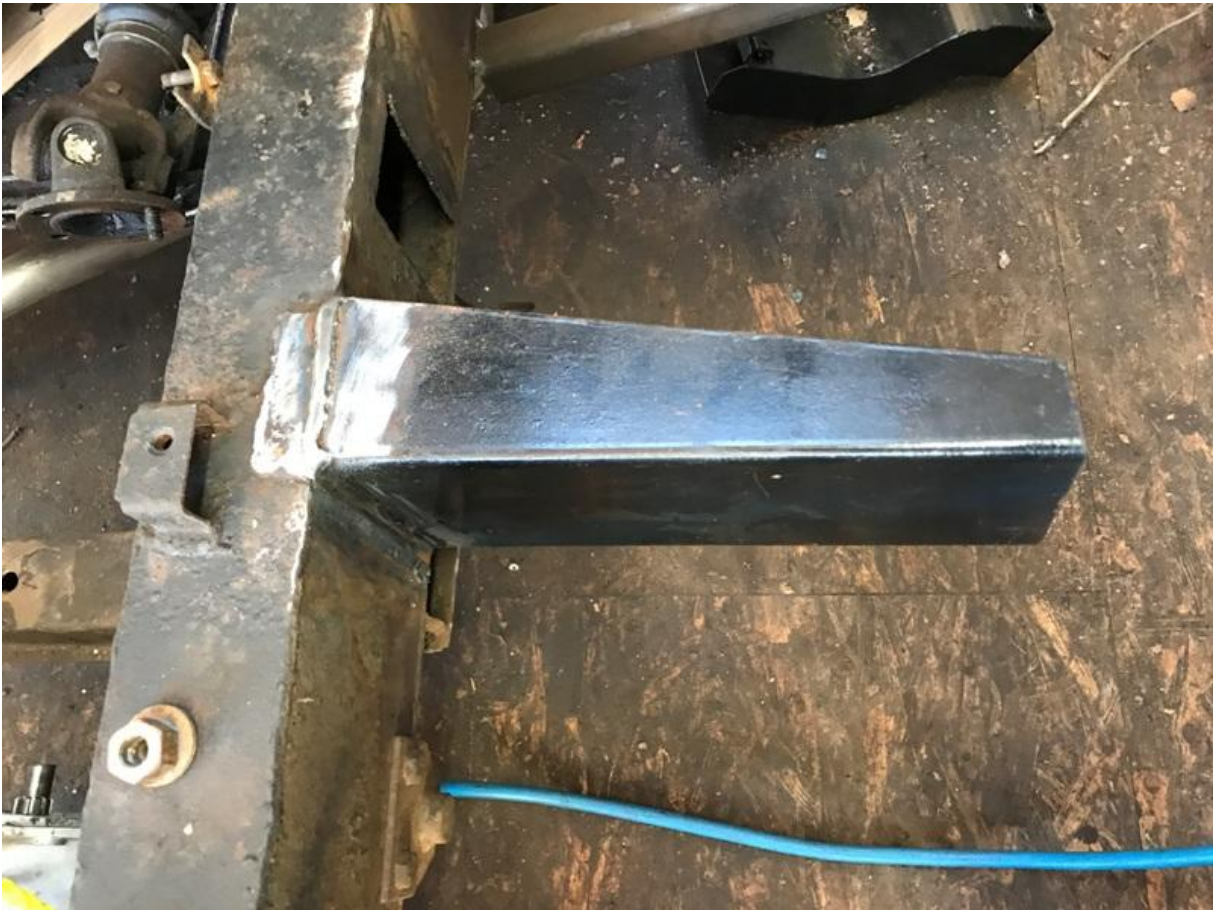
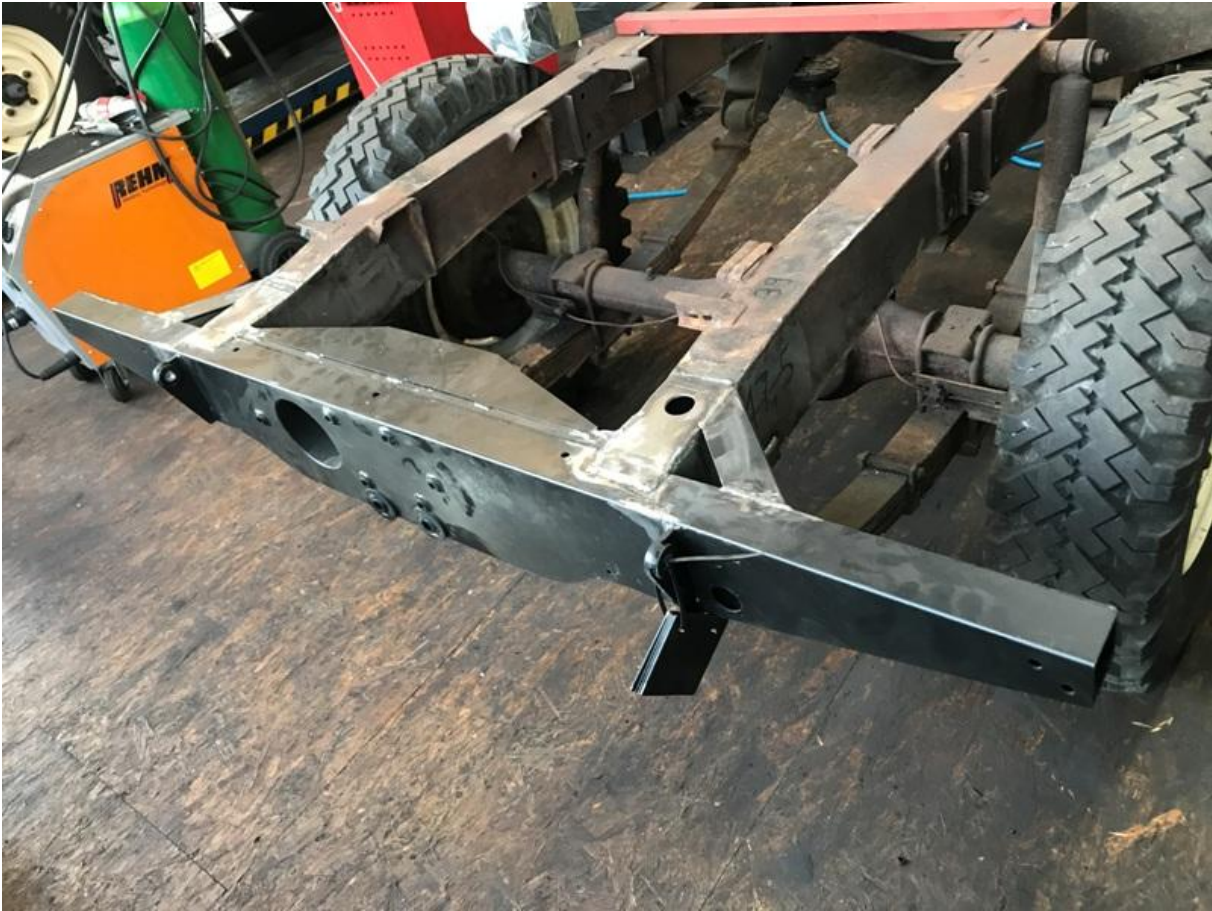
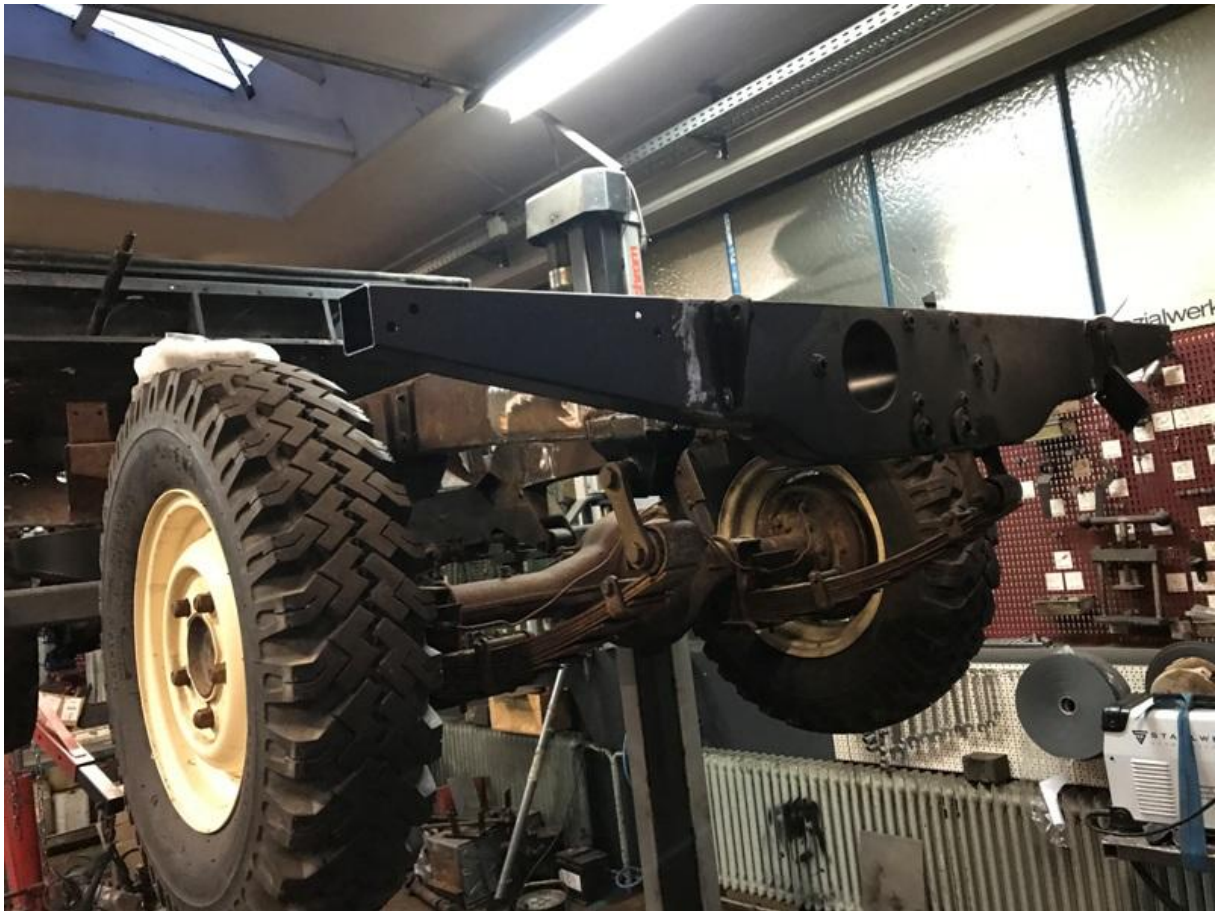
07-10

Jetzt wurden die rostbedingt notwendigen Schweiß und Sanierungsarbeiten gemacht.- später soll das Chassis verzinkt werden- aber davor muss probeweise Motor Getriebe eingebaut sein, und die ganze Karosserie mit allen Haltern und aufgebaut sein.

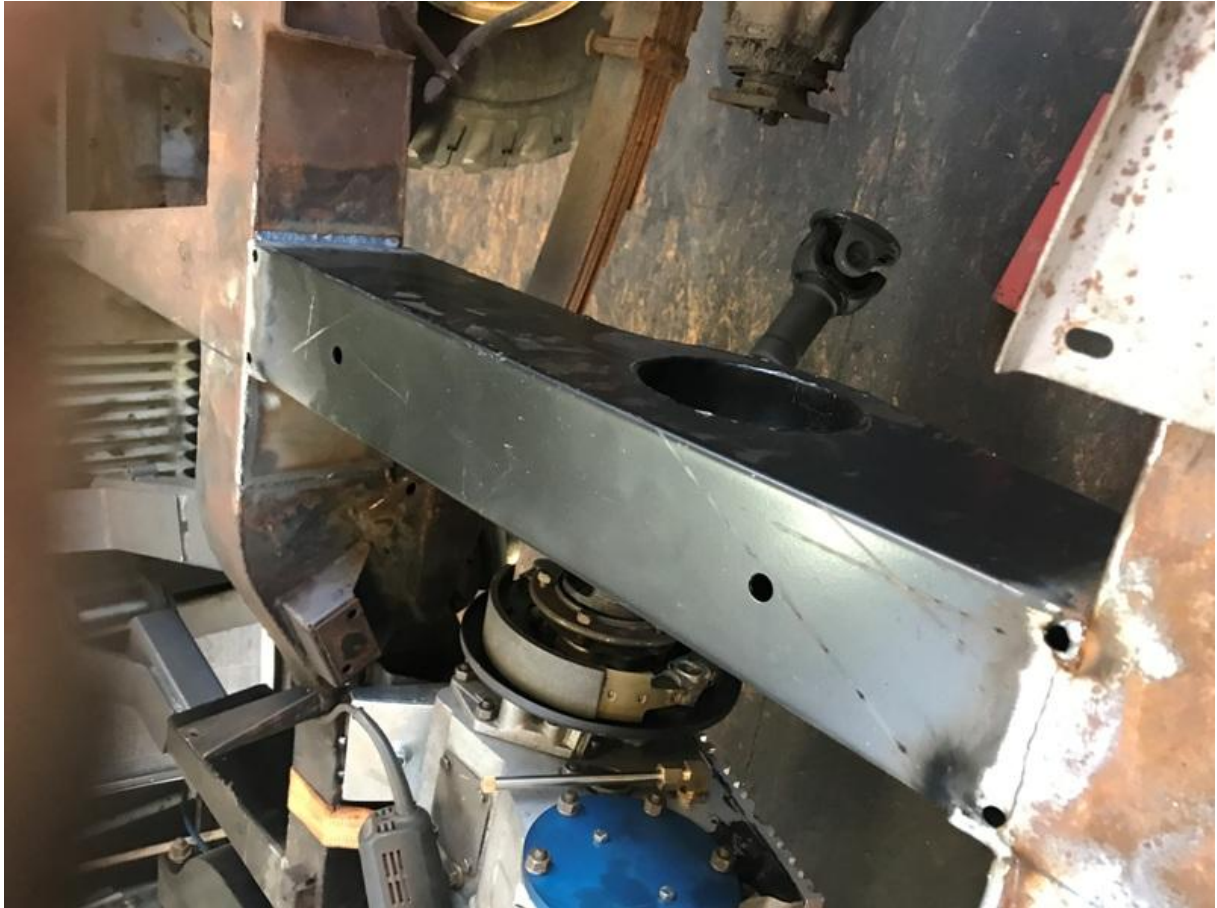
Klar müssen auch Veränderungen am Chassis zur Aufnahme der Antriebseinheiten und auch andere Dinge verändert werden.

Auch die Servolenkung muss vor dem Verzinken des Chassis mit Ihren neuen Halterungen und Unterzügen geschweißt sein. Die Position ist von uns eindeutig festgelegt, und immer die gleiche. Die Mitarbeiter haben hier große Erfahrung.

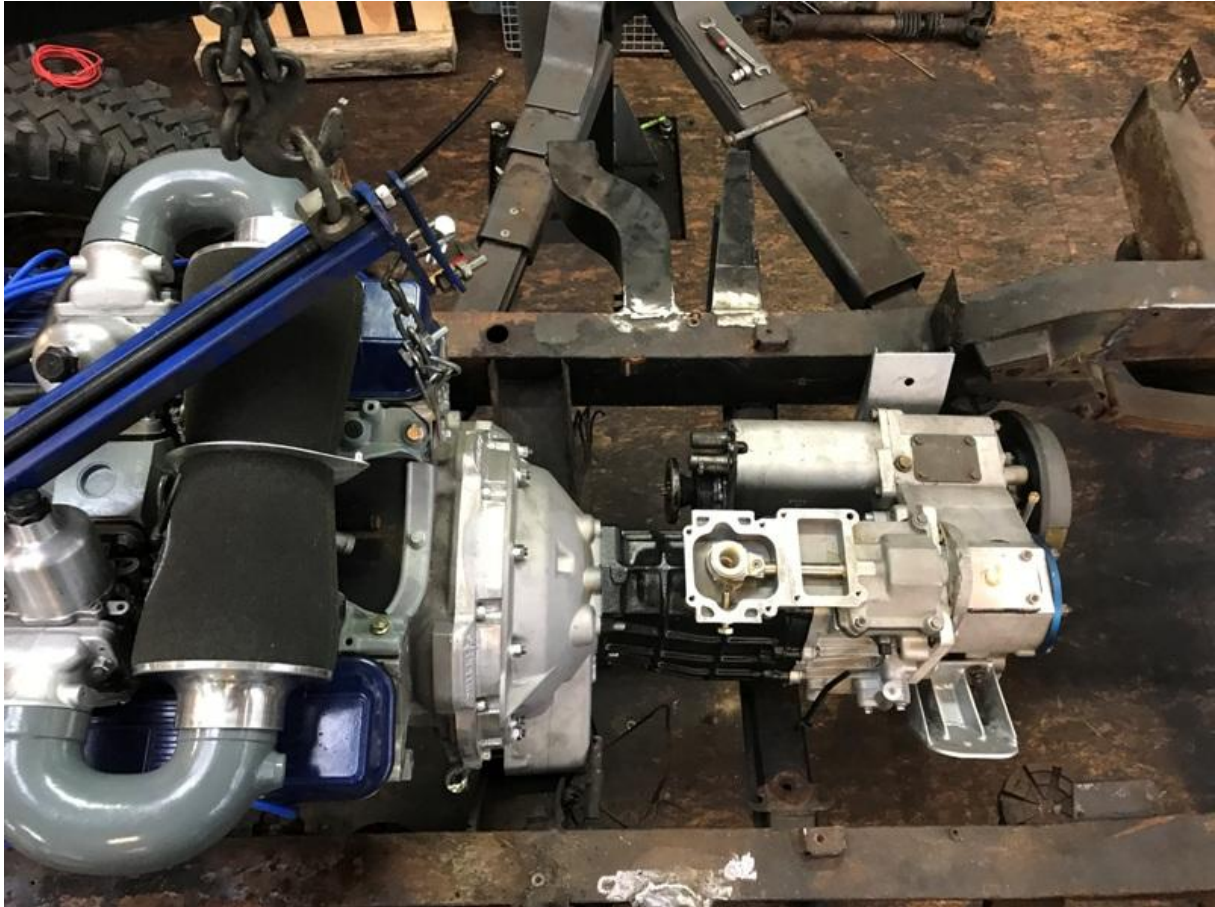
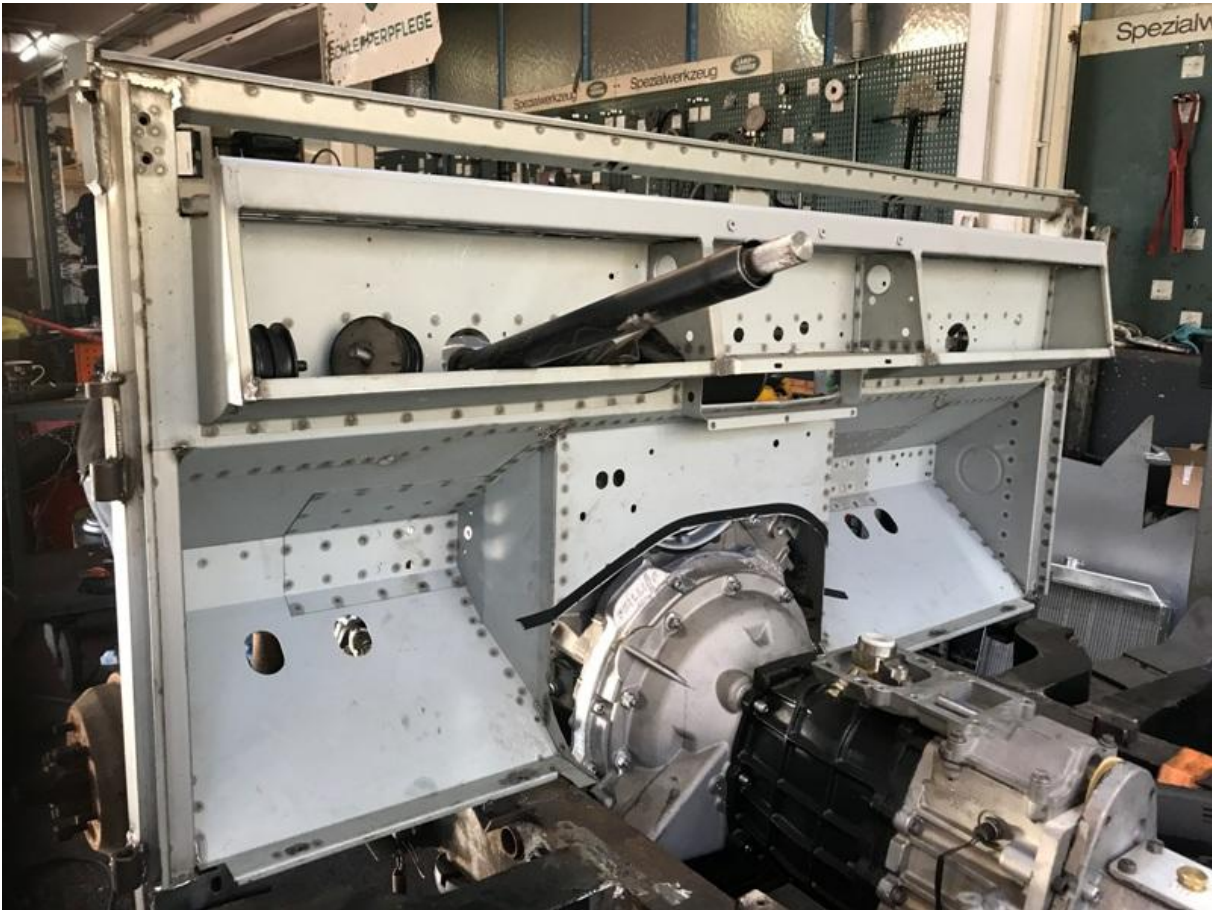
Zunächst wird die richtige Position von Motor und Getriebe festgelegt. Das passiert in Zusammenhang mit dem Setzen der Spritzwand. (die Spritzwand wurde schon im Vorfeld neu angefertigt)

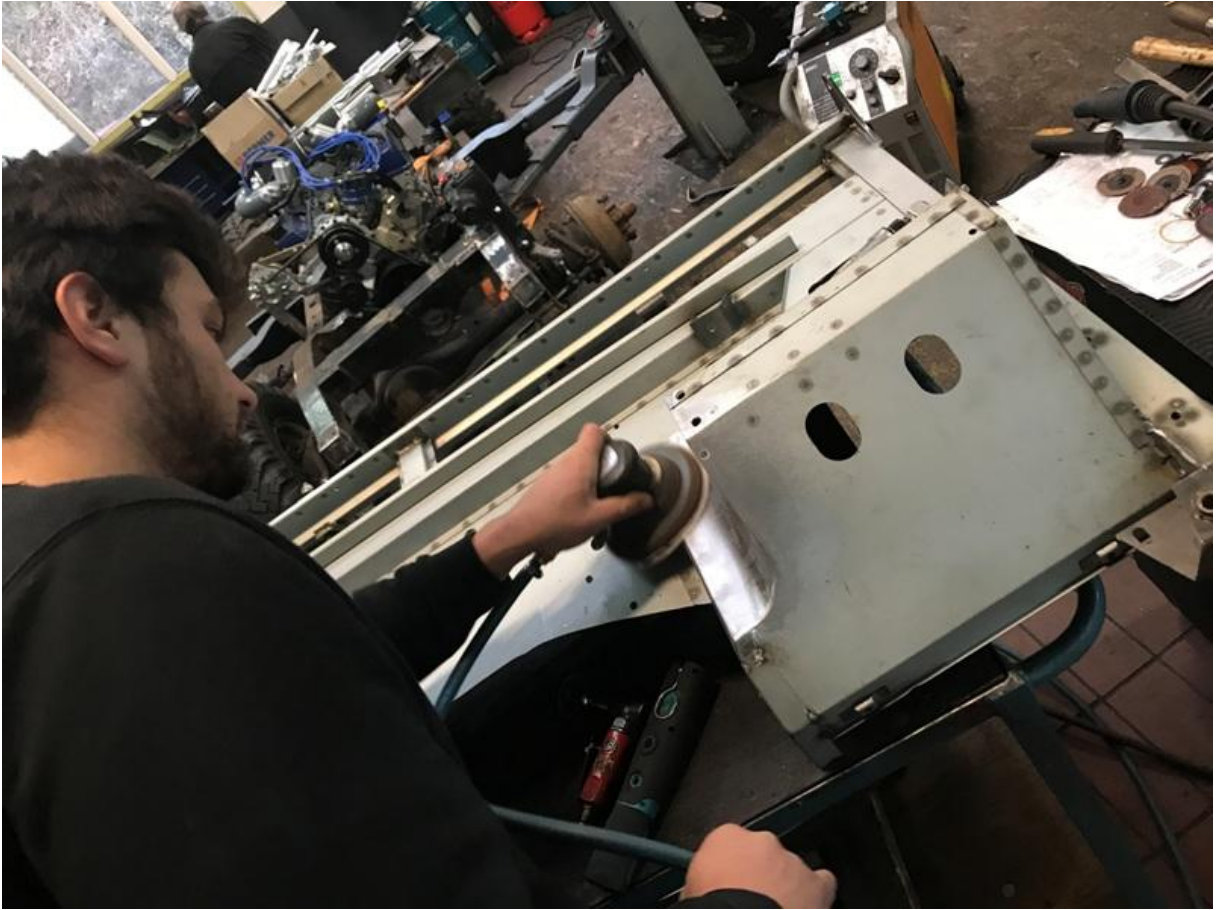
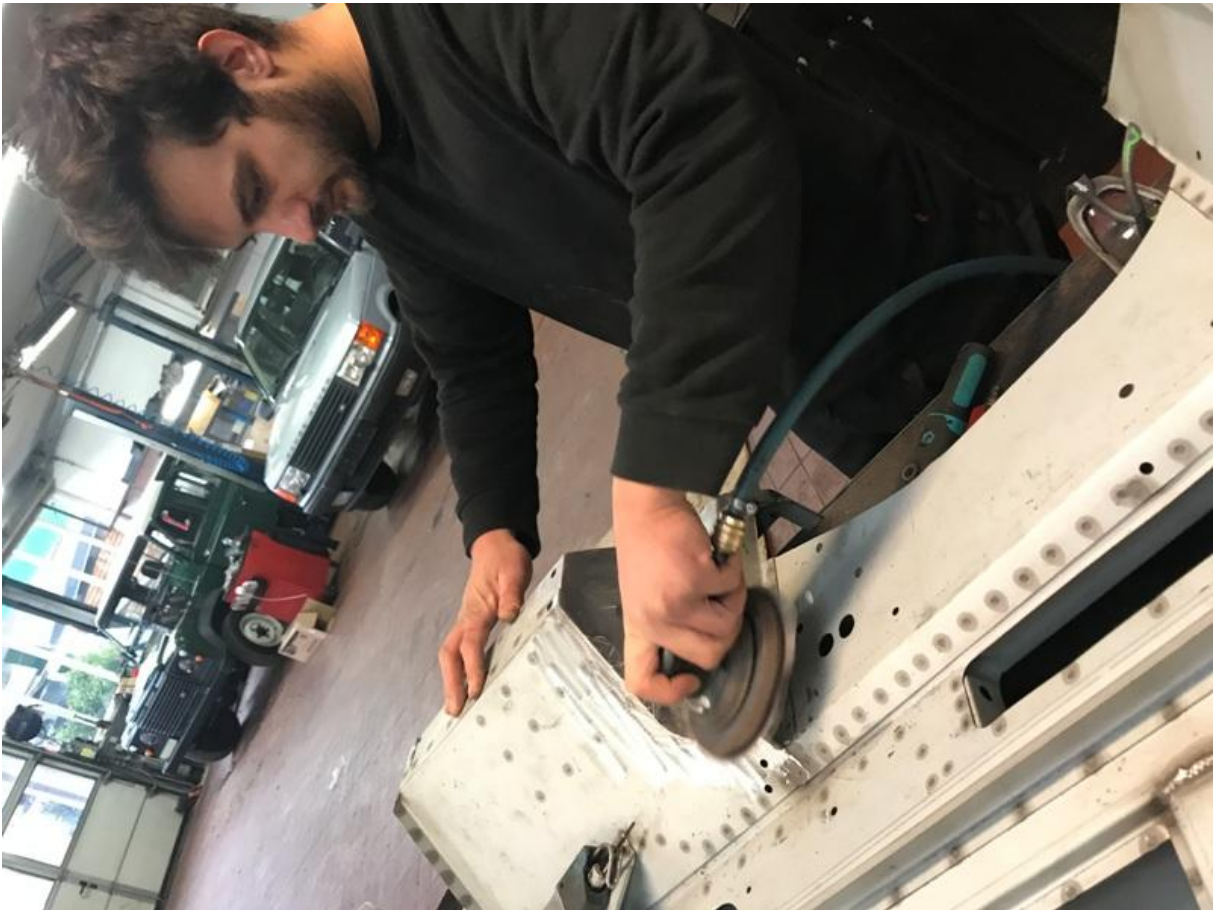
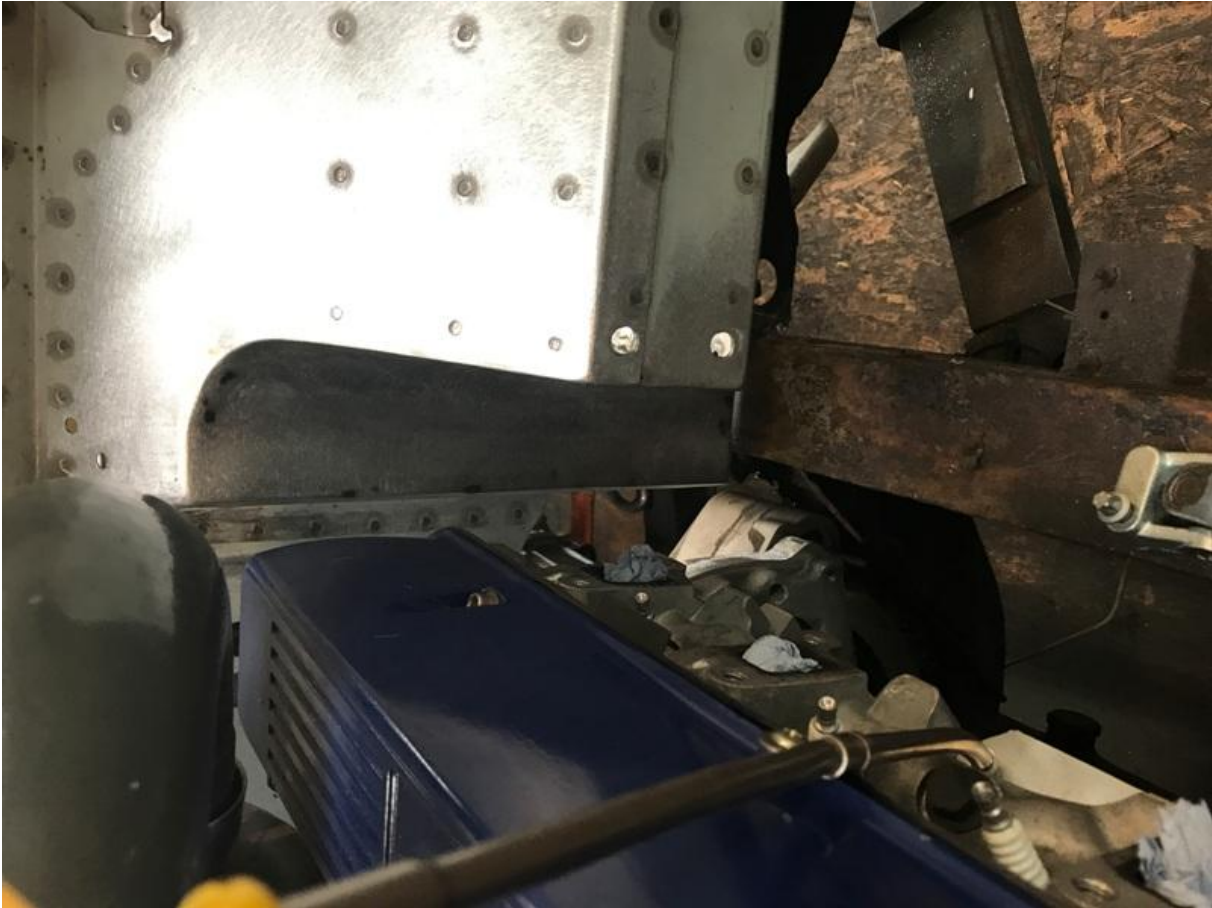
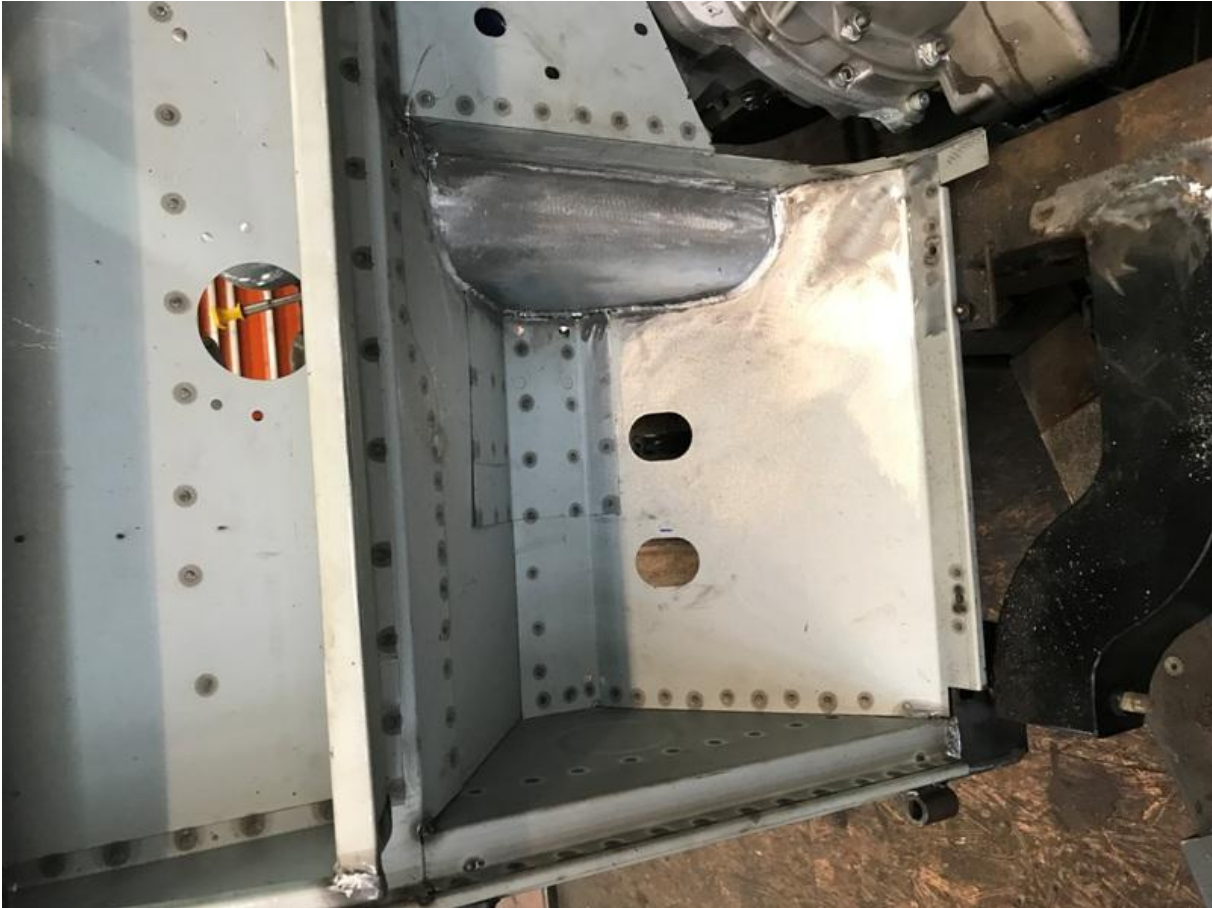
An der Spritzwand wird zunächst Platz ums Getriebe herum geschaffen, und anschließend die linke Seite des Mittelteils verbreitert.

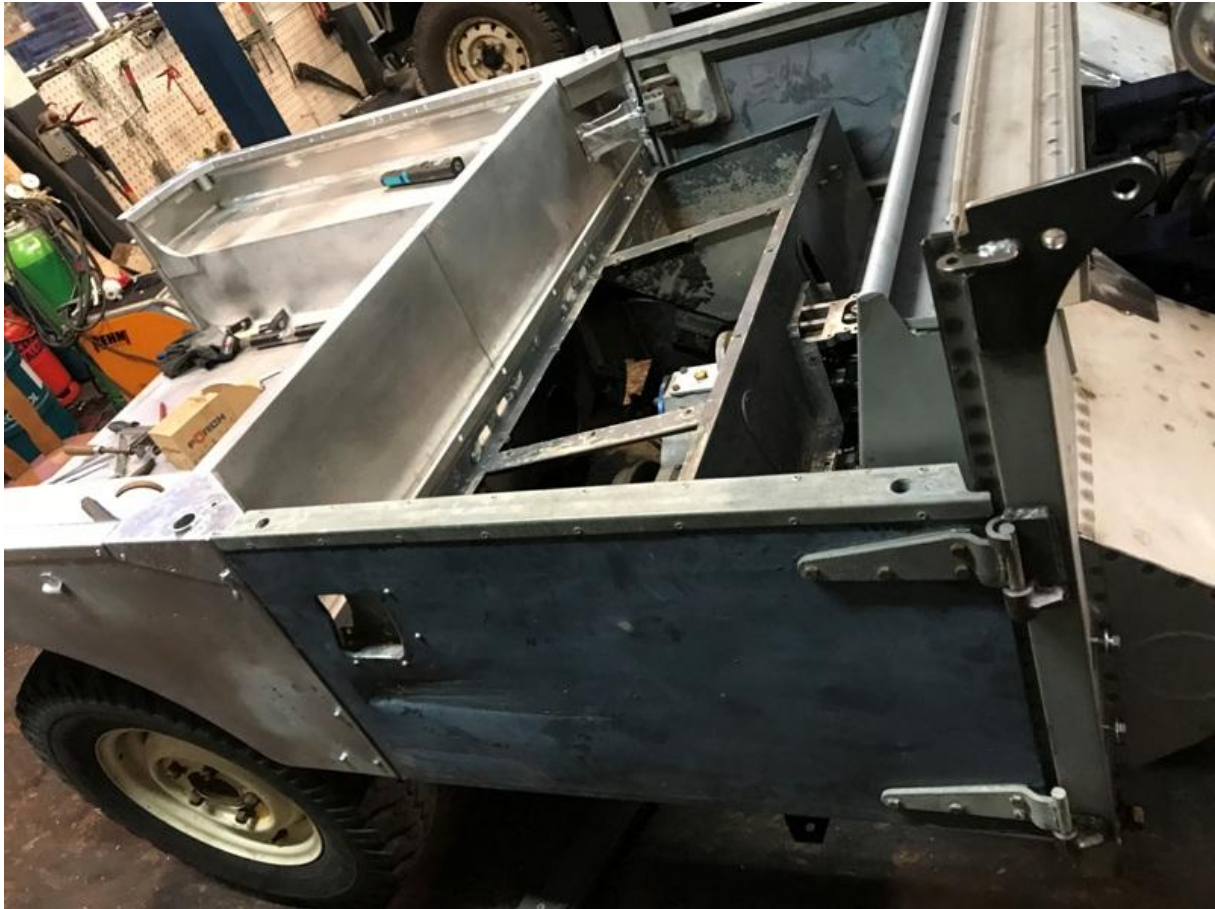
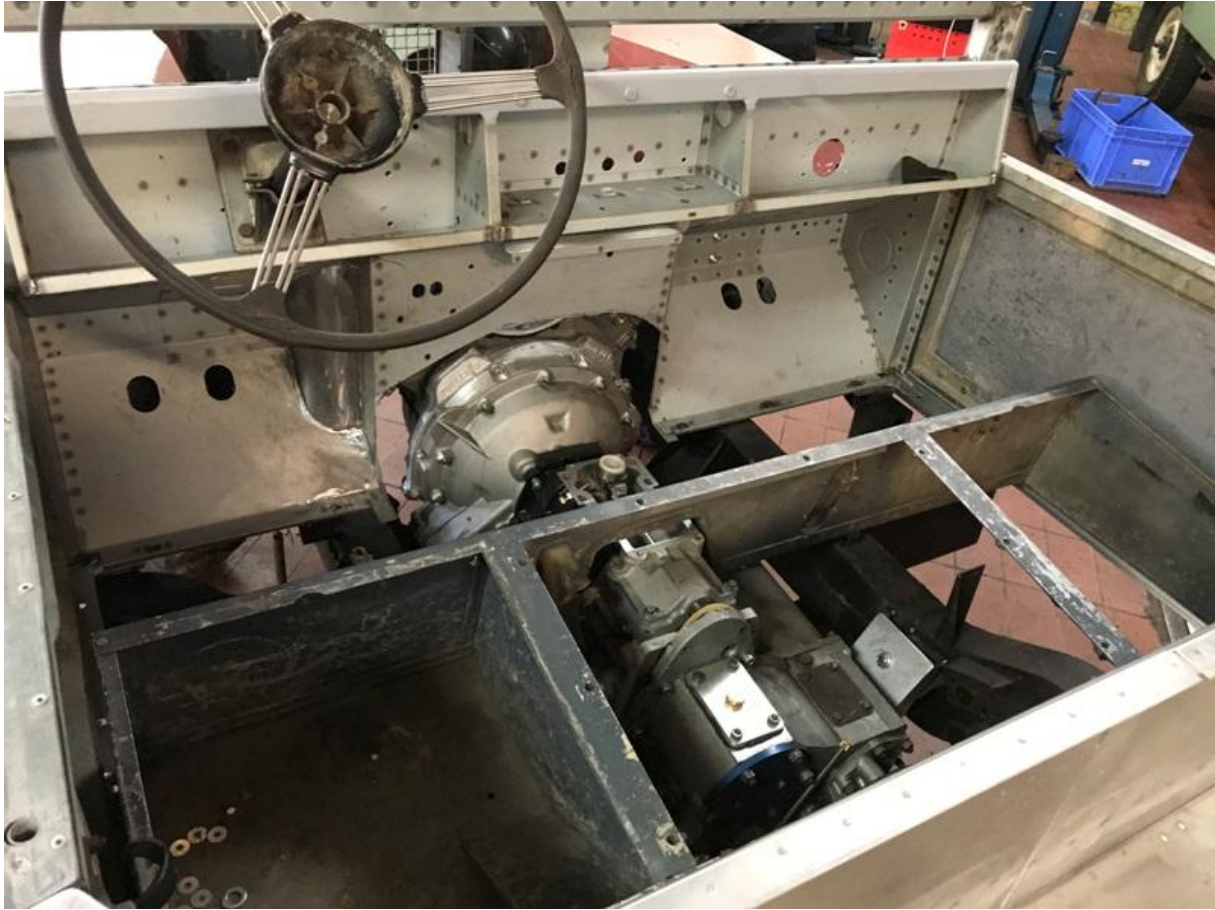
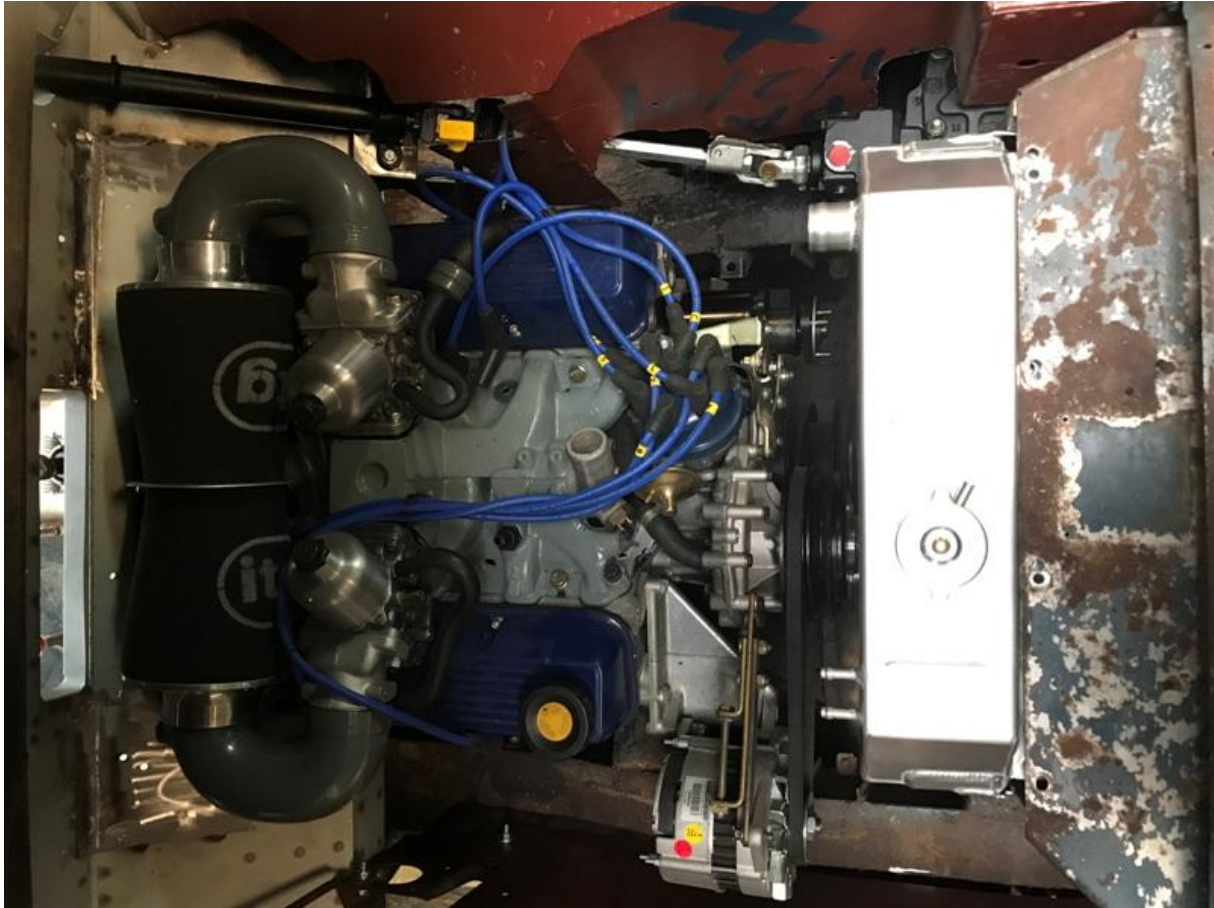
Wenn die Spritzwand so nun montiert werden kann, wird als nächstes der Sitzkasten provisorisch gesetzt und auch die Frontmaske, an der der Kühler später befestigt ist, wird montiert.

Mit diesen 3 Komponenten(Kühlermaske, Spritzwand/Sitzkasten) kann die beste Position der Antriebseinheit, Motor/Getriebe/VTG festgelegt werden. Das ist einer der spannendsten Momente.
