2019 Serie I 88 Inch Restauration und Umbau auf V8 und Servo

Teil 1 Chassis Restauration und Umbauarbeiten bis zum Probeaufbau Karosserie

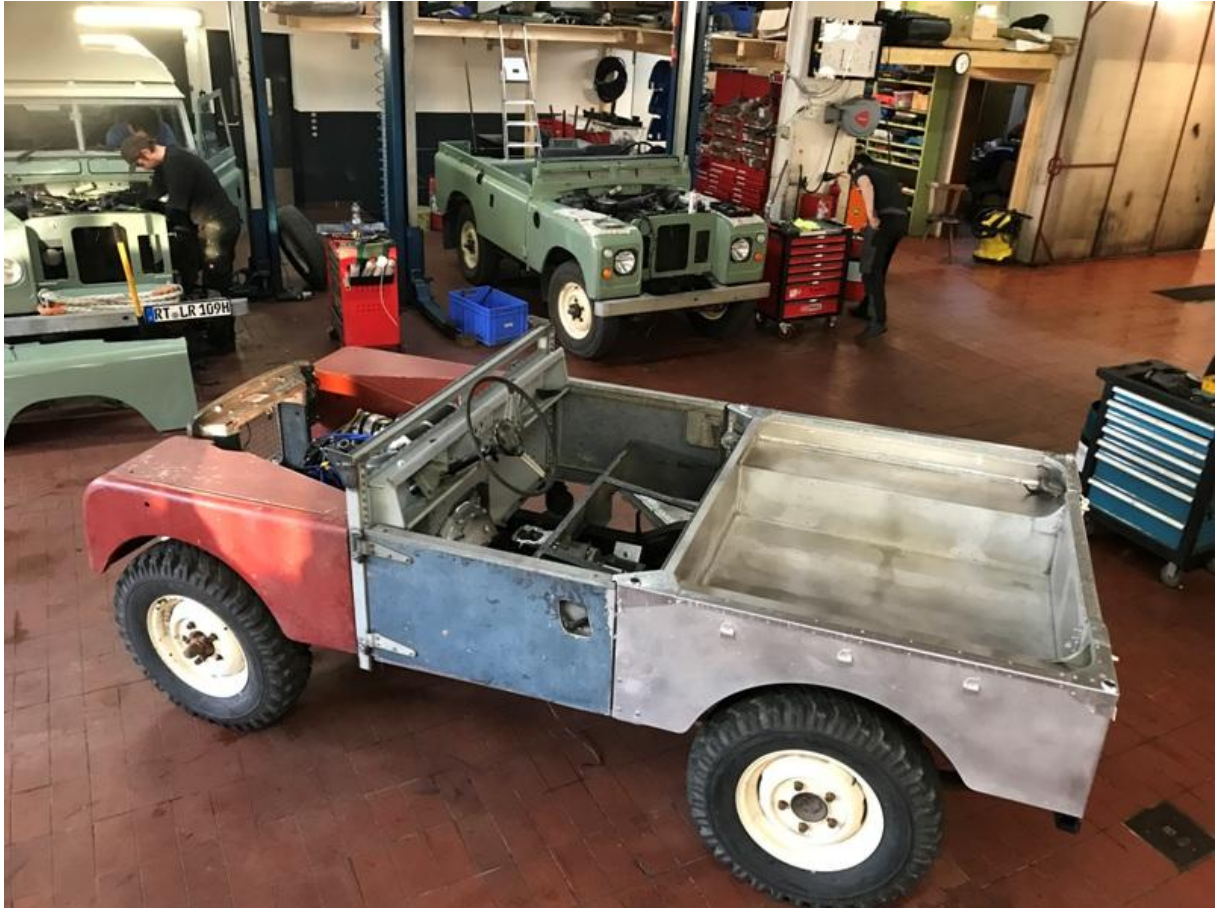
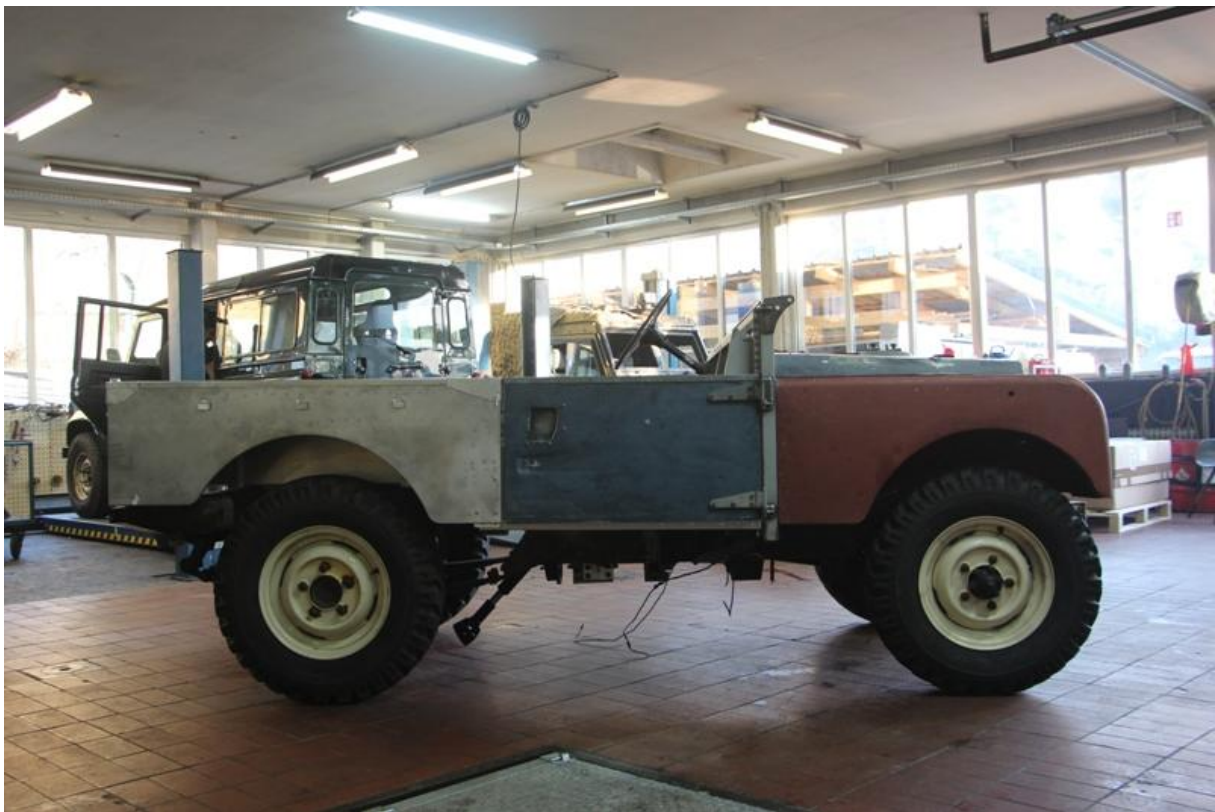
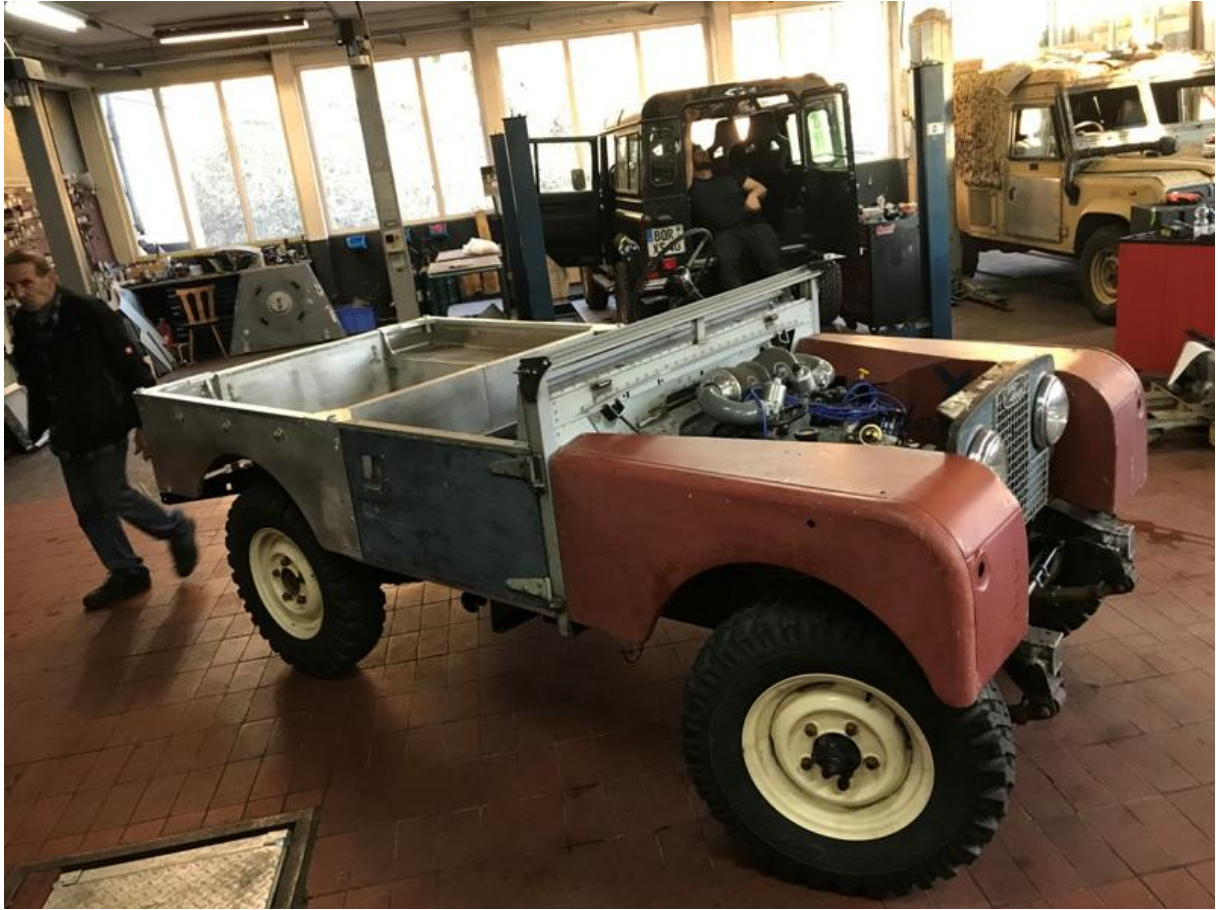
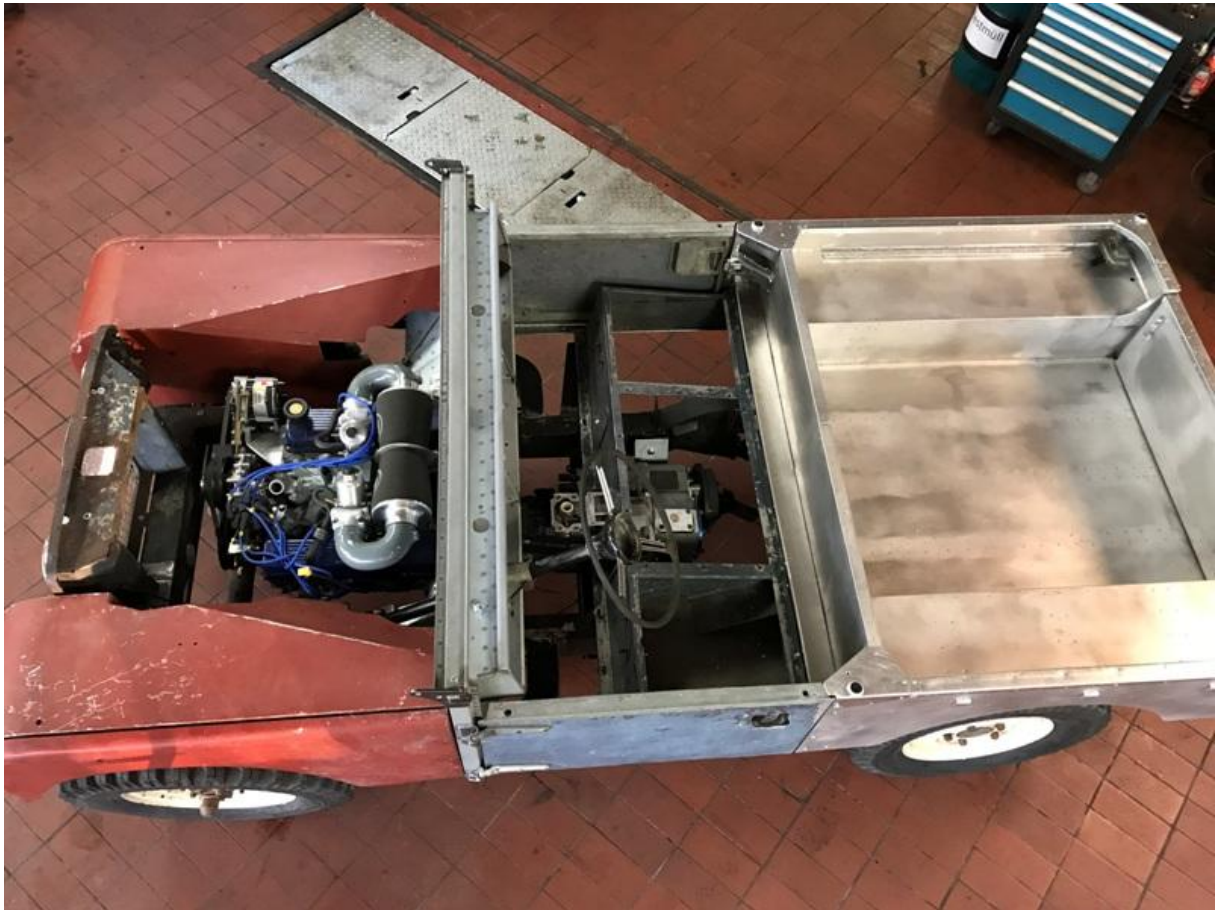
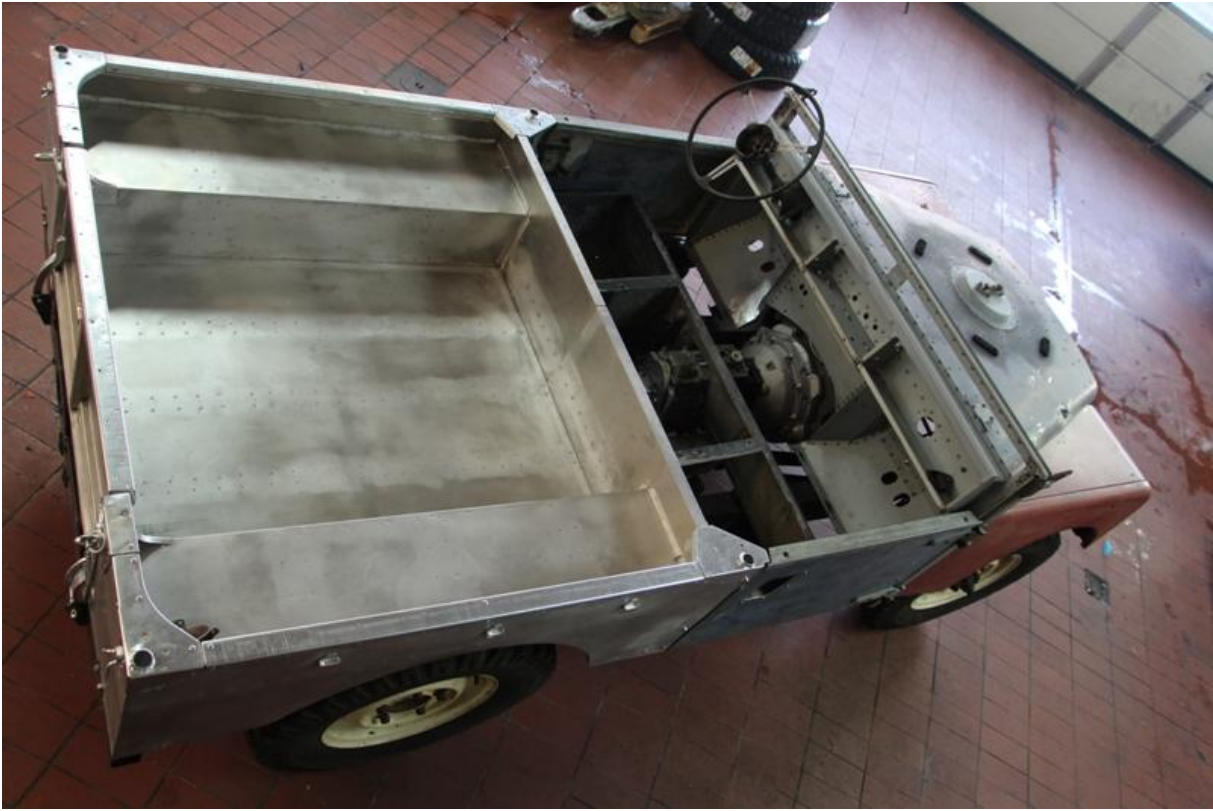
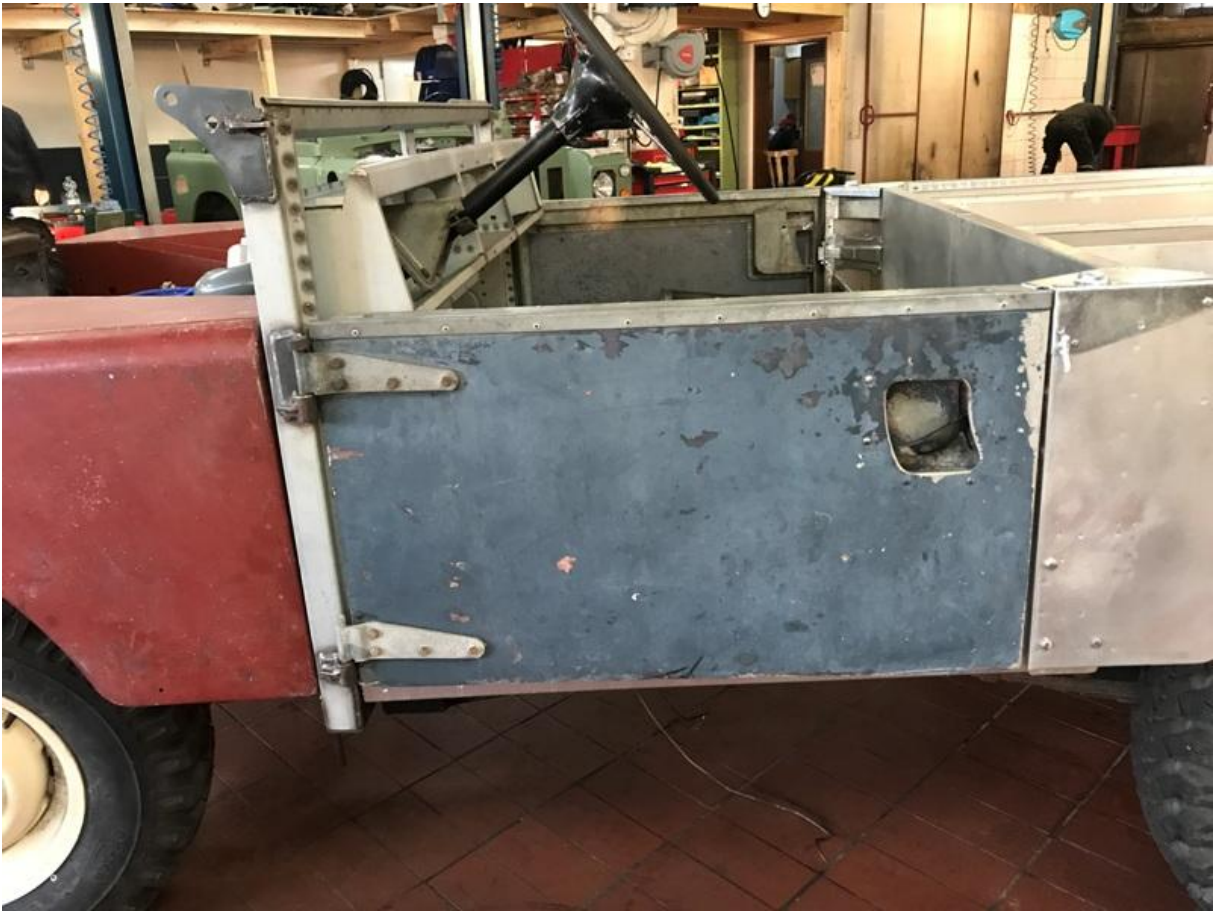
Sobald die Antriebseinheit fixiert ist, wird der restliche Teil der Karosserie (probe) aufgebaut.

Dabei ist es wichtig dass bereit in dieser Phase die Karosserieteile ganz genau positioniert werden, um die bestmöglichen Passungen und Karosseriespalten zu haben.

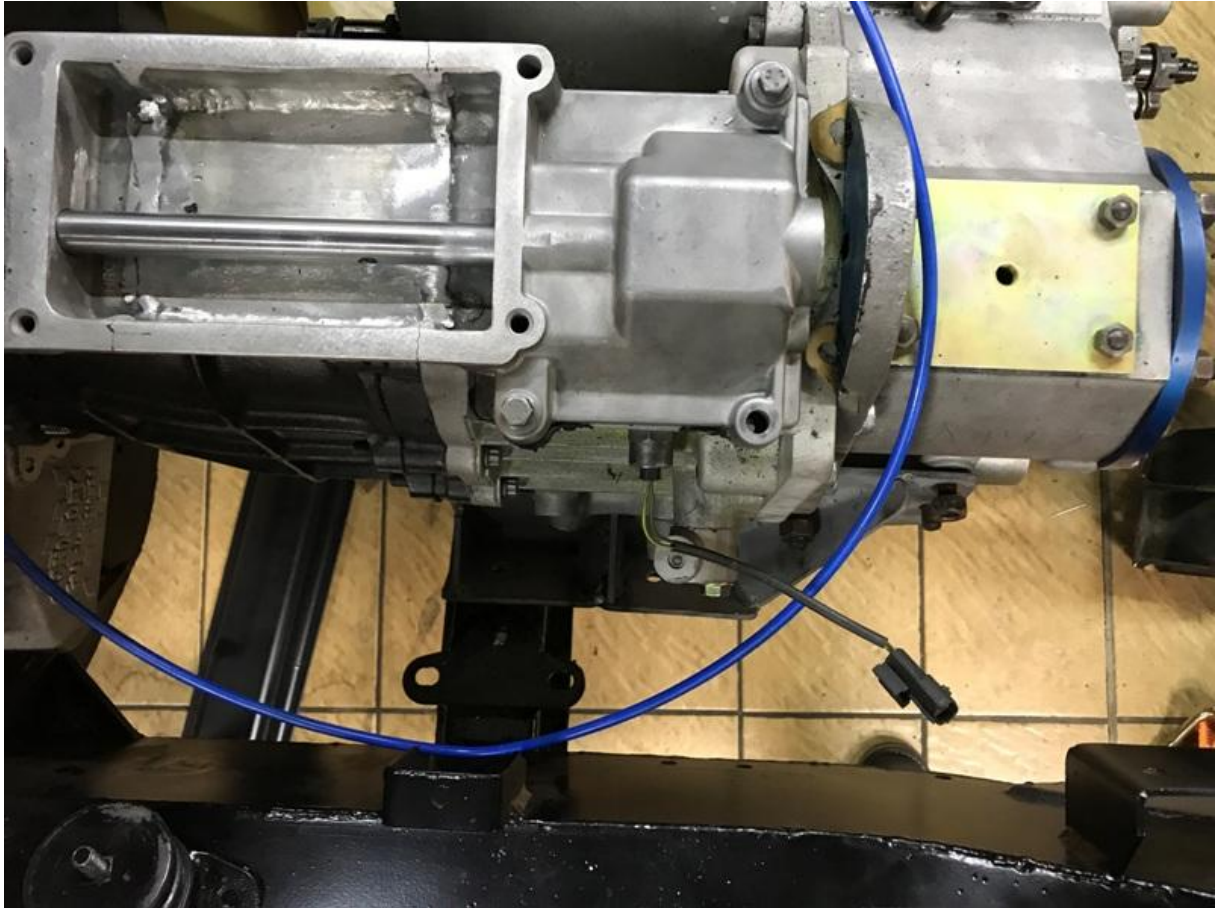
Das ist recht aufwändig, und braucht viel Erfahrung, da alle Teile immer wieder zueinander korrigiert werden müssen bis die bestmögliche Position erreicht ist. noch nicht eingebaut werden dabei die Bodenbleche und die beiden Getriebe Tunnel, denn diese müssen neu gebaut werden, so dass Sie zu dem neuen Getriebe passen und dabei dennoch authentisch aussehen.

Dazu muss als erste das Schalthebgestänge des Hautschalthebels verlängert, werden, damit der Schalthebel in der Position ist wo er original beim S1 hingehört (sonst wäre er bei diesem Getriebe jetzt etwa 20 cm zu weit hinten).

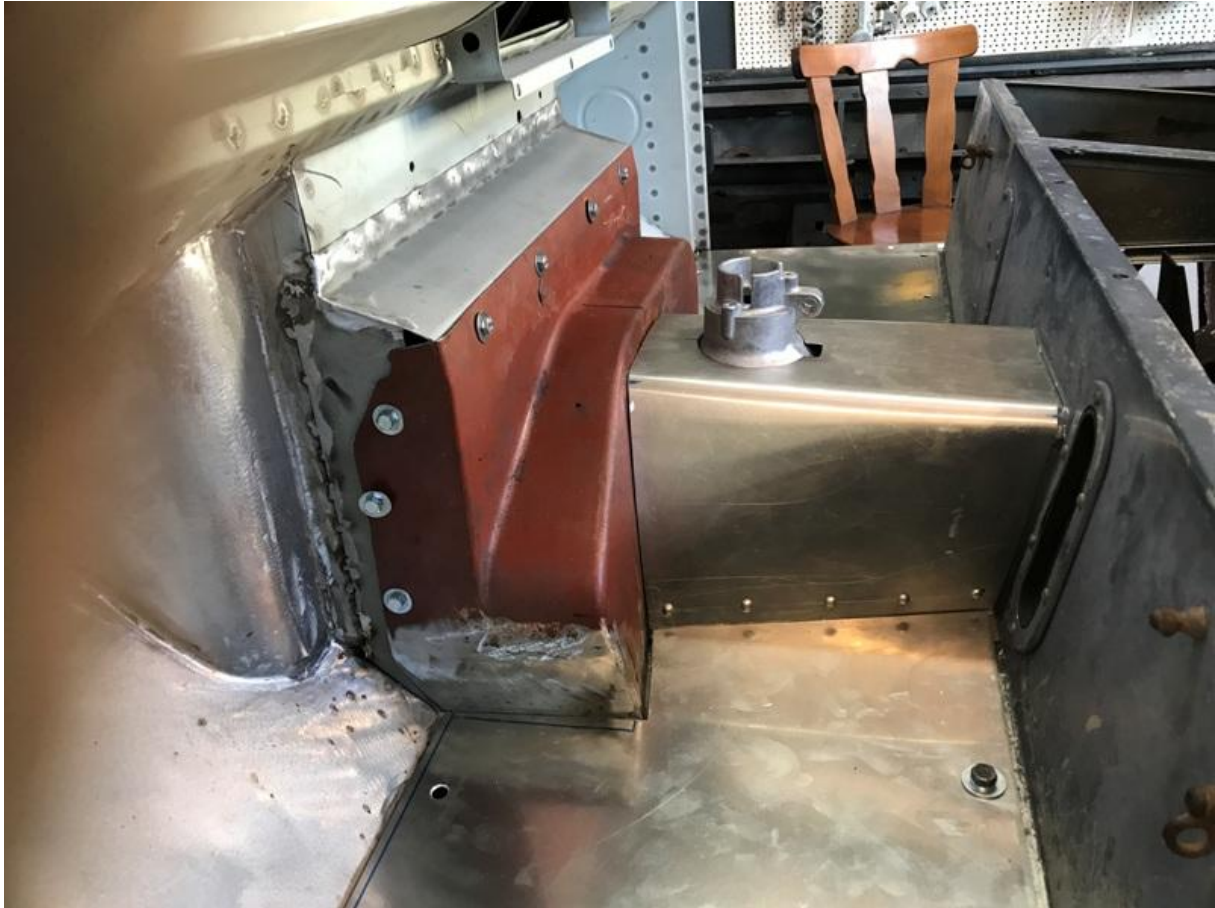
Hier haben wir für den Anschlusstunnel an der Spritzwand ein etwas anderes Design als bei unseren bisherigen Umbauten gewählt. Dieses design ermöglicht und später einen sehr guten Zugang an die Kuppungsglocke, respektive an den Befestigung des Getriebes am Motor.

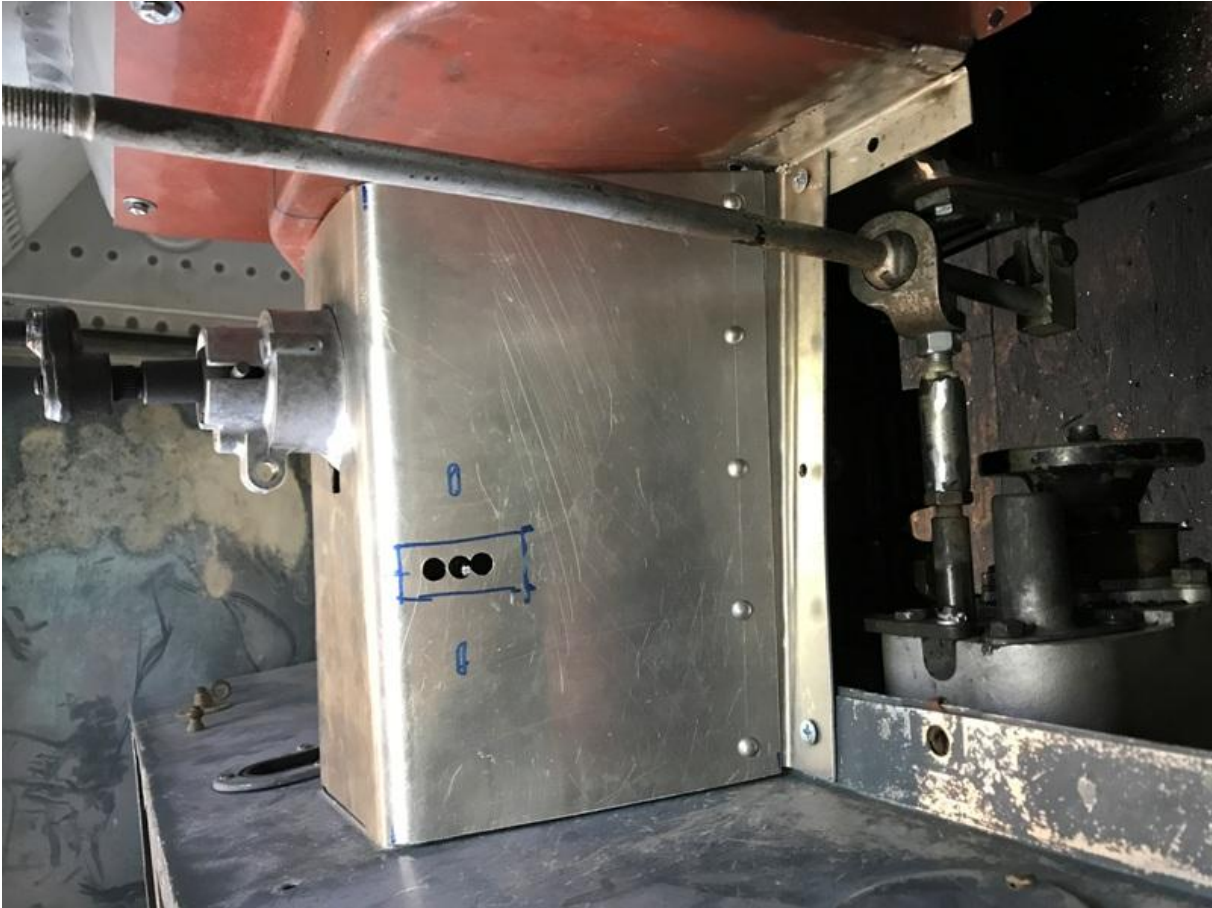
Wenn der Getriebeanschlusstunnel und der Mittlere Getriebetunnel fertig sind, müssen die Gestänge für den Untersetzungshebel und für den Allrad so angepasst bzw. umgebaut werden dass diese Schalthebel authentisch wie beim originalen Serie 1 platziert sind.

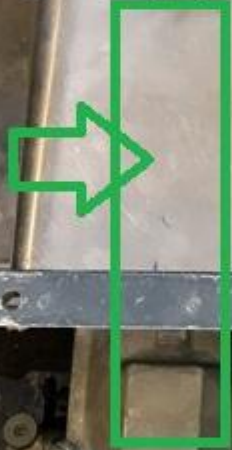
LP-
Custom
made
longer
linkages

R380- 5 Speed Box

Series Transfer box

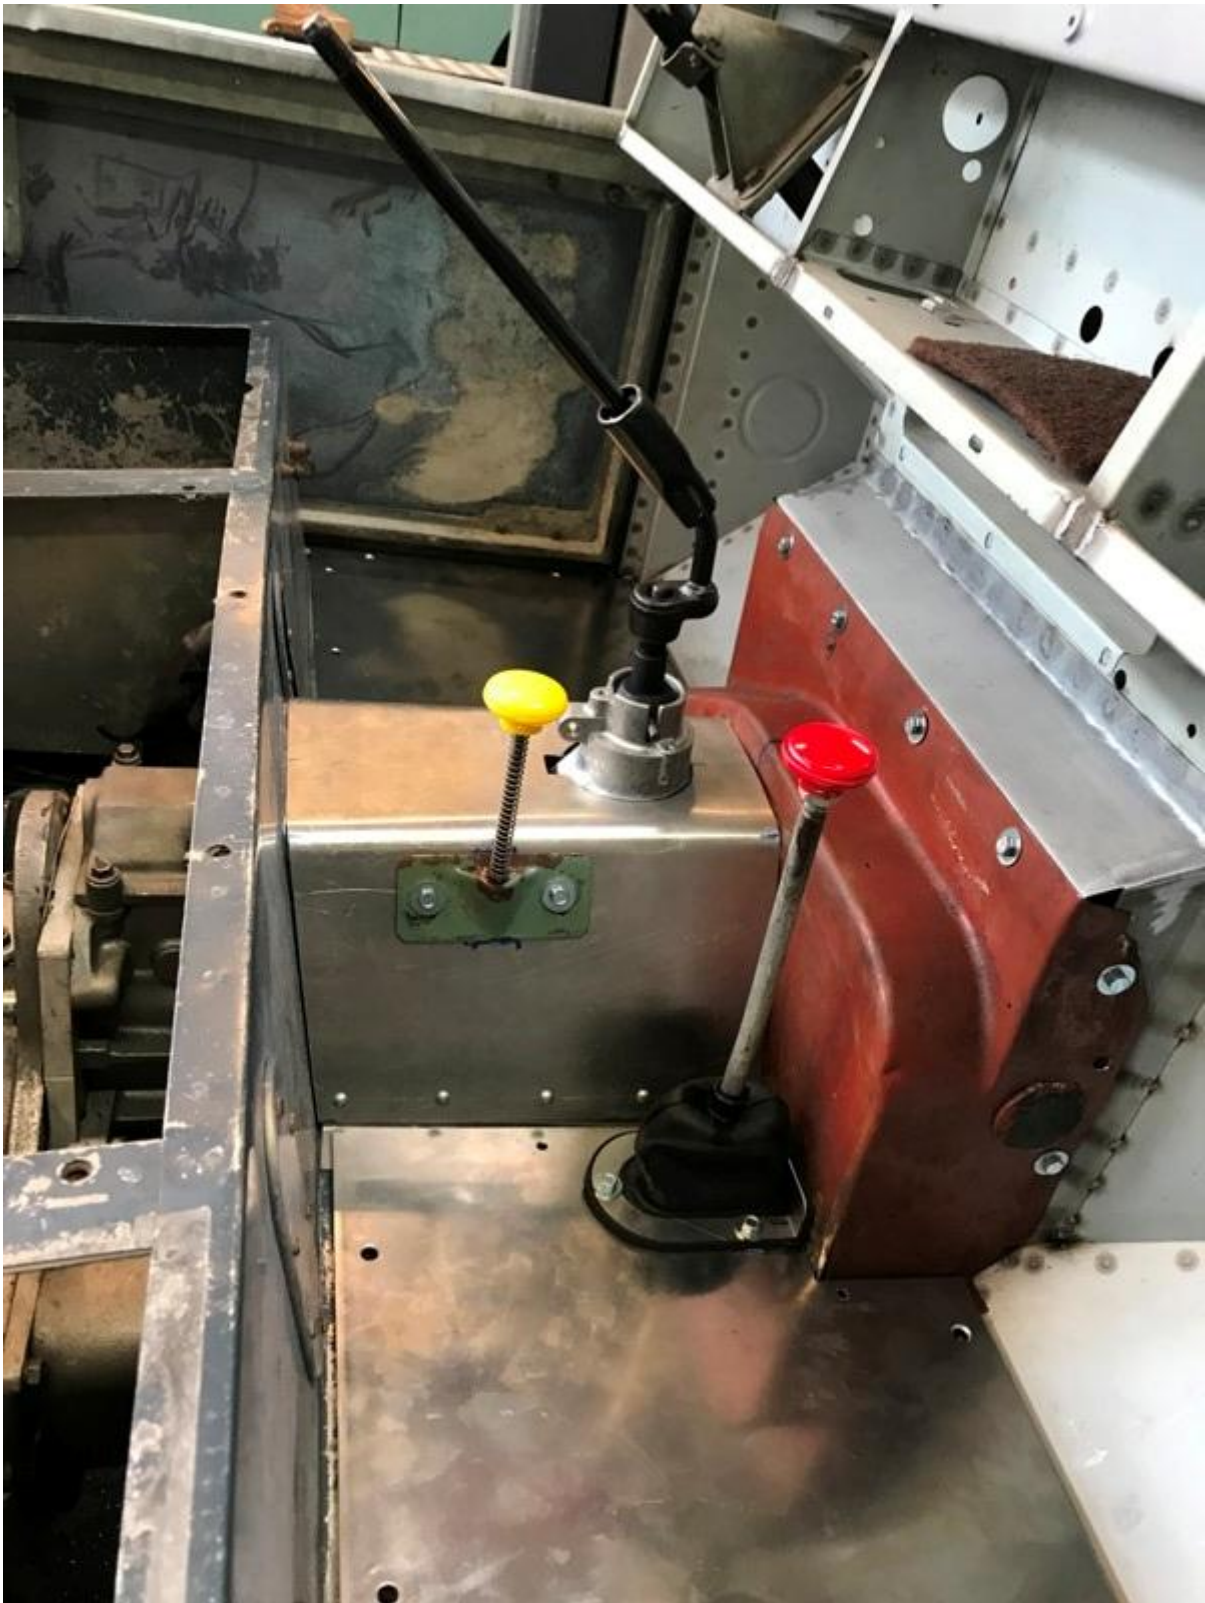
V8 und 5 Gang Getriebe in Position. Die Karosserie ist provisorisch aufgebaut, der individuelle Getriebetunnel ist gebaut von unserem Karosseriebauer, die Schalthebel sind in der originalen Position. Die Gestänge sind bereits entsprechend abgeändert und angepasst, da das Getriebe weite hinten liegt.

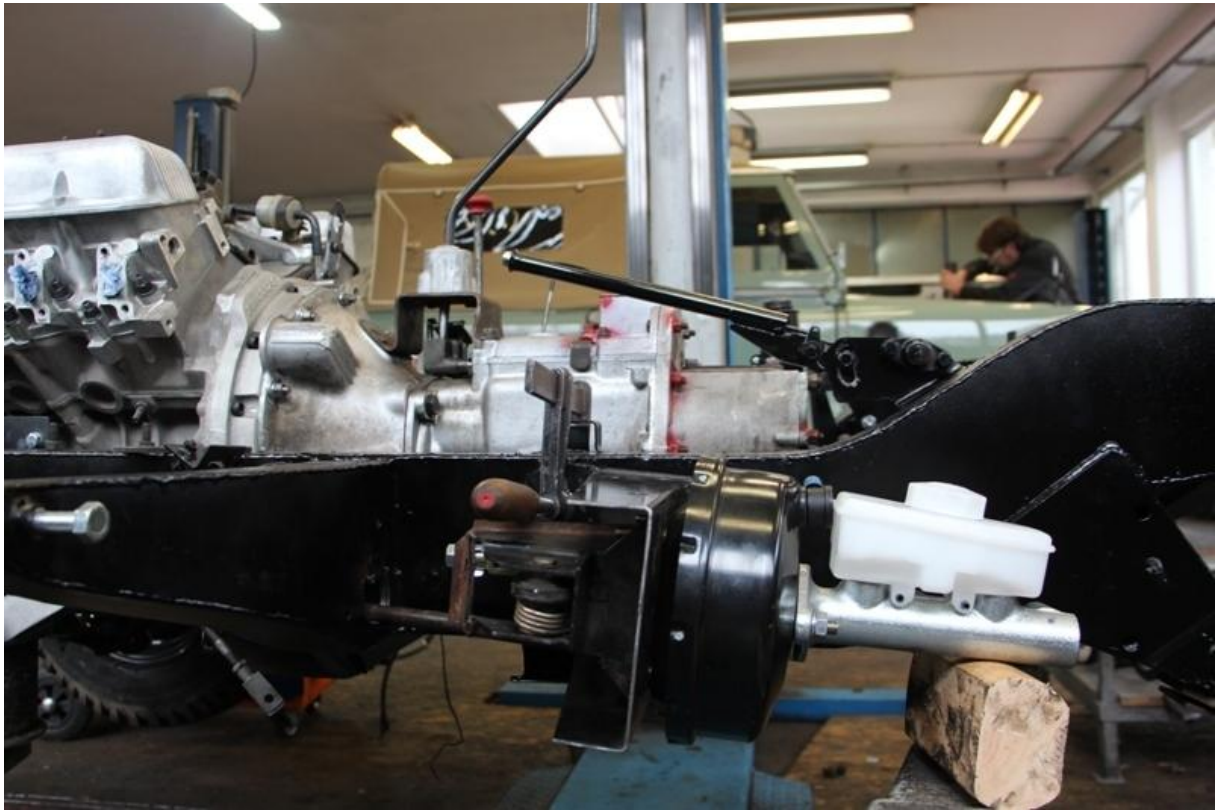
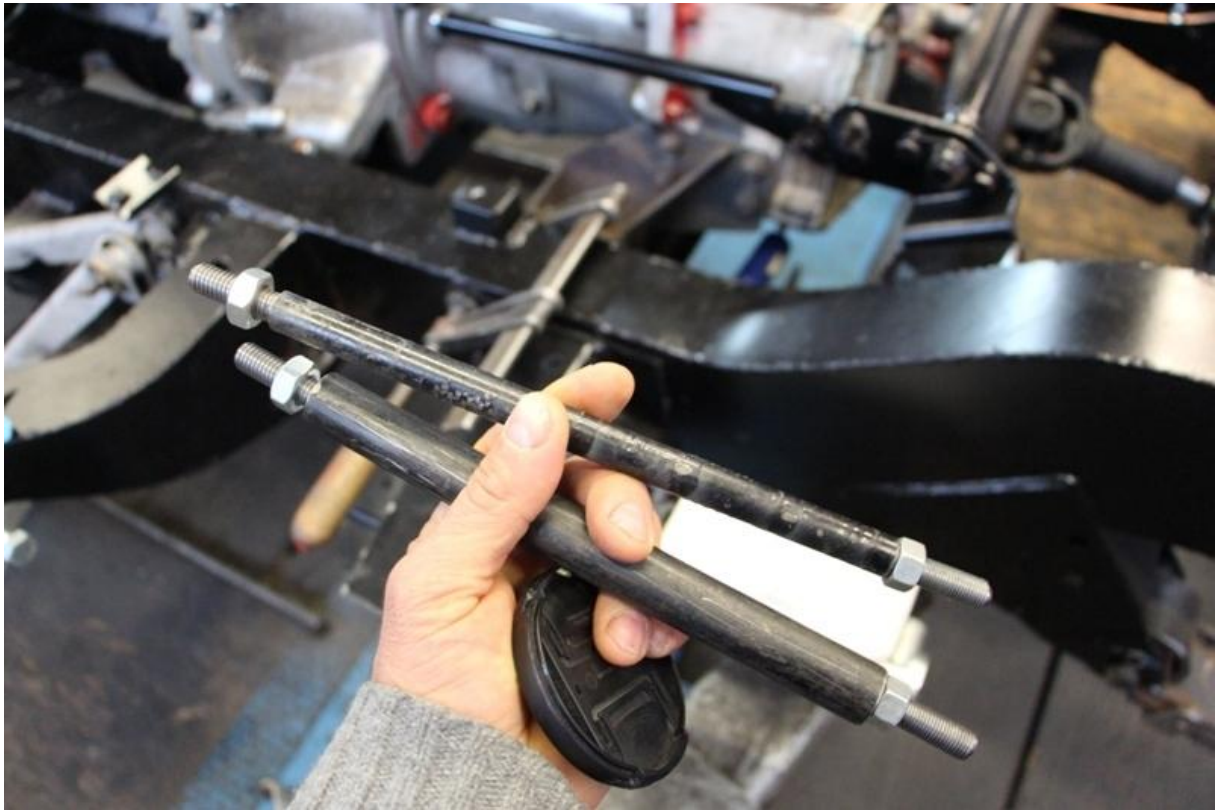
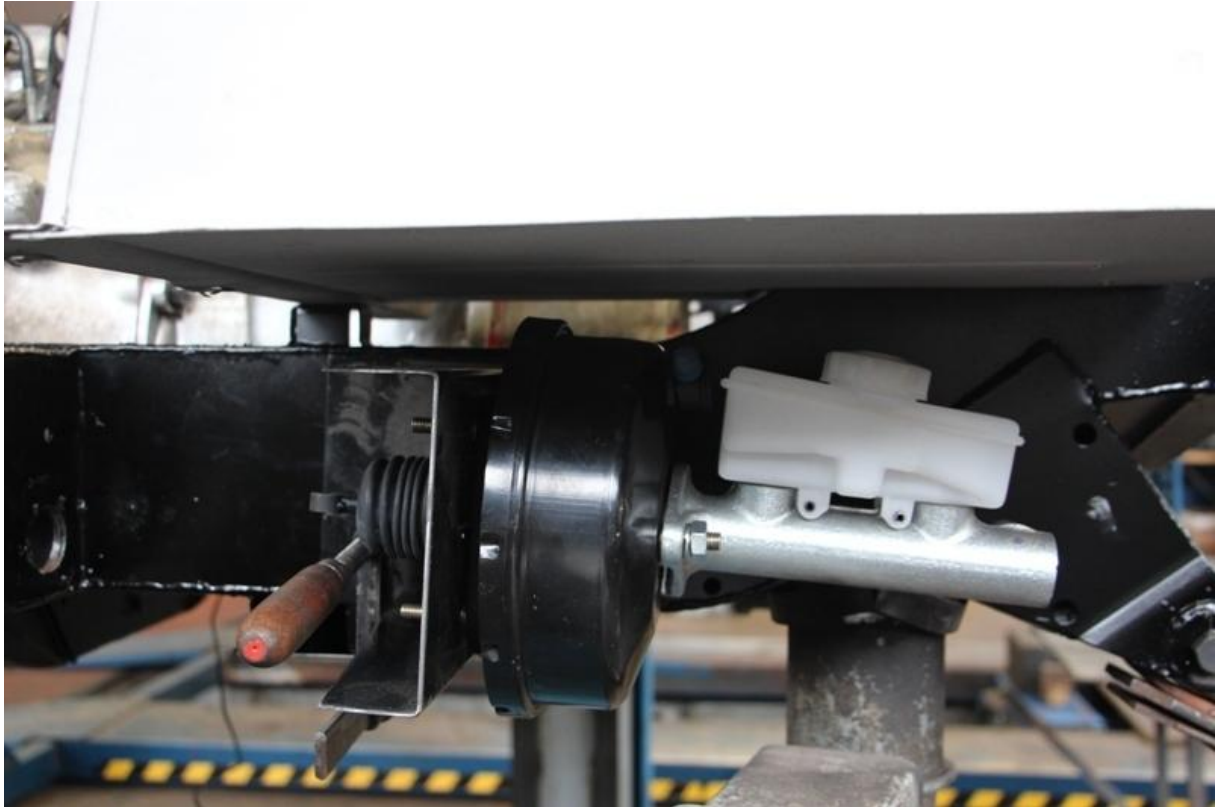
Im Unterschied zur ehemaligen Einkreisanlage verwenden wir nun die 2 Kreisanlage aus dem Serie III mit geänderter Ansteuerung und Geometrie

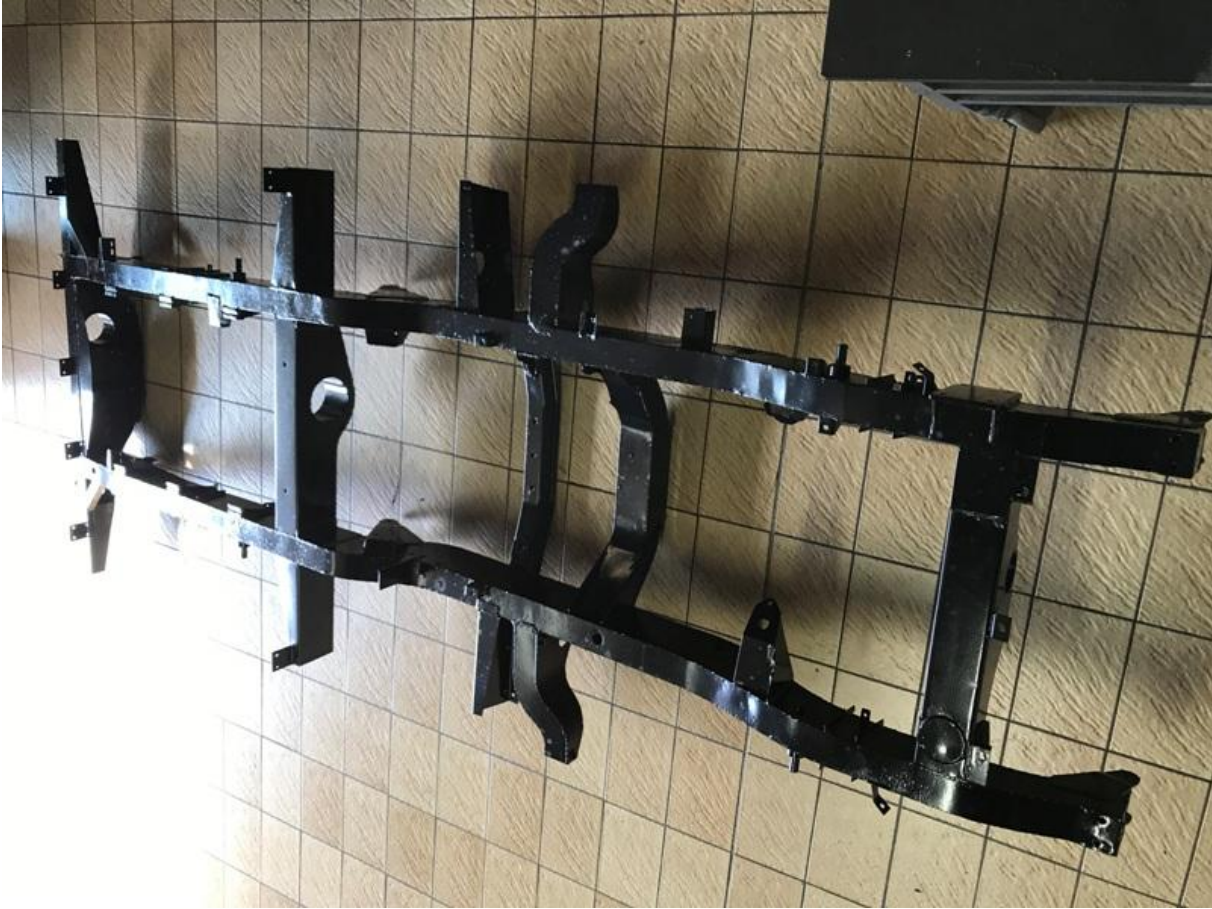
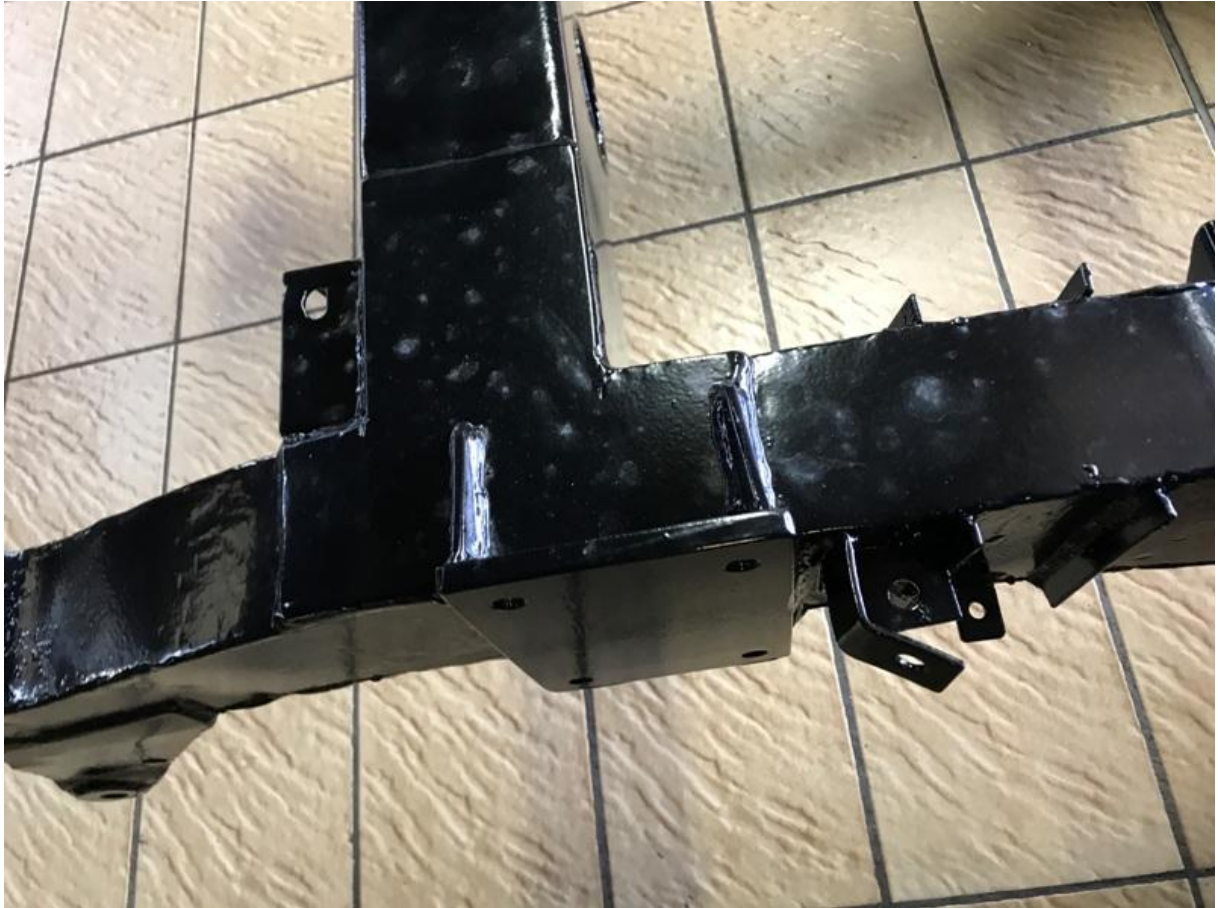
Nun wurde der Wagen wieder komplett zerlegt,
das Chassis sandgestrahlt, verzinkt und beschichtet.
