Restauration Defender 90/300tdi

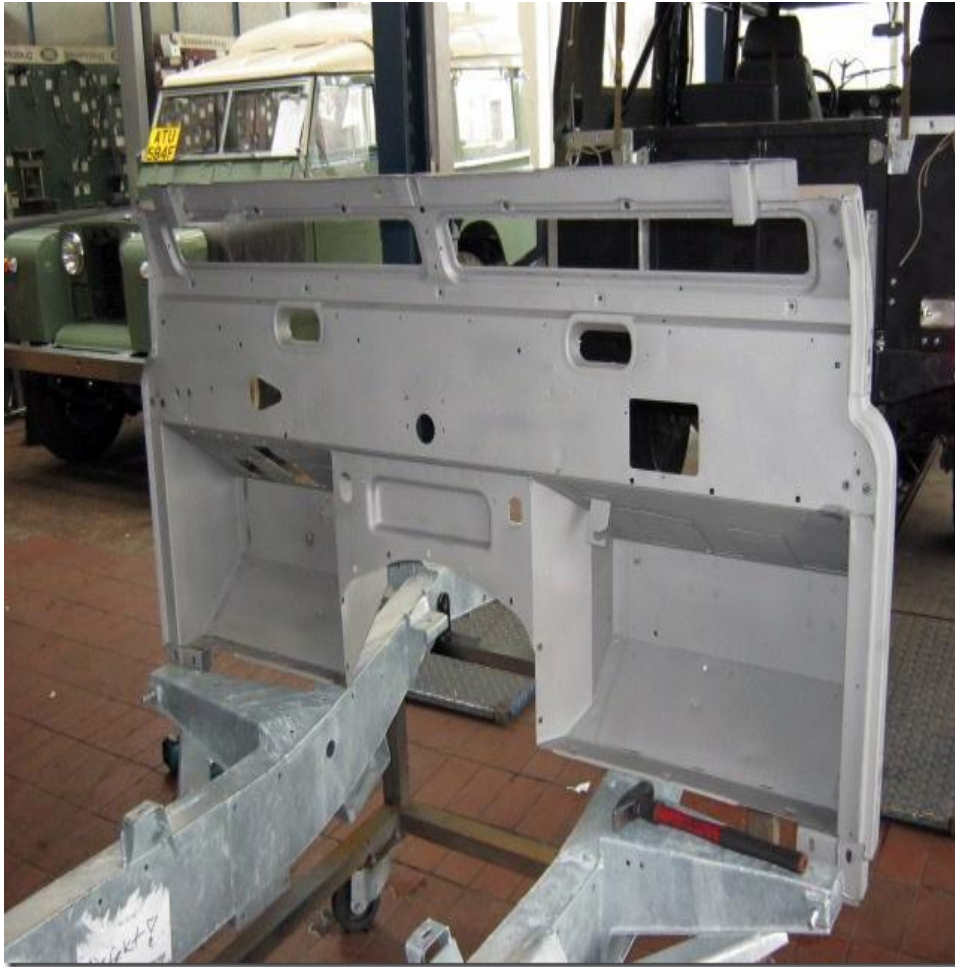
Die alte Spritzwand ist definitiv zu stark verrostet, sie zu retten ist finanziell sinnlos. Hier kommt eine extrem gut erhaltene Spritzwand aus unserem Fundus zum Einsatz.

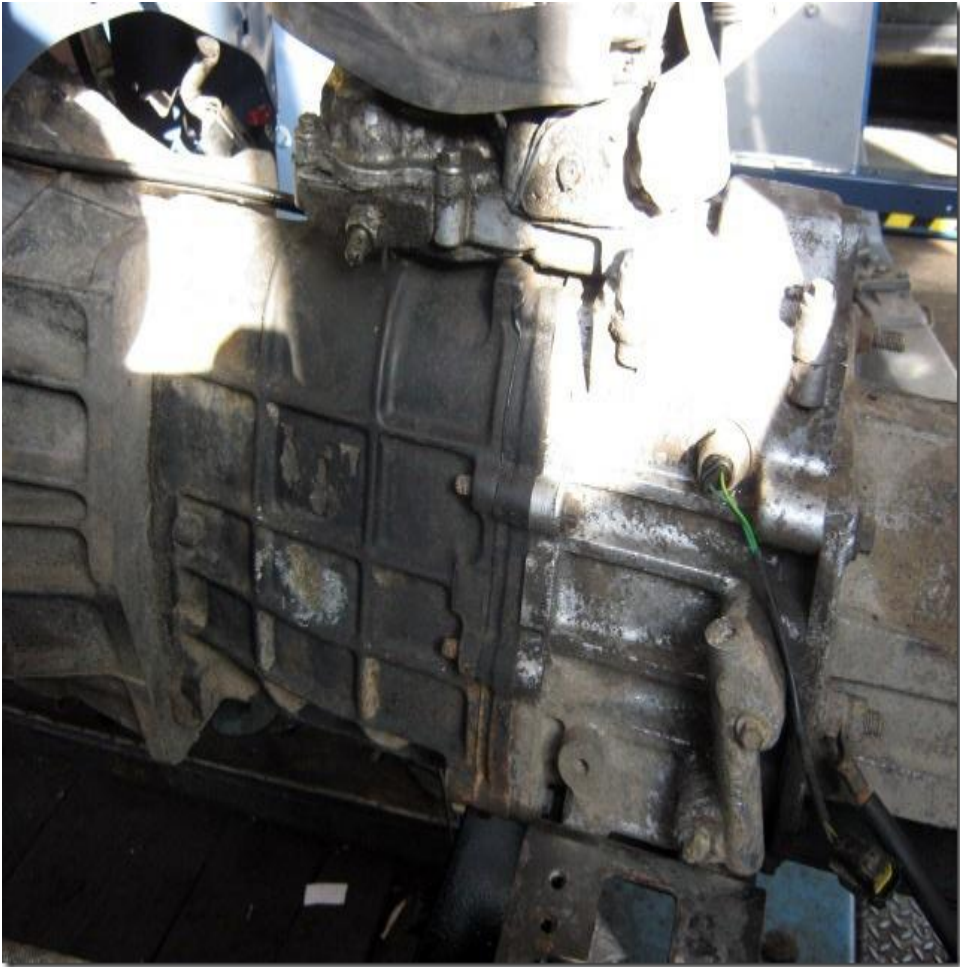
Leider passt der dreckige Motor nicht mehr zum Gesamtbild...

...sowie das Getriebe auch, hier muss der Eisstrahler ran.
