Dormobile Slla Restauration

Umbau auf 3,9 Liter V8, R380 5 Gang und SIII Zweikreisbremsanlage, Servolenkung.

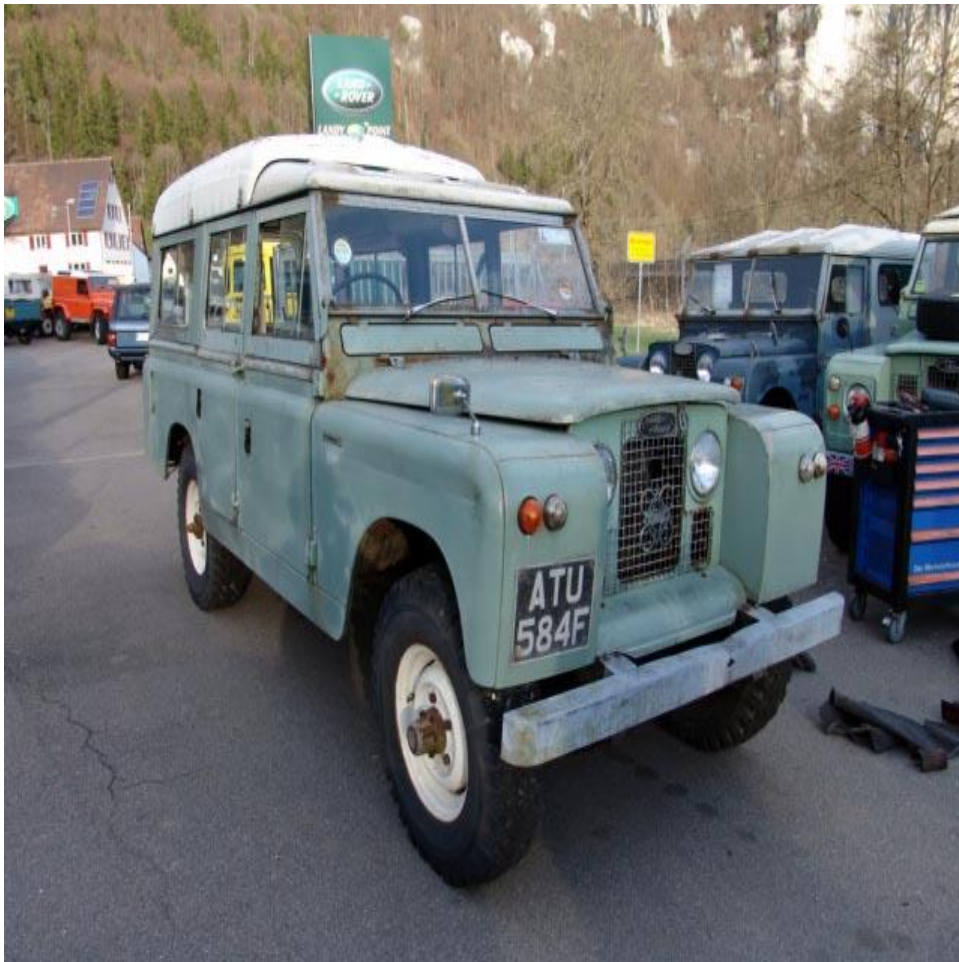
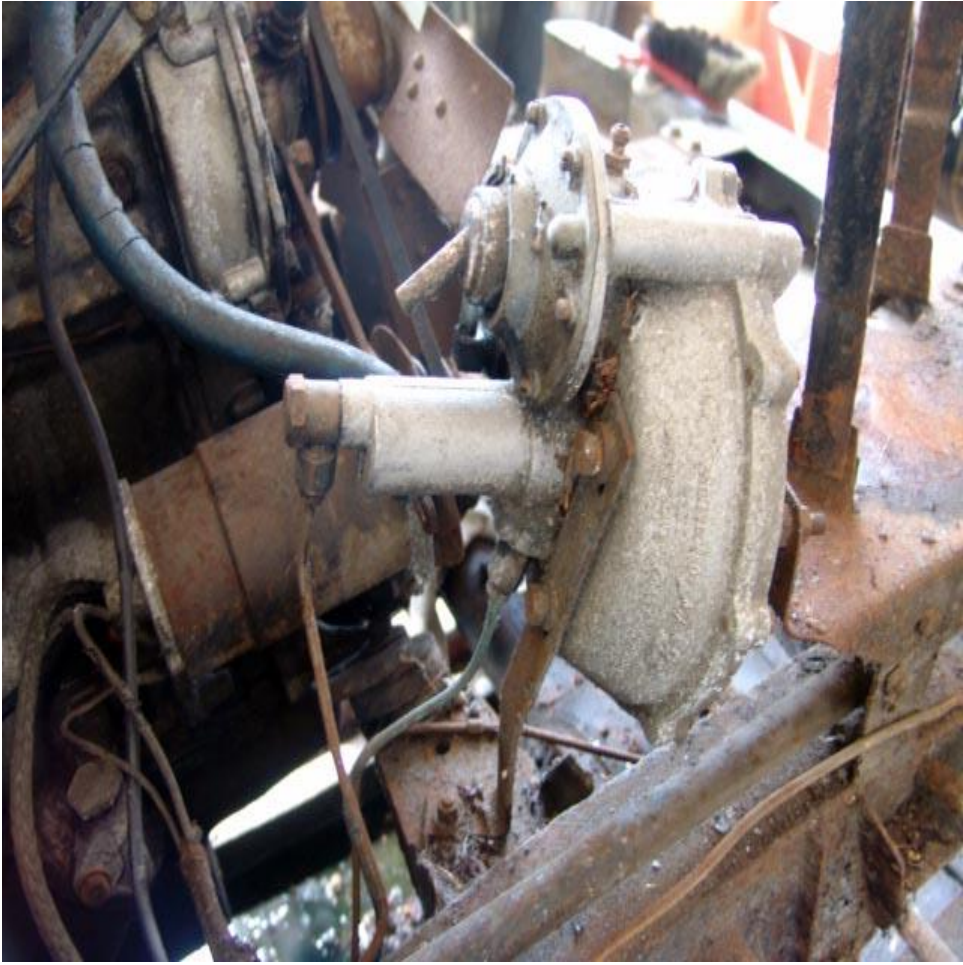
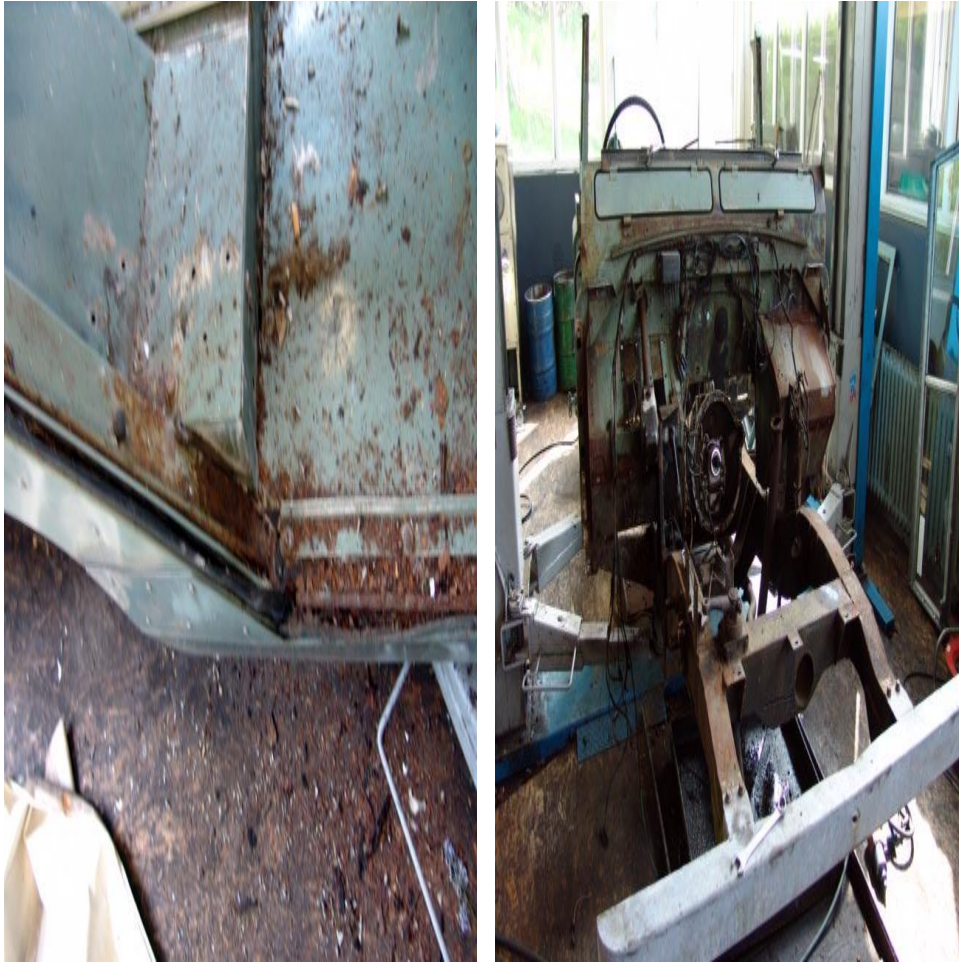
Bei dem Auseinanderbau haben wir dann sicher gesehen was wir schon vermutet haben, die Karosserie aber auch der Rahmen waren total platt.

So haben wir uns schweren Herzens entschlossen einen sehr guten Feuerwehr Stationswagen S11a mit Lampen aussen , als Spender heranzuziehen.
Die originalen Kotflügel des Dormobiles und andere Karosserieteile die noch verwendbar waren, wurden durch unseren Karosseriebauer instand gesetzt.

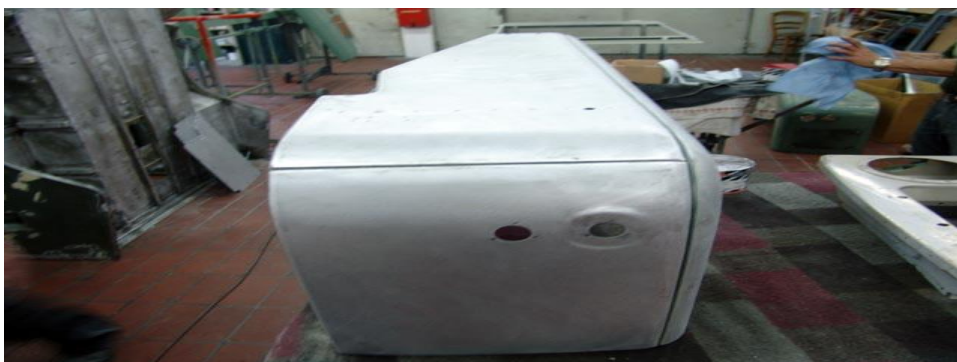
Noch im alten Chassis haben wir mit einem alten Motor die Platzverhältnisse gecheckt, und markiert an welchen Stellen die Bulkhead verändert werden muß.

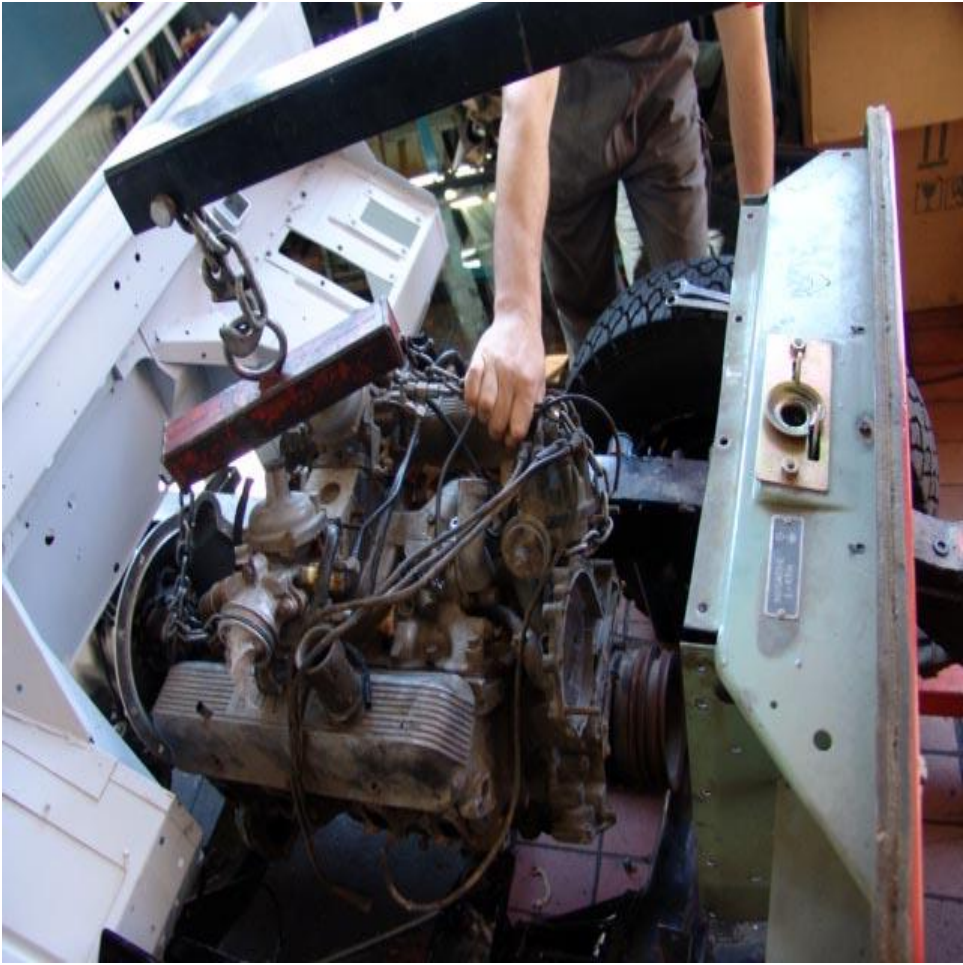
Der gute Rahmen der Feuerwehr wurde sandgestrahlt, grundiert und dann lackiert.

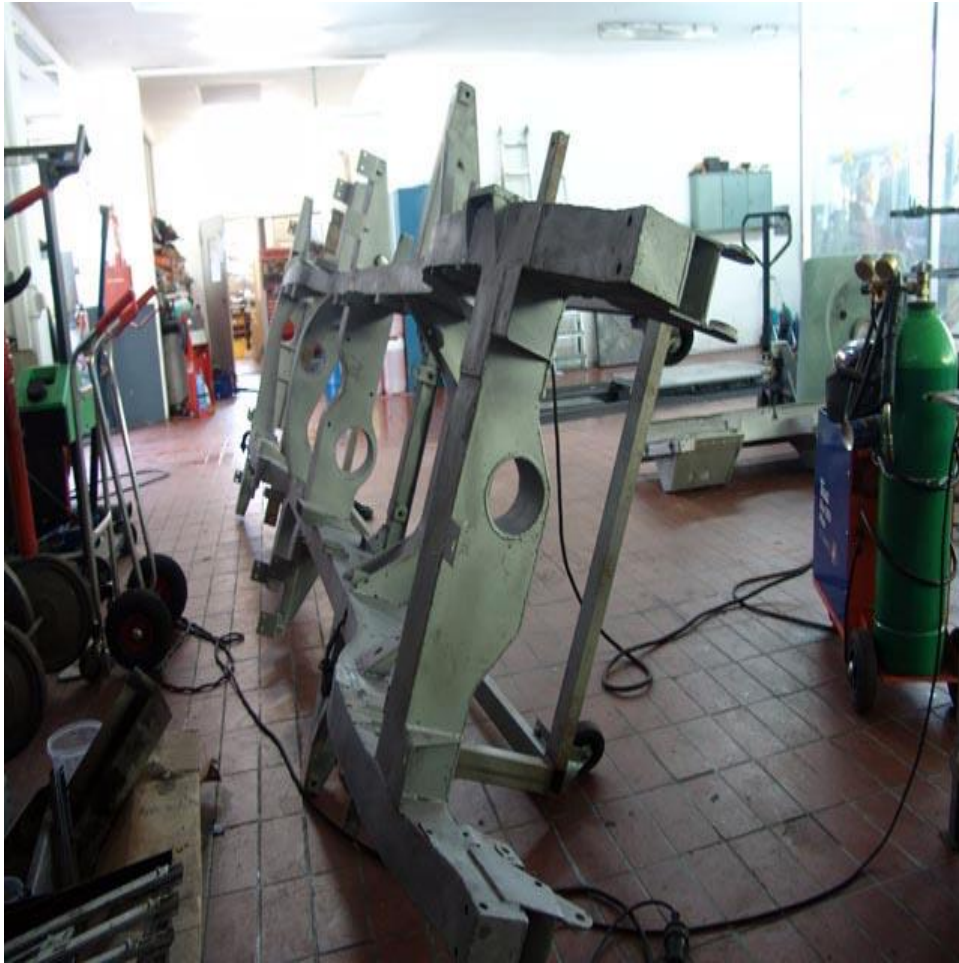
Dann wird er bestückt mit den original Dormobile Achsen die wir bereits im Vorfeld komplett überholt haben. Gut zu sehen ist hier bereits die von uns geschweißte Verstärkung zur Aufnahme der Servolenkung und die Servolenkung selber.

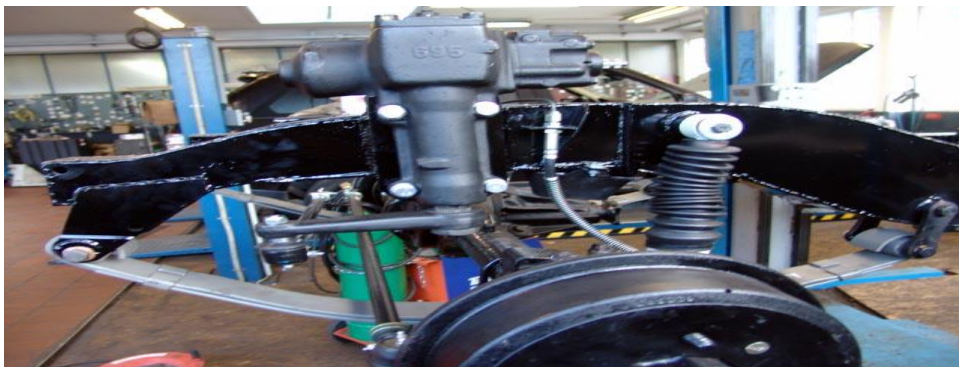
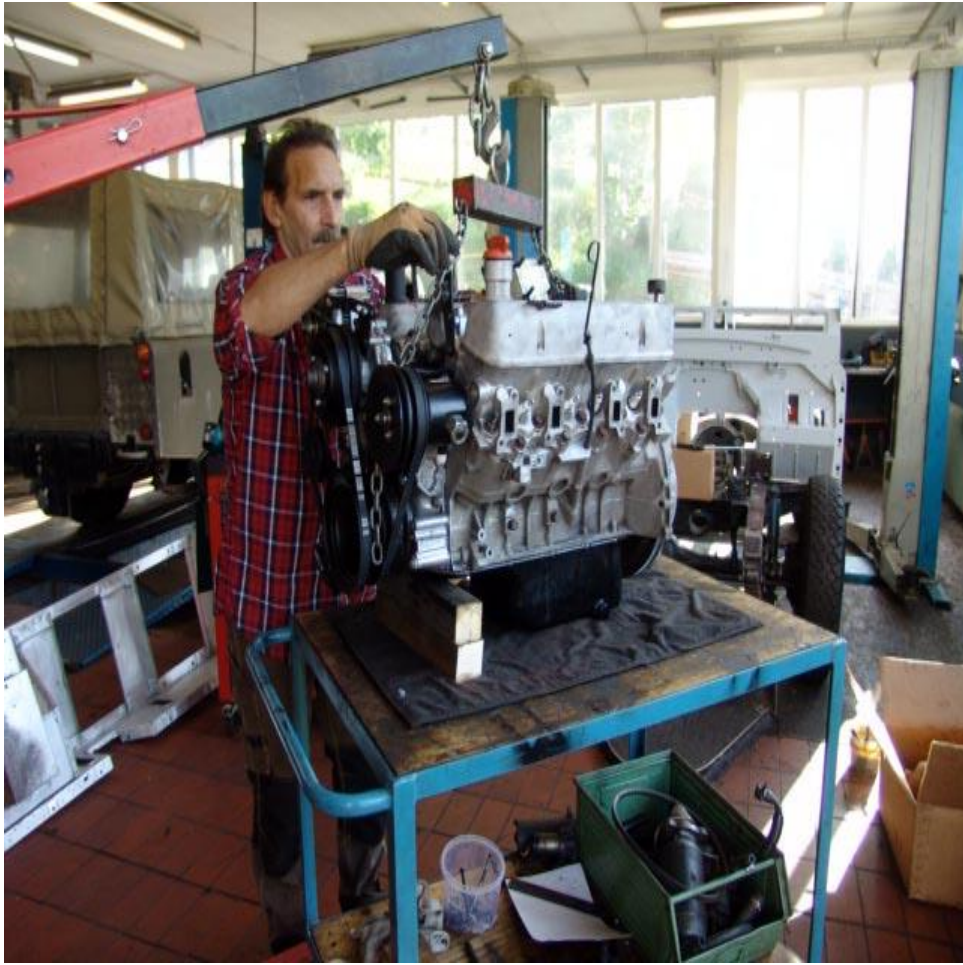
Weiter geht's mit der Überholung bzw. Bestückung vom unüberholten V8 Motor und dem Getriebe das ans original Serie Verteilergetriebe angeflanscht wird.

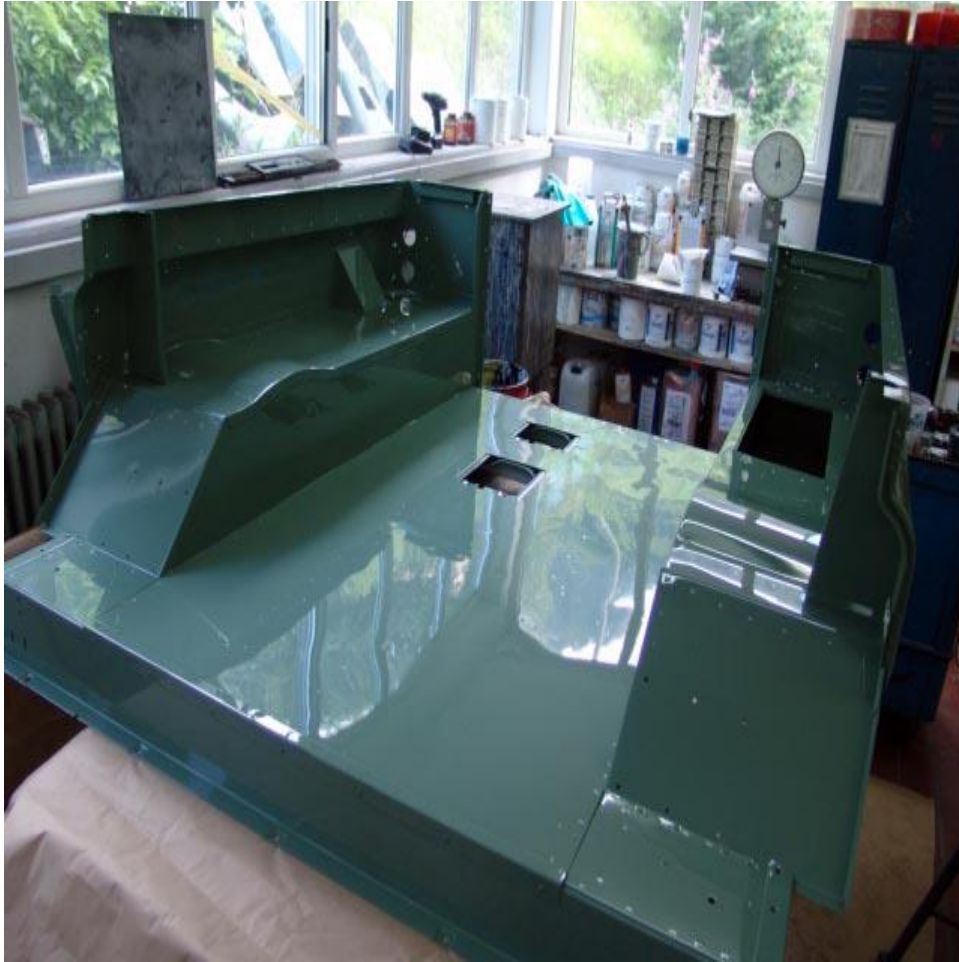
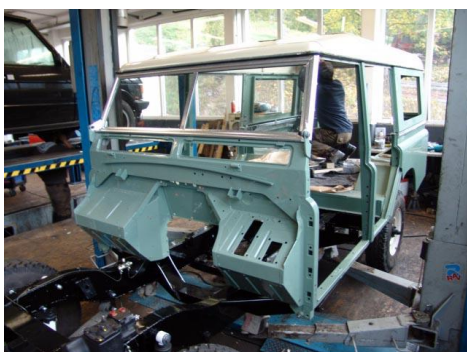
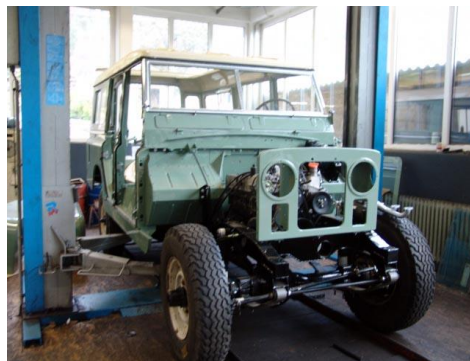
Der Motor und das Getriebe wird eingepasst, die SIII Bremsanlage und die neue Servolenksäule eingebaut.

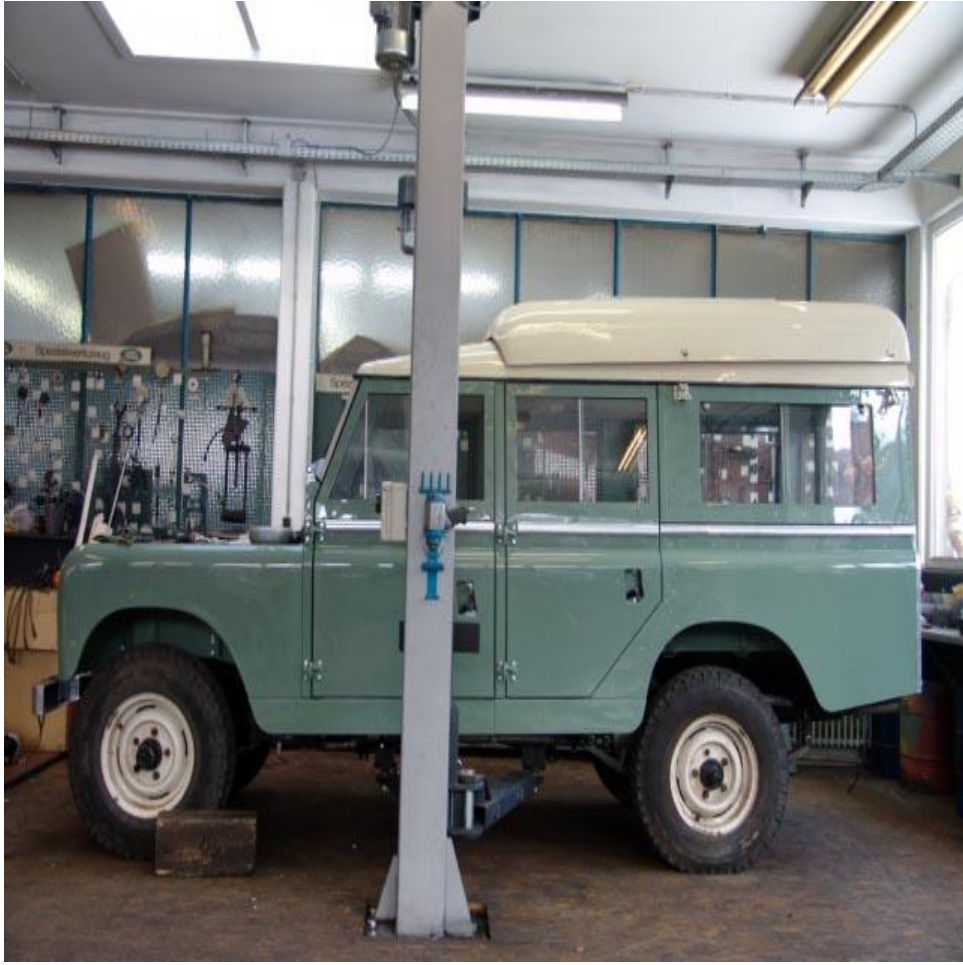
Die Karosserie ist nun in den wesentlich Zügen fertig zusammengebaut.

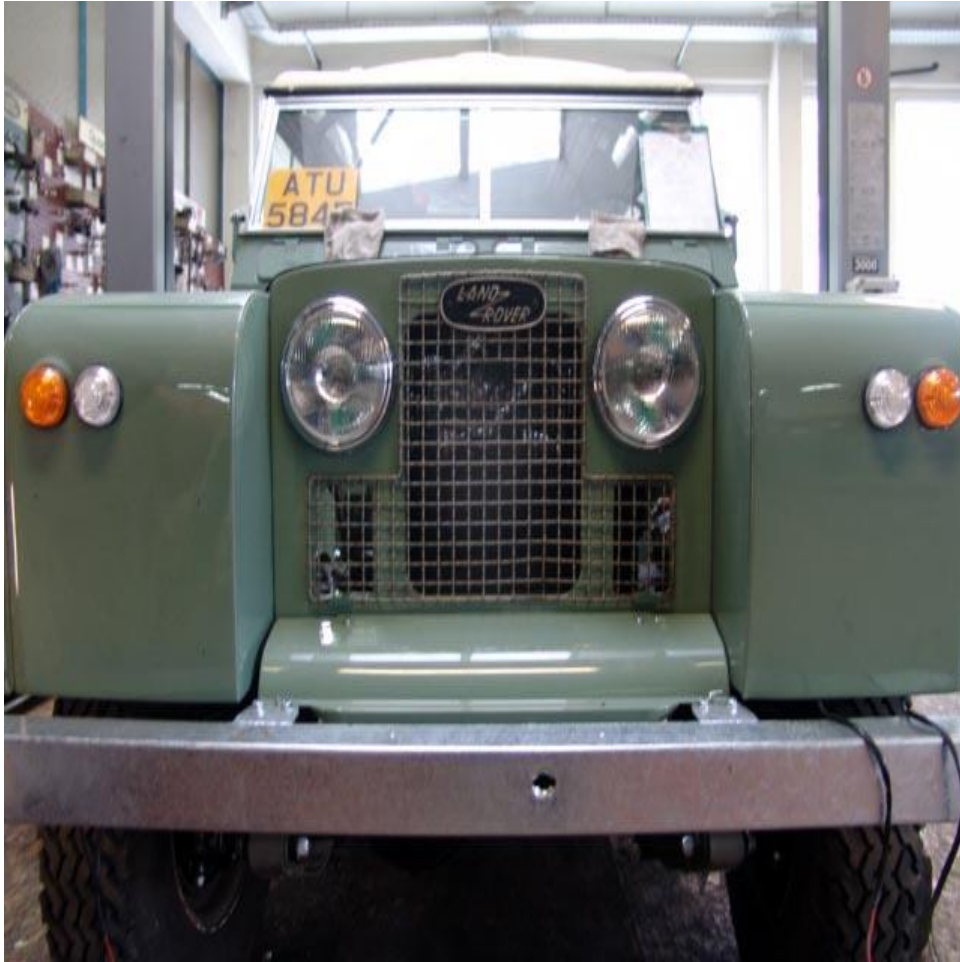
Die Technik ist eingebaut und wird gerade angeschlossen.
Man sieht hier gut wie toll der Motor reinpasst- wie Original.

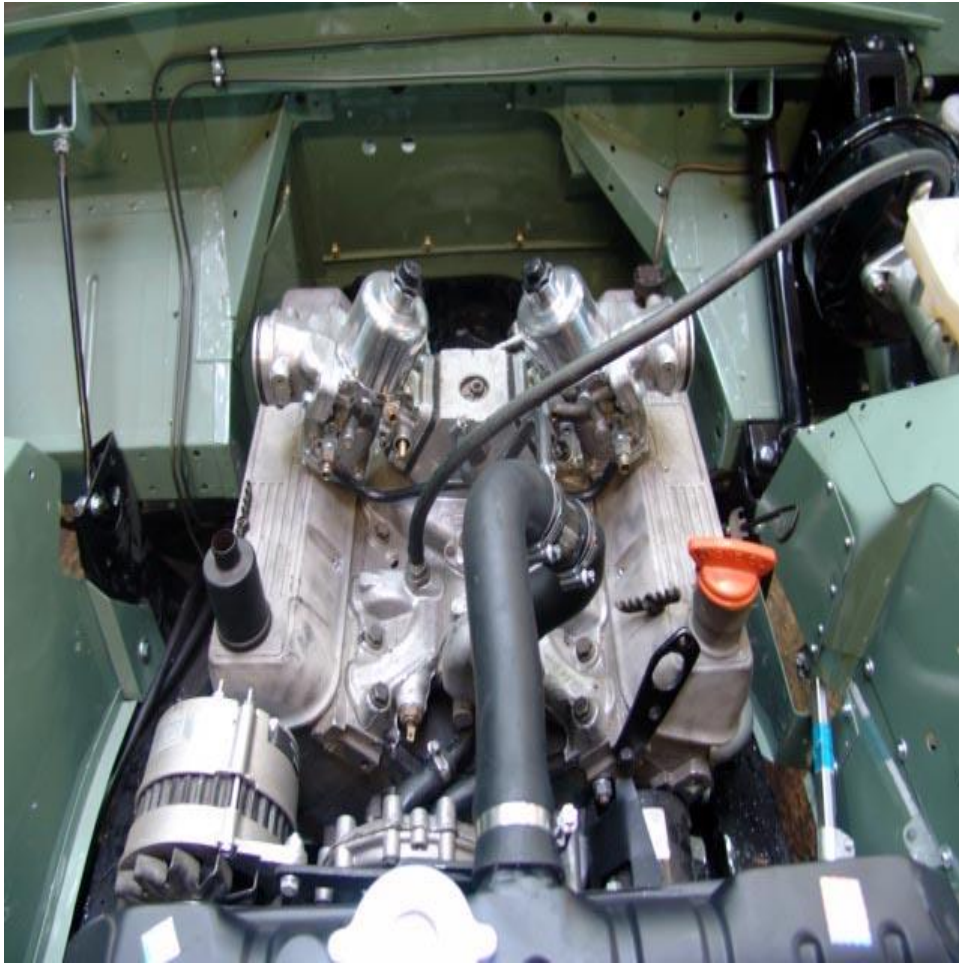
man sieht von unten die tolle komplette Antriebseinheit V8/R380/Serie Verteilergetriebe

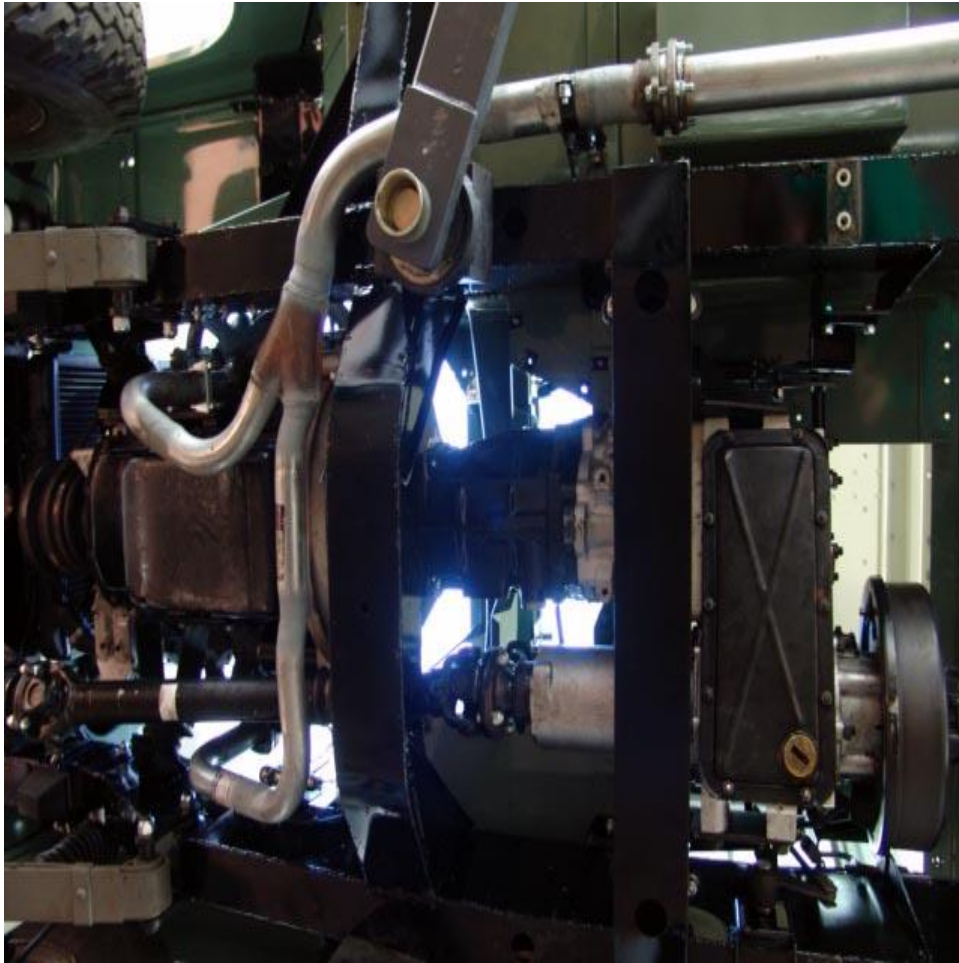
Hier die hochwertige Restauration der Vorderachse, der Spritzwand von unten und der Verkleidung der Servolenkung

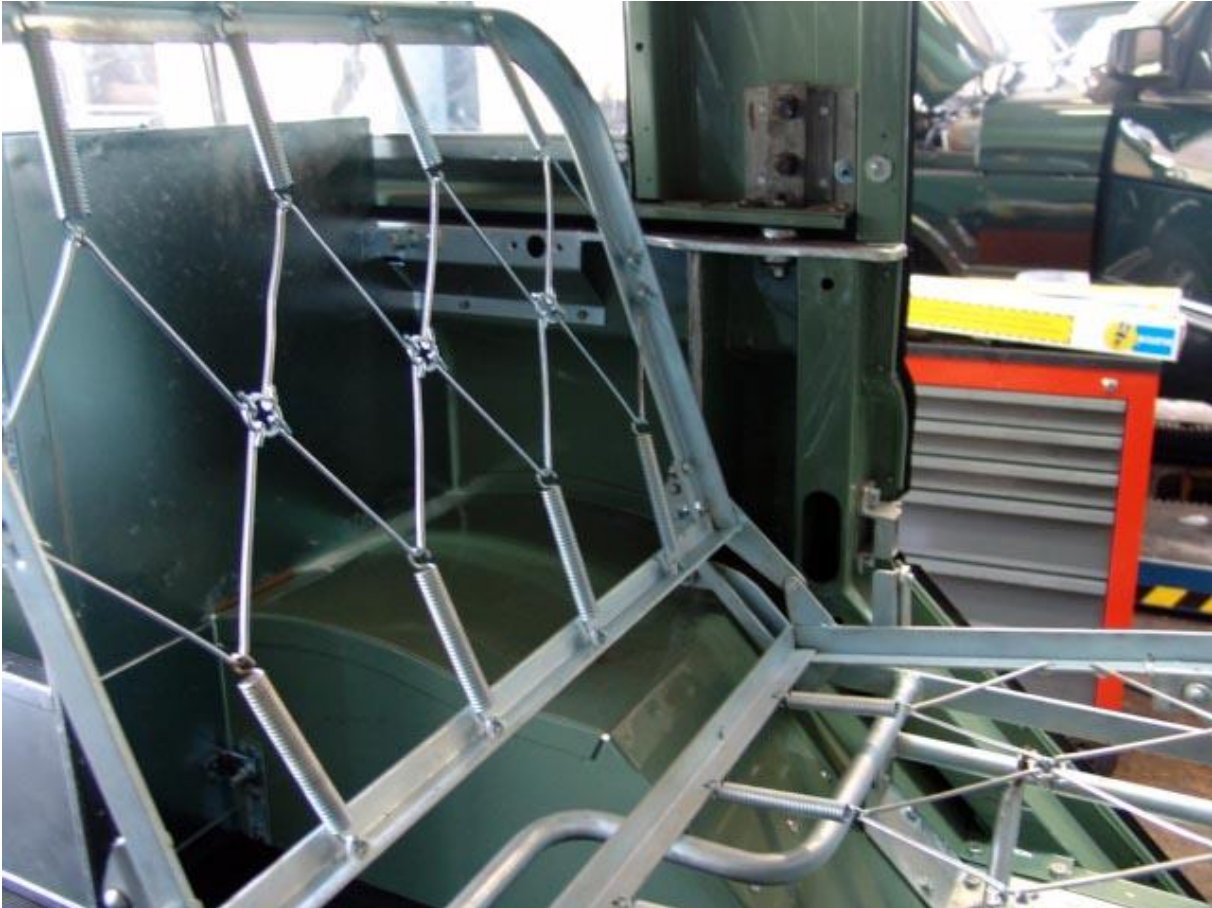
Die Sitzgestelle sind überarbeitet und frisch verzinkt worden.

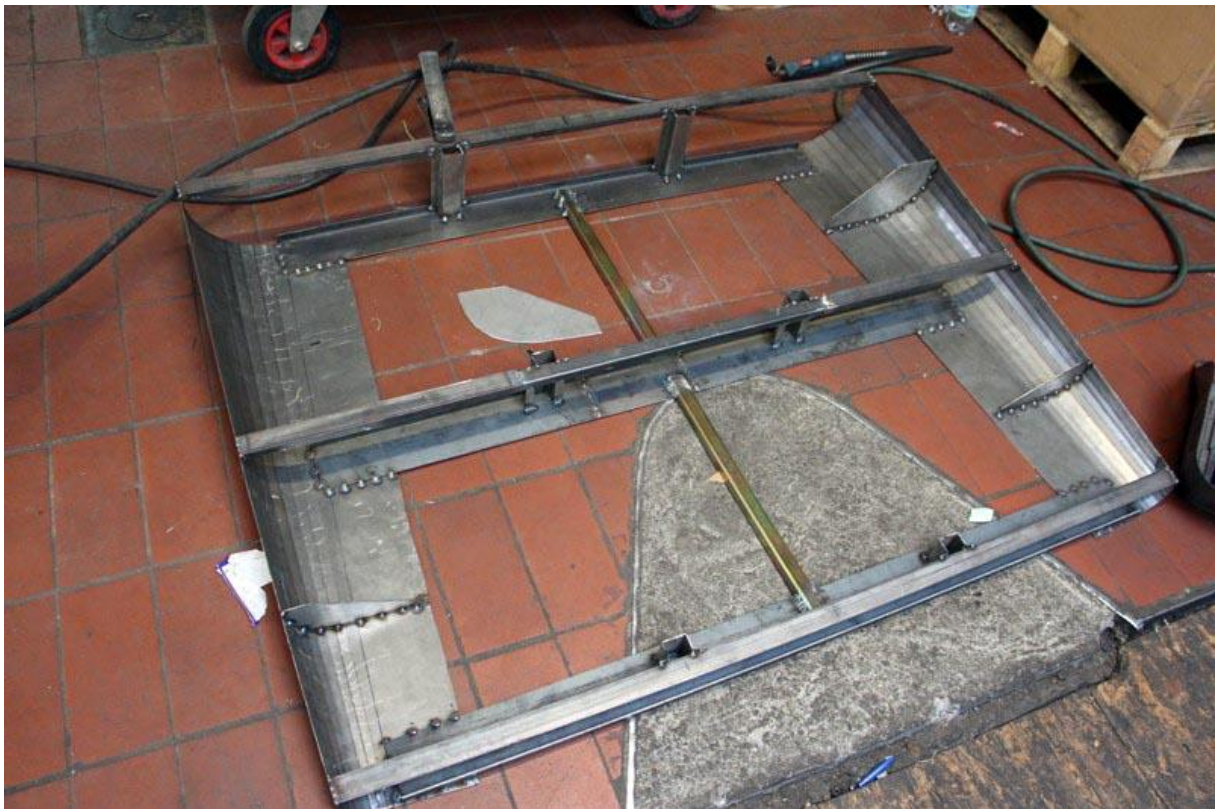
für die Innendachschale wird eigens eine Form angefertigt...

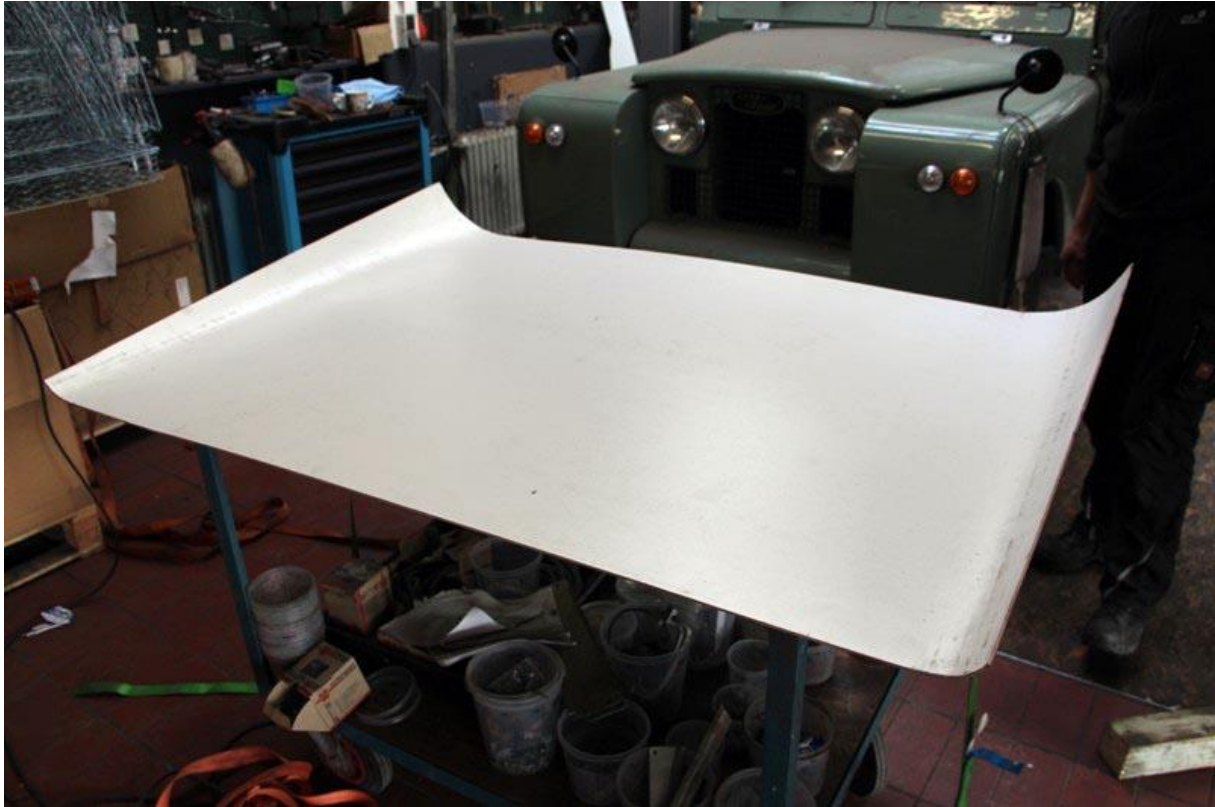
...und so eine passgenaue Dachschale gefertigt.
