## Serie 3 109 V8 PickUp - Neuaufbau

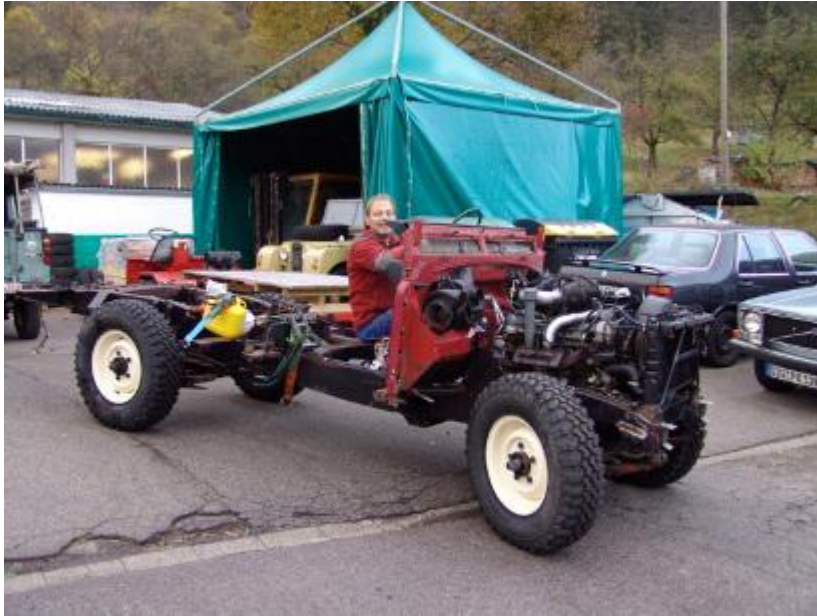
am Anfang werden sie meistens ganz "nackig" gemacht.

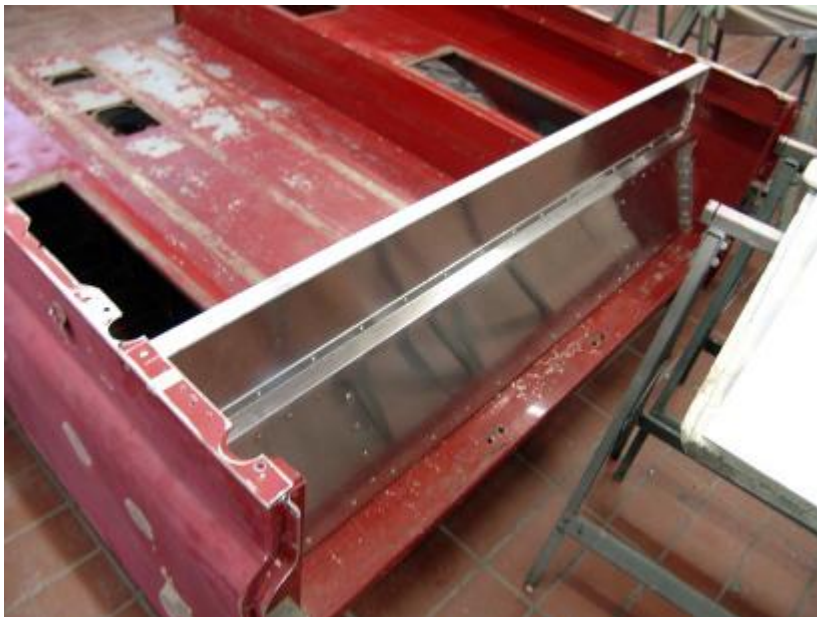
Die Heckwanne wird für ihre neue Aufgabe als PickUp umgearbeitet.

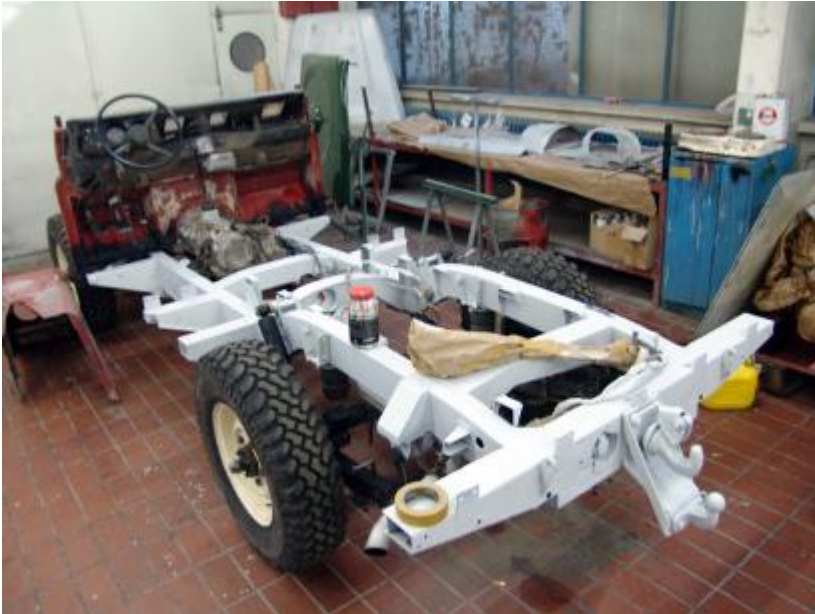
Der Rahmen wird professionel vor neuen Anrostungen geschützt, sowie ein gründlicher Technik-Check durchgeführt.

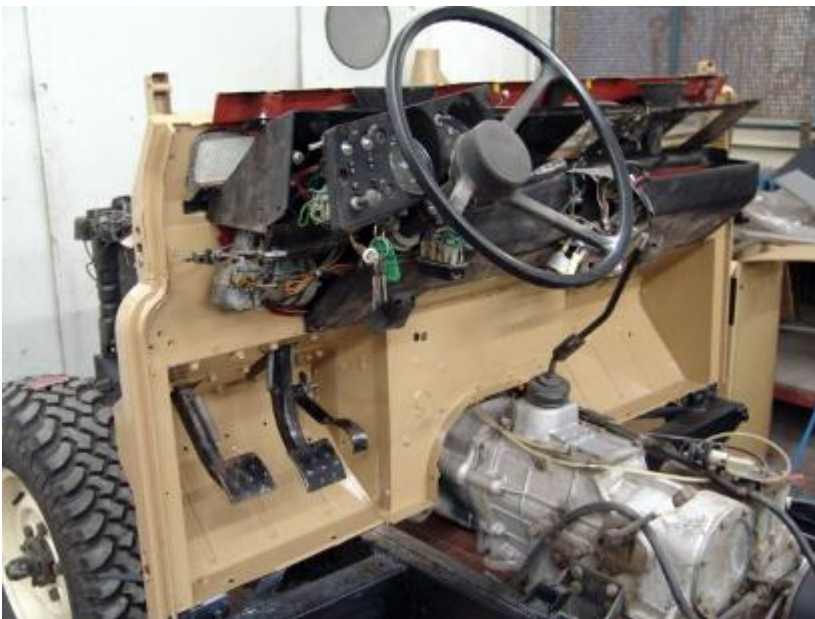
Die Restauration der Spritzwand ist eine der schwersten Aufgaben, da diese im Vergleich zum restlichen Fahrzeug aus Stahl hergestellt wurde.

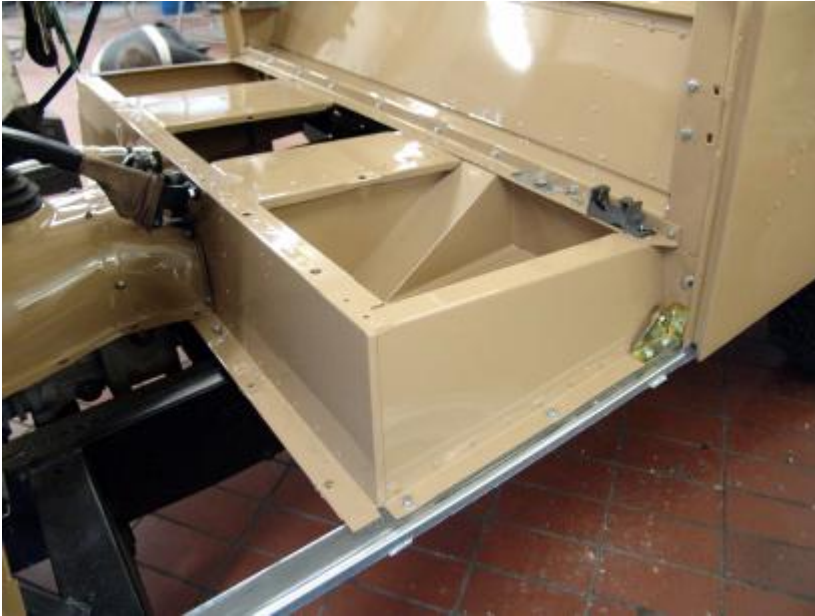
Details, wie feuerverzinkte Schwellerleisten, machen die Erscheinung, auch im nicht sichtbaren Bereich perfekt.

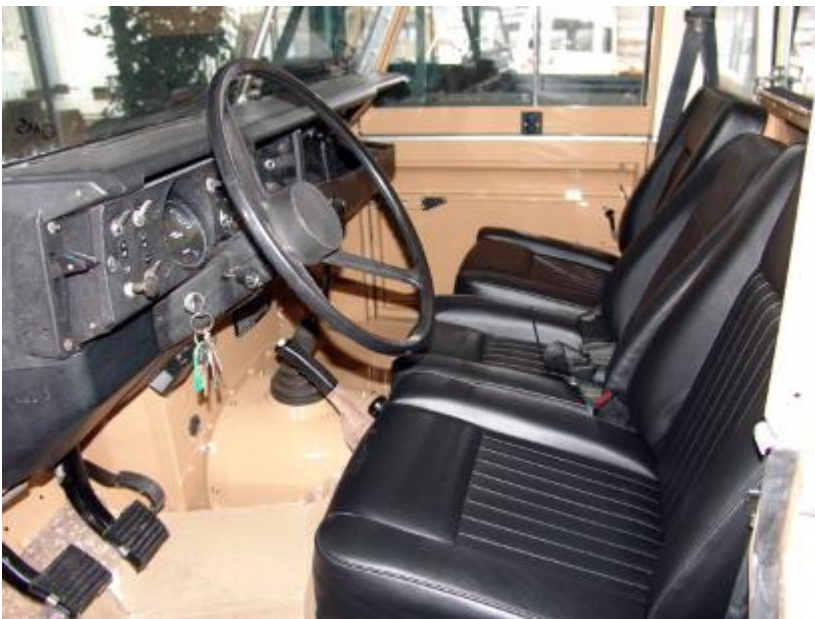
Wie immer am Schluss - Interieur, denn die Insassen sollen sich wohl fühlen.
